改善箇所説明図

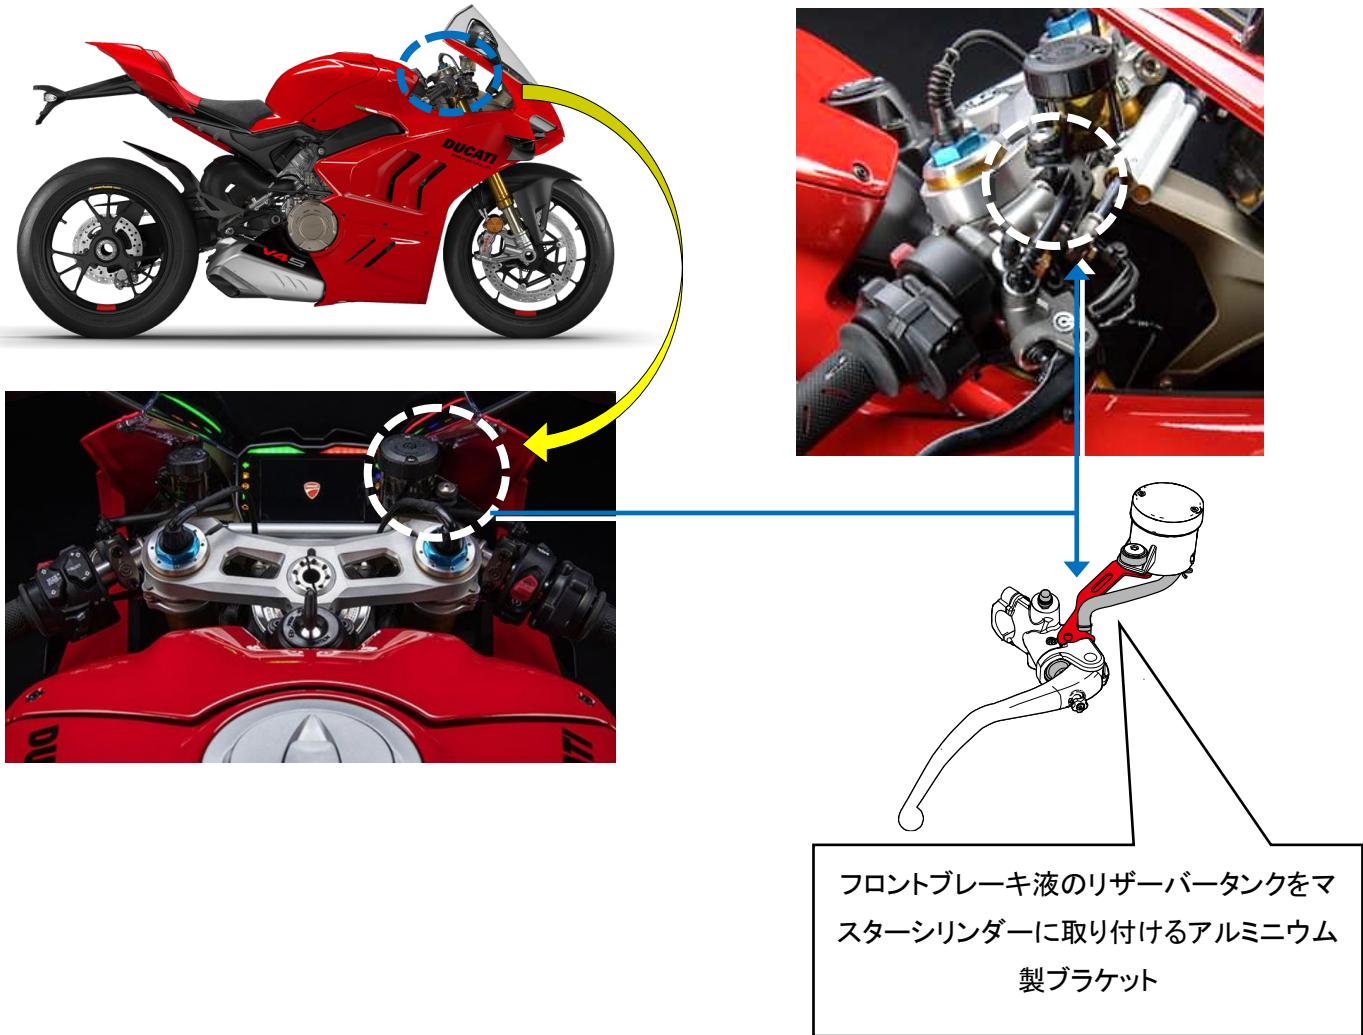
注: □ は改善箇所を示す

フロントブレーキ液のリザーバータンクにおいて、マスターシリンダーに取り付けるアルミニウム製ブラケット(ステー)の強度が不足している。そのため走行中の振動などによりステーが曲がり、最悪の場合、折損するおそれがある。

全車両、ブラケットを対策品に交換する。

改善実施車には外- 3869のステッカーを貼付する。
