# Die Restaurierung des Solothurner Zeitglockenturms als Daueraufgabe

Der Zeitglockenturm ist das älteste, eines der repräsentativsten und wohl auch das unterhaltsintensivste Gebäude der Stadt Solothurn. Rund zwanzig Jahre nach der letzten Restaurierung waren erneut umfassende Massnahmen an der Gebäudehülle und am Uhrwerk notwendig.

## Restaurierungsarbeiten 2022

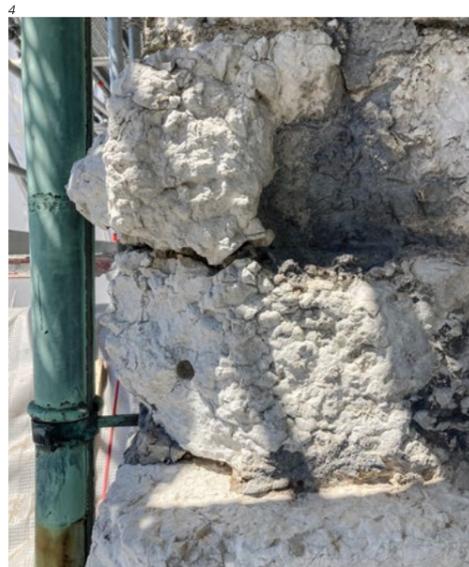
Abb. 4, 5  
Schäden am Mauerwerk:  
Fehlende und/oder offene  
Fugen waren häufig anzu-  
treffen. Zustand vor und nach  
der Restaurierung 2022.

Am ganzen Turm, sowohl bei den Kalksteinpartien als auch im Bereich des Tuffsteinmauerwerks, zeigte sich immer wieder das gleiche Schadensbild. Offene, angerissene oder ganz fehlende Fugen wurden mit Trasskalkmörtel aufgefüllt (Abb. 4, 5) und offene Lagerrisse bei den Kalksteinquadern mit Ergänzungsmörtel geschlossen (Abb. 6, 7). Ausserdem entfernten oder sicherten die Steinhauer lose Stücke und ergänzten Fehlstellen mit Kalksteinmörtel, sodass kein Wasser eindringt, liegen bleibt und im Winter zu Frostschäden wie Abplatzungen von Steinpartien führen kann.

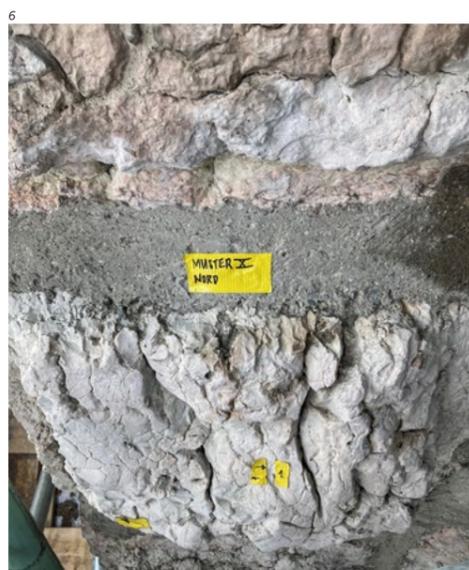
Abb. 6, 7  
Ein weit verbreitetes Schadens-  
bild am Mauerwerk waren  
offene Lagerrisse im Kalkstein.  
Zustand vor und nach der  
Restaurierung 2022.

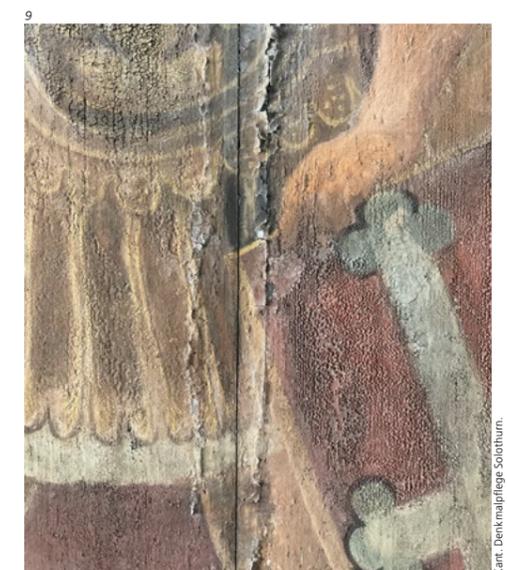
Der Zustand des Zifferblattes stellte das Restaurierungsteam vor eine komplexe Aufgabe. Die mehrlagig und dickschichtig vorhandene Ölmalerei wies eine starke Oberflächenverschmutzung auf und zeigte eine stark ausgeprägte Craquelé-Bildung mit

unzähligen auflösenden und blätternden Farbschollen (Abb. 9), die alterungsbedingt und infolge früherer Restaurierungsmassnahmen hart und versprödet waren. Die Malerei wies in Teilbereichen pulverförmig ablösende Farb- und Grundierungsschichten auf, wirkte fleckig und im Glanzgrad unterschiedlich. Ausserdem traten diverse ältere Retuschen, Kittungen, flächige Übermalungen, Farb- und Lack-

Abb. 9  
Schadensbild am astronomi-  
schen Zifferblatt: aufstehende,  
lose Farbschollen (Craquelé),  
starke Verschmutzung.

Die sorgfältige, form- und figurengerechte Trockenreinigung erfolgte mit sogenannten Wallmaster-schwämmen, wie sie in der Papierrestaurierung verwendet werden. Um die spröden, aufrollenden Farbschollen aufweichen zu können, wurde die Bildoberfläche mit Acrylharz benebelt. Anschliessend konnten die Farbschollen mittels Heizspachtel und Wachspapier niedergelegt und wieder mit dem Holzträger verklebt werden. Dann erfolgte eine feuchte Nachreinigung mit Isopropyl-Alkohol und die Konsolidierung der Malschicht durch eine erneute Benebelung mit Acrylharz. Einzelne Farbschollen wurden mit dem Heizspachtel erneut verklebt und gewisse ausgemagerte Partien der Farbschicht mit Auffrischöl genährt. Fehlstellen oder störende ältere Retuschen wurden zurückhaltend retuschiert. Retuschen waren auch bei den blattvergoldeten Stellen notwendig.

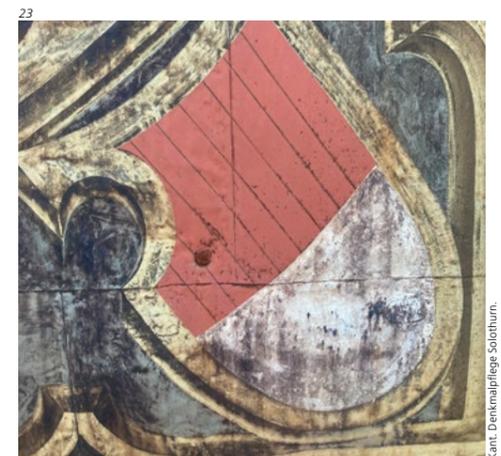
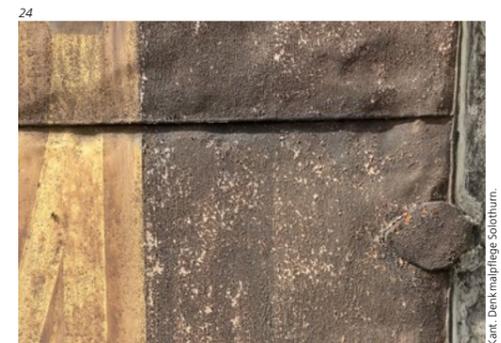
Die beiden auf Kupferblech gemalten Zifferblätter auf der Nord- und der Ostseite befanden sich in einem schlechten Zustand. Die im Jahr 1963 neu erstellten Ölmalereien waren bei der letzten Restaurierung von 1998 lediglich leicht überarbeitet worden und wiesen nun starke Witterungsschäden auf

Abb. 23, 24  
Der Zustand der Ölmalerei auf den Zifferblättern Nord und Ost machte eine Neufassung notwendig.

(Abb. 23, 24). Es fiel deshalb der Entscheidung, auf diesen beiden Seiten die losen Farbschichten bis auf die Grundierung zu entfernen, die beiden Zifferblätter neu zu malen und die Ziffern neu zu vergolden (Abb. 22). Beim nördlichen Zifferblatt wurde zudem die Jahreszahl 1999 unten rechts durch die Jahreszahl 2022 ersetzt. Beim östlichen Zifferblatt musste die Inschrift am unteren Bildrand mit Pinsel neu aufgemalt werden. Ausführender war mit dem hochbetagten Alfred Erb notabene derselbe Maler, der die Inschrift schon 1963 neu gemalt hatte!

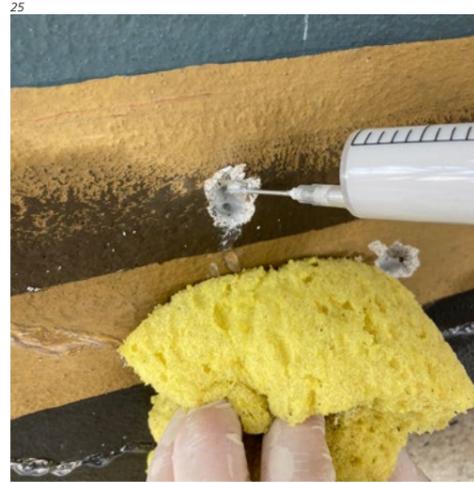
Abb. 25  
Beim südlichen Zifferblatt musste der Verputz wegen der unter der Oberfläche festgestellten Hohlstellen mittels Injektionen gesichert werden. Foto 2022.

Das auf Verputz gemalte Zifferblatt auf der Südseite, 1963 mit Mineralfarbe neu gemalt, befand sich in gutem Zustand. Die Fassung musste lediglich gereinigt und partiell ausgebessert werden. Da sich in der unteren linken Ecke ein grösserer Hohlraum unter dem Verputz befand, wurde Letzterer durch Injektionen gesichert (Abb. 25).

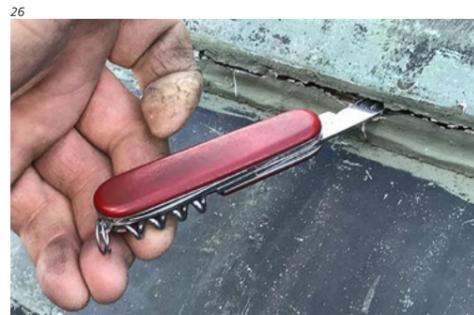
Abb. 26, 27  
Die 1998 angebrachten Kitte aus Mennig waren spröde geworden und wiesen Risse auf. Sie mussten mechanisch entfernt werden.

Zuerst waren sämtliche Kitte aus Mennig mechanisch zu entfernen. Die Falze und Fugen wurden gereinigt, wo nötig gerichtet und repariert und neu mit Steinsilikon abgedichtet. Ebenso wurde mit den Befestigungspunkten verfahren, welche zusätzlich vorpatinierte Kupferblechrondellen als Abdeckung erhielten (Abb. 29, 30). Die Befürchtung, dass diese Blechrondellen wegen ihrer maschinellen Machart und somit Gleichförmigkeit allzu sehr auffallen würden, hat sich zum Glück nicht bestätigt. Sie fallen lediglich in der Nahaufnahme auf, nicht aber von Weitem. Weitere Massnahmen umfassten das Schliessen von Rissen in den Blechplatten durch Lötten, die Reparatur der schadhaften Anschlüsse im Traufbereich des Dachs am Übergang zur Dachrinne, die Korrosionsbehandlung der stark angerosteten Rinnenhaken und das Richten und Flickern der Rinnen selbst.

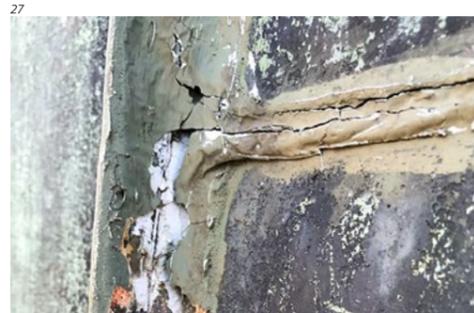
Abb. 28  
Die Kupferblechplatten sind mit Stahlrosetten auf der Holzkonstruktion des Turmhelms montiert. 1998 wurden diese Befestigungspunkte mit Mennigkitt abgedichtet. Dieser ist inzwischen gerissen und undicht geworden.
