## Överlåtelsebesiktning

Backeböl 1:805

2026-04-17

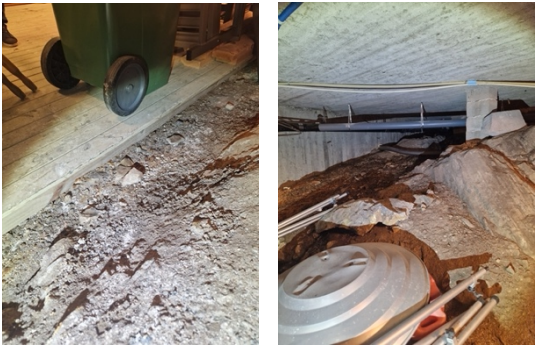
| Krypgrund/oinrett: | <p>Krypgrund är en riskkonstruktion.<br/>En träkonstruktion ligger på marken.<br/>Marken är något fuktig i svackor.<br/>Se riskanalys.</p> |
