# Besiktningsprotokoll

Anticimex Överlåtelsebesiktning av småhus – nivå 1

| Fastighetsadress:<br>Linnéastigen 32 | |

| Besiktningsdatum:<br>2020-03-04 | Protokollnummer:<br>65349971 |

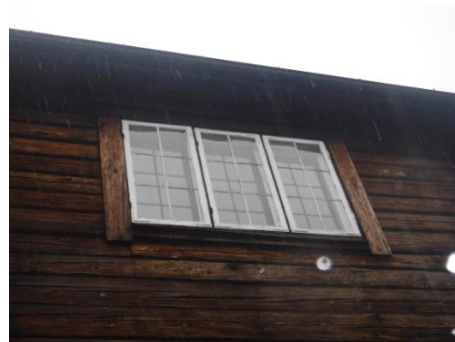
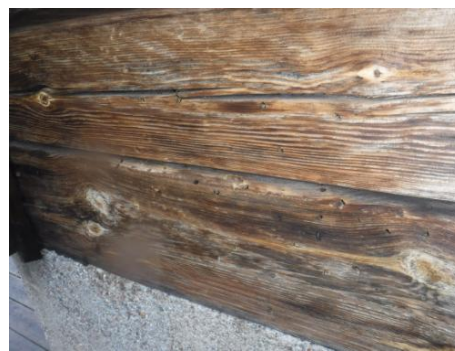
### Utvändigt / Fasad

Spår ( flyghål) efter träskade insekter förekommer utvändigt på timmerstomme och källarfönster. Har bedömts övergivet och ej aktivt av Nomor. Förekommer även spår från barkskadeinsekter på vinden.

Spår efter tidigare träskadedjur finns ställvis på fasaden ( husbock).

Se notering under lämnade upplysningar samt under hela huset allmänt.

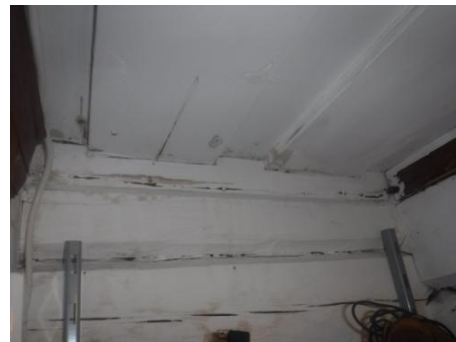
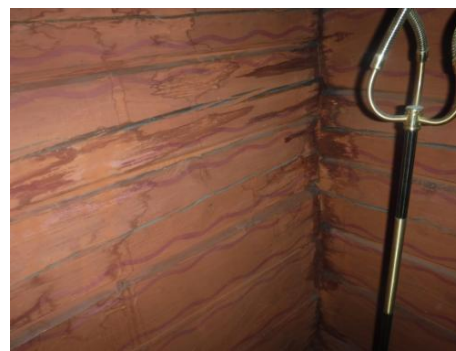
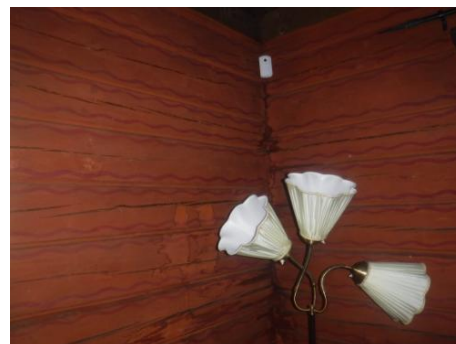
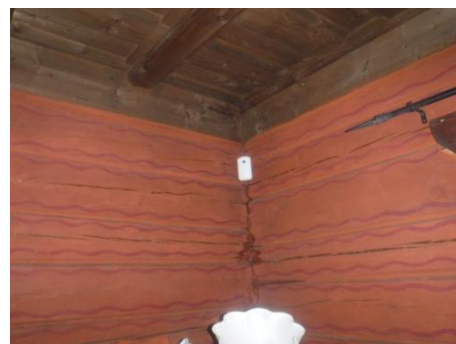
### Allmänt - Hela huset

Fuktfläckar förekommer på timret invändigt. Dessa fanns vid förvärvet och har inte förändrats under tiden i huset.

Tak och väggar har fuktfläckar.

Fuktfläckar kan bero på olika saker, och kan vara ett tecken på en tidigare eller en pågående fuktskada. En fördjupad undersökning rekommenderas för att konstatera orsak och omfattning.

Se notering under lämnade upplysningar gällande fuktfläckar.
