Tureholm 2:376

Emils Backe 4

| Besiktningsdatum | 2026-03-18 |
| Besiktningsföretag | OBM Byggnadsmiljö AB |

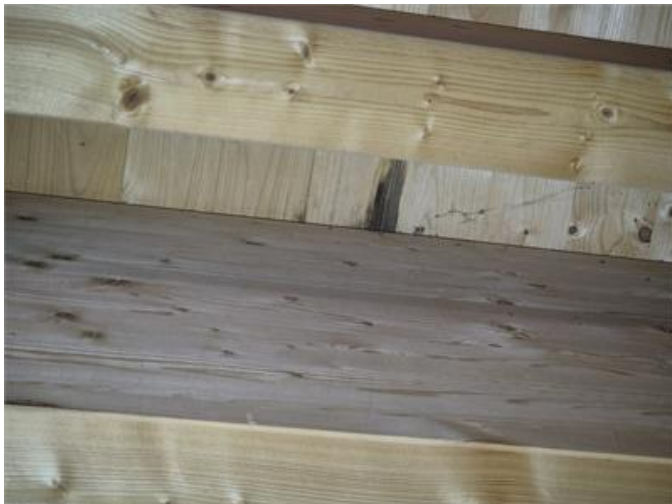
| Besiktningsresultat | | | | | |
|---|---|---|---|---|---|
| Tak | | X | | | - Låglutande tak, se därför info på protokollets näst sista sida pos. 1.<br>- Mossa/skräp bör rensas från taket.<br>- Missfärgning noterades i takfot, se bild. |

Missfärgning vid takfot.

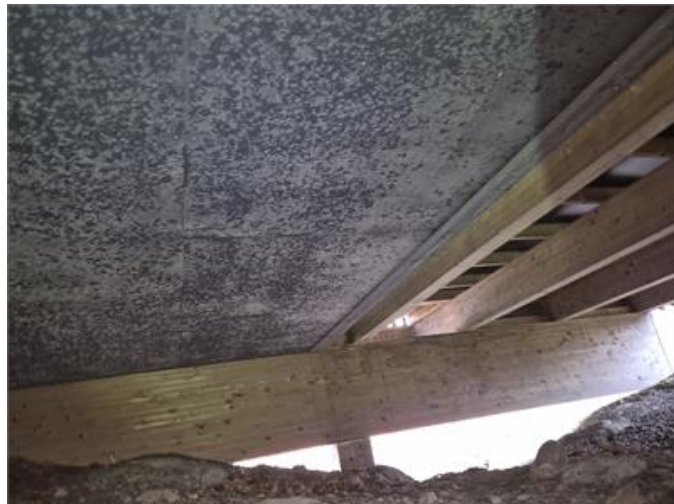
| Besiktningsresultat | | | | | |
|---|---|---|---|---|---|
| Grund | | X | | | - Påväxt förekommer på blindbottens undersida, se kommentar/riskanalys. |

- Påväxt har noterats på blindbotten och en fortsatt teknisk undersökning rekommenderas därför, se även info på protokollets sista sida Pos. 10.

Bild från plintgrunden.
