## ÖVERLÅTELSEBESIKTNING

Mauritius 39  
Långvretsvägen 12, 163 46 Spånga

Överlåtelsebesiktning för säljare enligt SBR-Modellen

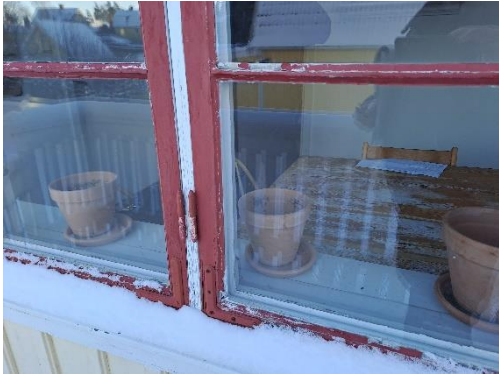
| Fönster/dörrar: | Äldre fönster och dörrar. Torrsprickor, kittsläpp samt färgsläpp noterades på fönster. Tröskelplåt saknas på altandörr.<br> |

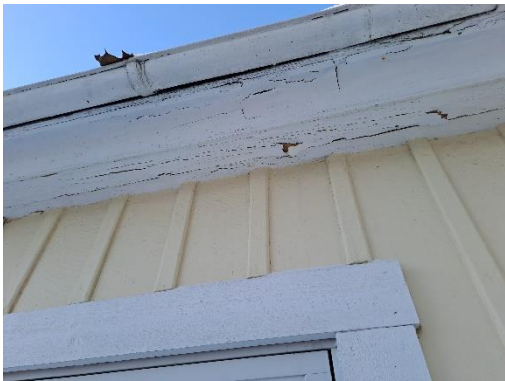
| Yttertak: | Tak var snötäckt vid besiktningstillfället. Färgsläpp noterades i takfot. Rost samt läckage noterades på hängrännor samt stuprör. Takfotsplåt saknas på entretak. Kompletterande besiktning av tak rekommenderas när taket är snöfritt.<br> |

Kompletterande besiktning av tak rekommenderas när taket är fritt från snö.
