## ÖVERLÅTELSEBESIKTNING

Fastighetsbeteckning: Nävevarn 7:408  
Adress: Sjöskogsvägen 7, 611 76 Nävevarn

Överlåtelsebesiktning för säljare enligt SBR-Modellen

### HUVUDBYGGNAD OCH GÄSTHUS UTVÄNDIGT

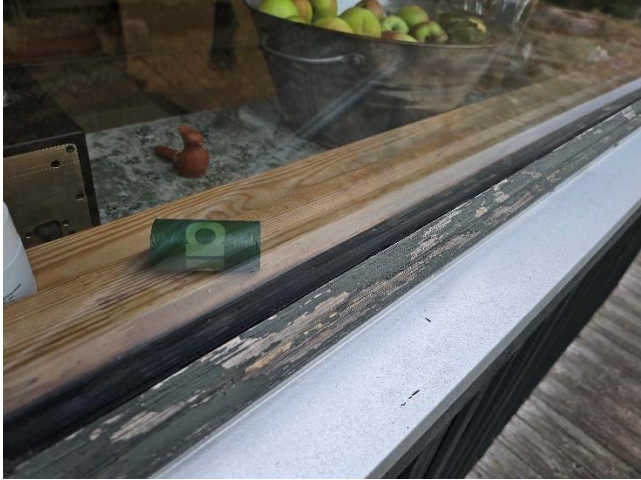
| Fönster/dörrar: | - Färgsprickor och färgsläpp förekommer på den solutsatta sidan. Dörrpaneler är lokalt vridna.<br> |

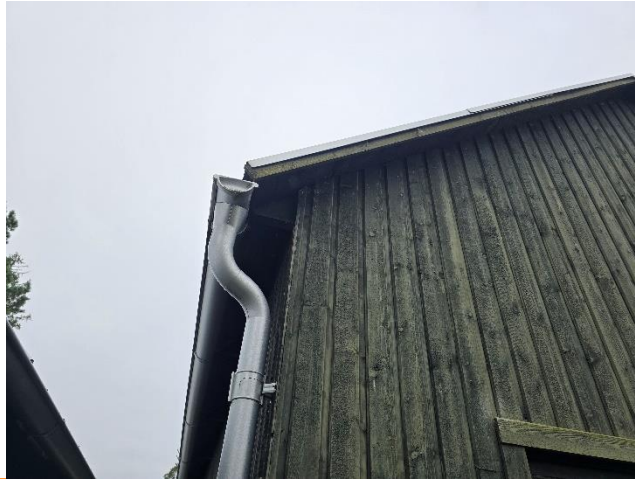
| Yttertak: | - Vindskiveplåten täcker inte vindskivans ändträ fullt ut, vilket medför att ändträet är exponerat för nederbörd och fukt. |
