muss.dental

Gutachten

über Zustand und Funktion von Winkelstücken und Turbinen führender Instrumentenhersteller nach über einjährigem Einsatz und regelmäßiger Aufbereitung im Careclave (4-in-1 Lösung von MELAG Medizintechnik)

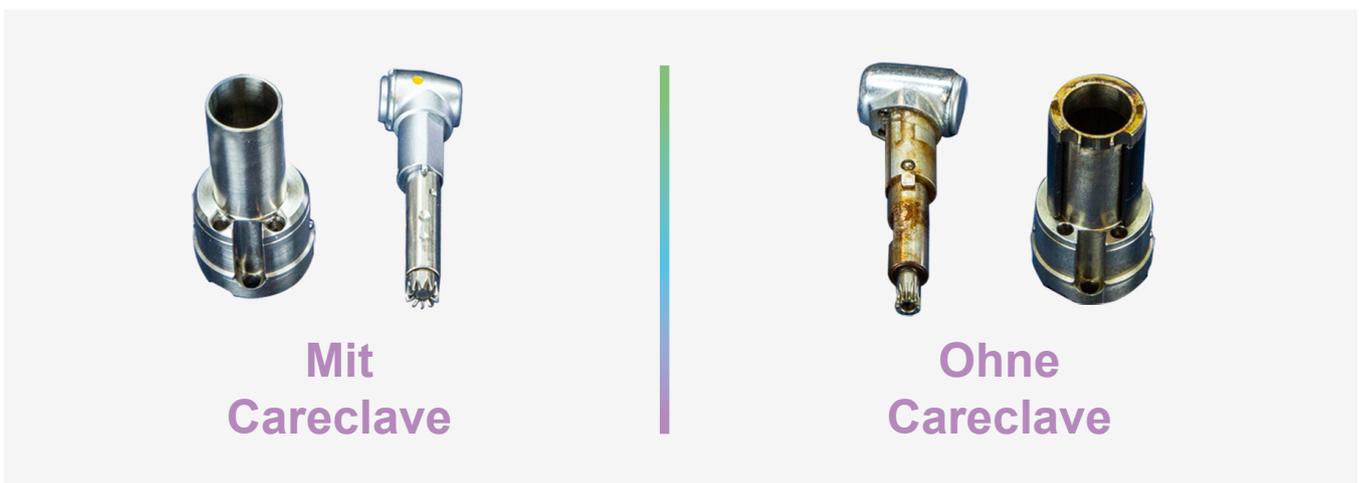
Alle geprüften Winkelstücke und Turbinen befinden sich in einem sehr guten Zustand. Sie sind sehr sauber und mit einem ausreichenden Ölfilm gepflegt. Keiner der üblichen Pflegefehler aus dem Praxis-Alltag ist an oder in den Instrumenten zu finden.

Sogar Verschmutzungen an schwer zugänglichen Stellen, wie in den Druckdeckeln zur Bohrer-Entriegelung oder zwischen den Gehäuseteilen, wurden optimal entfernt.
