## Gutachten

**0664W82135**

Betreff : Fahrzeugbewertung  
Auftrag vom / durch : 07.10.2008 / Herr Selaskowsky / Herr Nater  
Besichtigungsdatum : 07.10.2008  
Besichtigungsort : Firma AP - Car - Design  
Rudolf - Wissell - Straße 4, 37079 Göttingen  
Besichtigt durch : Unterzeichner

Fahrzeugart : PKW  
Aufbauart : Coupè, 2-türig  
Fabrikat : Porsche  
Typ / Untertyp : 911 (Typ 964) / Carrera 2  
Fahrzeug-Ident-Nummer : WP0ZZZ96ZNS400932  
Hubraum / Leistung : 3600 ccm / 210 kW  
Motorart / Zylinder / Motorbauart : Otto G-Kat / 6-Zylinder / Boxer  
Abgascode : 010214  
Plätze : 2  
KBA-Nr.: : 0583425  
Leer- / zul. Gesamtgewicht : 1320 kg / 1790 kg  
Länge / Breite / Höhe : 4250 mm / 1652 mm / 1320 mm  
Reifendimension vorn / hinten : 225/40 ZR 18 92 Y / 265/35 ZR 18  
Reifenfabrikat : Dunlop SP Sport Maxx

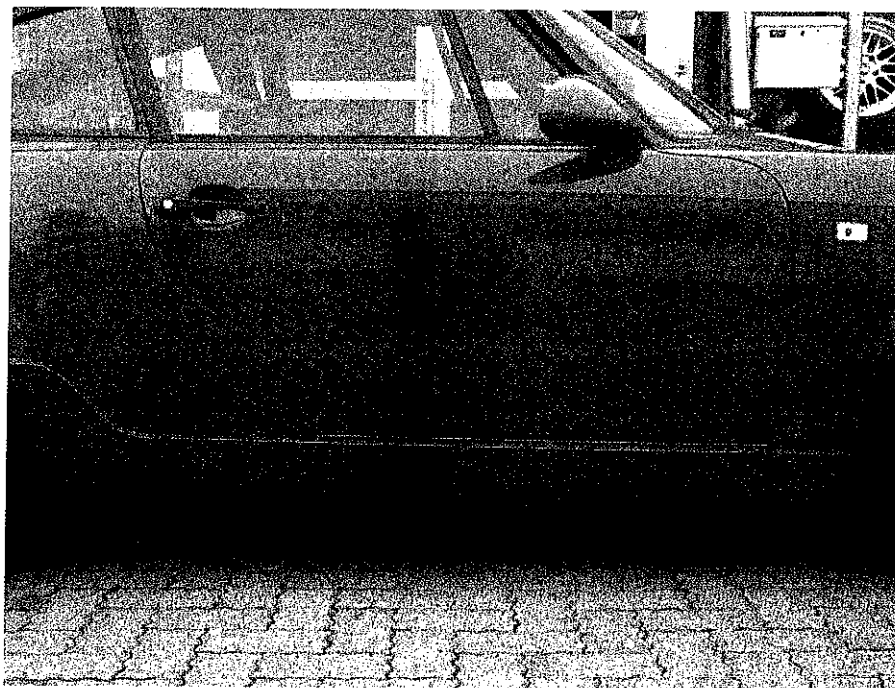
Bild 12 Schweller komplett lackiert

- Kotflügel vorn und hinten, zur Aufnahme der 18 " Leichtmetallfelgen, aufgeweitet
- Stoßfänger Mittelteil hinten auf RS umgebaut und Neulackiert
- Bremsenbelüftung auf 964 RS umgebaut
- Seitenschweller zerlegt und Neulackiert
- Stoßfänger vorn Neulackiert

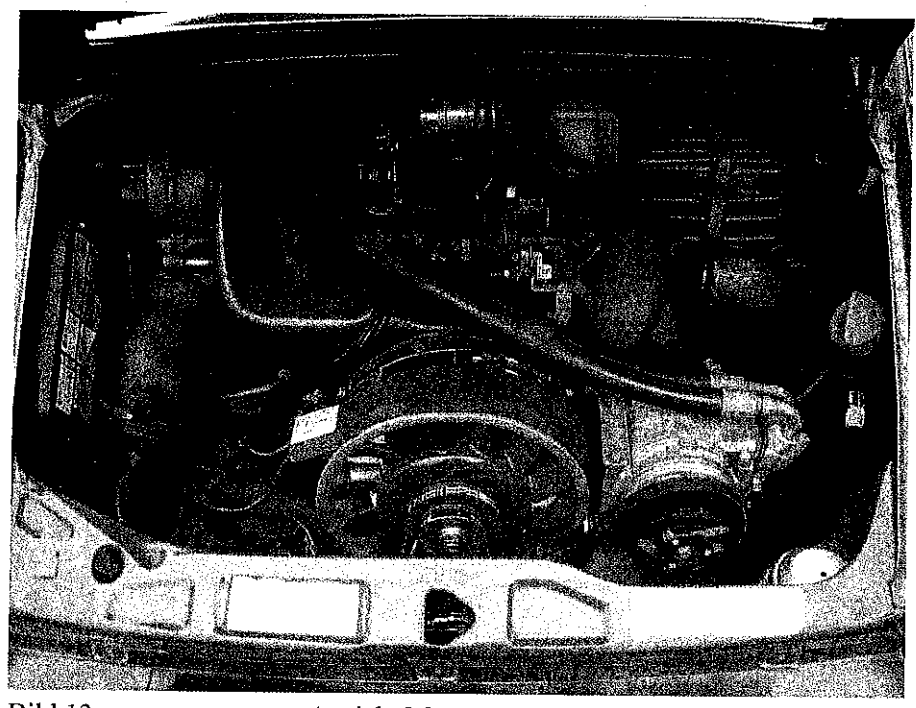
Bild 13 Ansicht Motorraum

- Große Inspektion
- Leistungskit AP Car Design montiert
- Abgasrohr Edelstahl Durchmesser 105 mm montiert
- BMC Luftfilter montiert
- Edelstahl Sportkatalysator montiert
- Cup Querrohr montiert

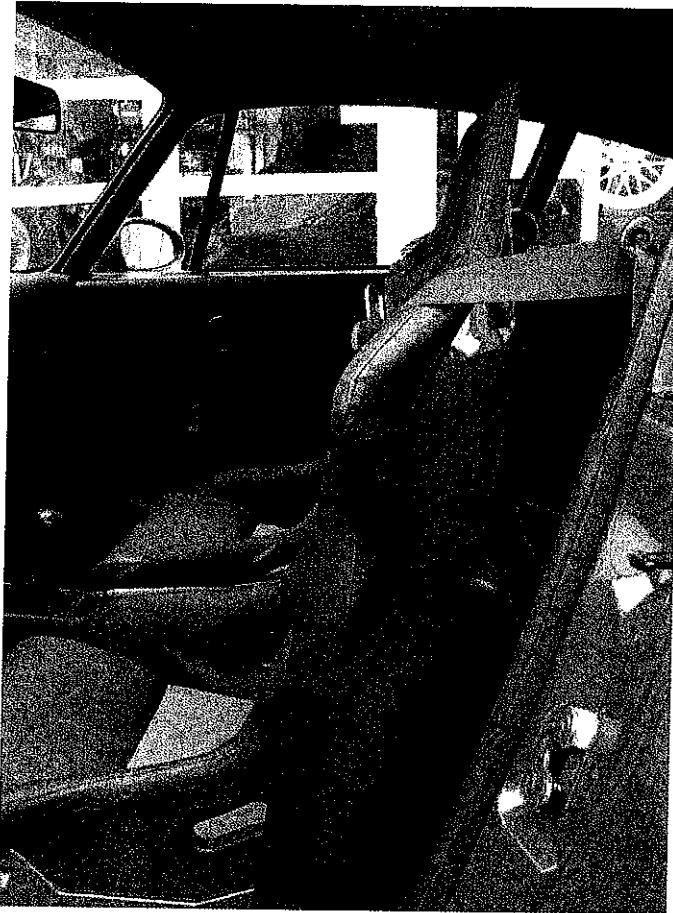
Bild 15

Ansicht Sportsitze

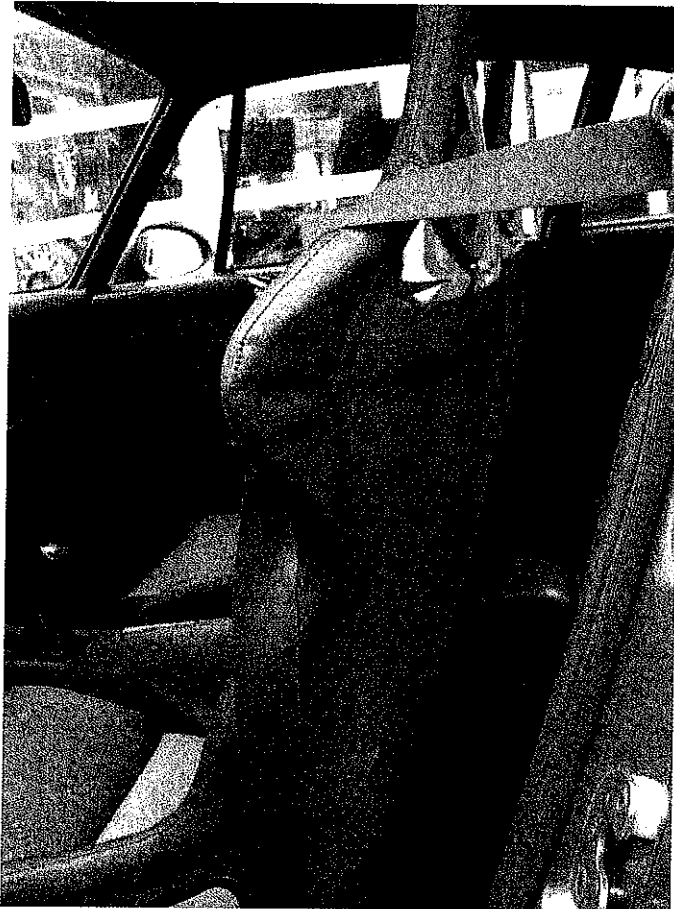
Bild 16

Sitzwanne in Wagenfarbe lackiert

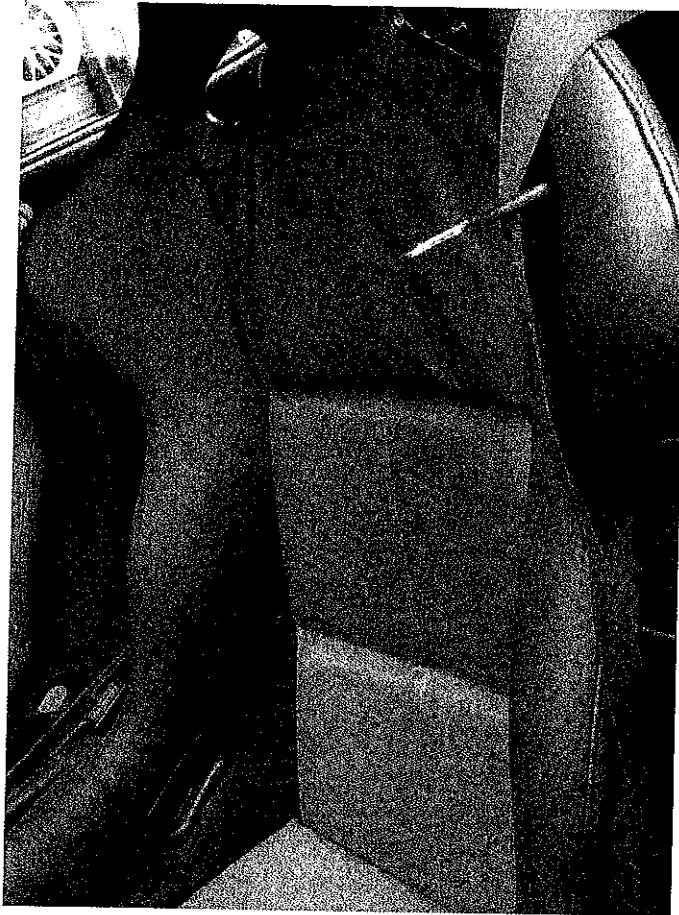
Bild 17

Sitzpolsterung Dreifarbig

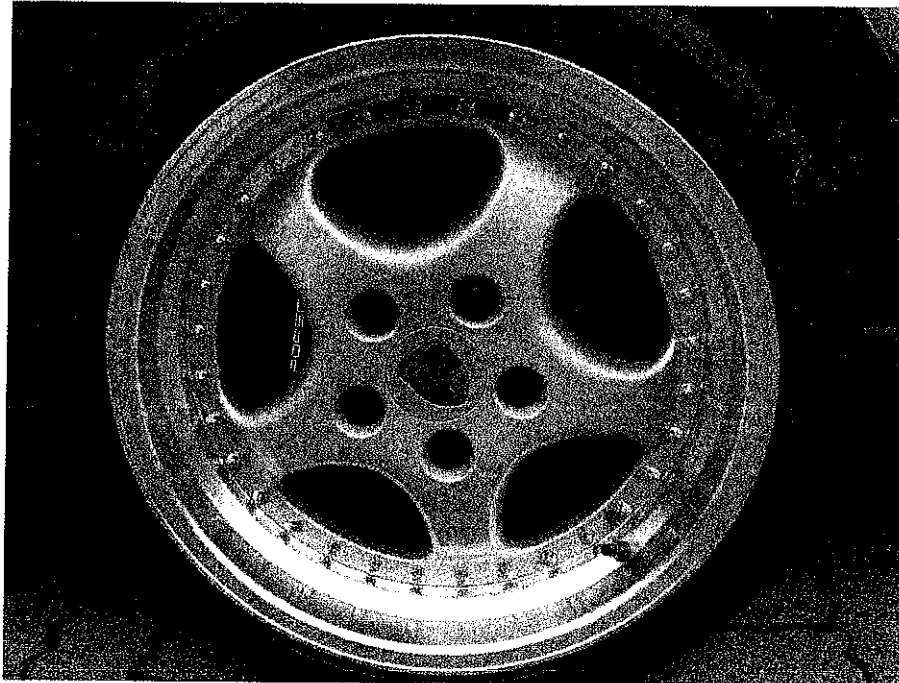
Bild 20

- Vorderachse 3- teilige Leichtmetallfelgen in Cup Optik der Fa. AP, 8,5 J x 18 mit Dunlop Sportmaxx in 225/40 ZR 18
- Hinterachse 3- teilige Leichtmetallfelgen in Cup Optik der Fa. AP, 9,5 J x 18 mit Dunlop Sportmaxx in 265/35 ZR 18
- Goldfarbene Nabenkappen handgemalt mit Grundträger Silber montiert ETS2
