COMUNICADO – MOTOCICLETAS DUCATI MODELOS X DIAVEL E X DIAVEL S

Componente afetado: Encosto do banco do passageiro

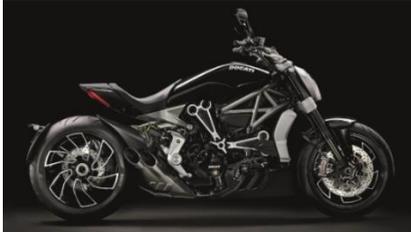
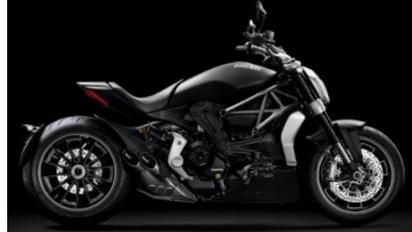
Riscos: Em situações excepcionais, caso o encosto do banco do passageiro não tenha sido instalado corretamente, pode haver o afrouxamento dos parafusos de fixação, causando a fissura ou a quebra do componente. Há também risco de fissura ou quebra do componente e consequente queda do passageiro se o componente não for usado de forma correta, isto é, se o passageiro se apoiar exclusivamente no encosto do banco, sem se segurar no piloto ou na cinta de retenção específica.

Solução: Desmontagem do encosto do banco do passageiro e verificação da existência de fissuras ou quebras. Não havendo fissuras ou quebras, basta reinstalar o componente de acordo com os procedimentos indicados pelo fabricante. Havendo fissuras ou quebras, o componente será substituído e instalado de acordo com os procedimentos indicados pelo fabricante. Caso o encosto do banco tenha sido adquirido pelo consumidor e ainda não tenha sido instalado, o consumidor será orientado a fazê-lo em uma concessionária da Rede Ducati. Em todos os casos, o encosto do banco do passageiro receberá um adesivo de advertência orientando o consumidor para a utilização correta do componente.
