## Stytting Hörgaeyrargarðs

Mat á áhrifum framkvæmda á vatnshlot

Vegagerðin  
Júlí 2026

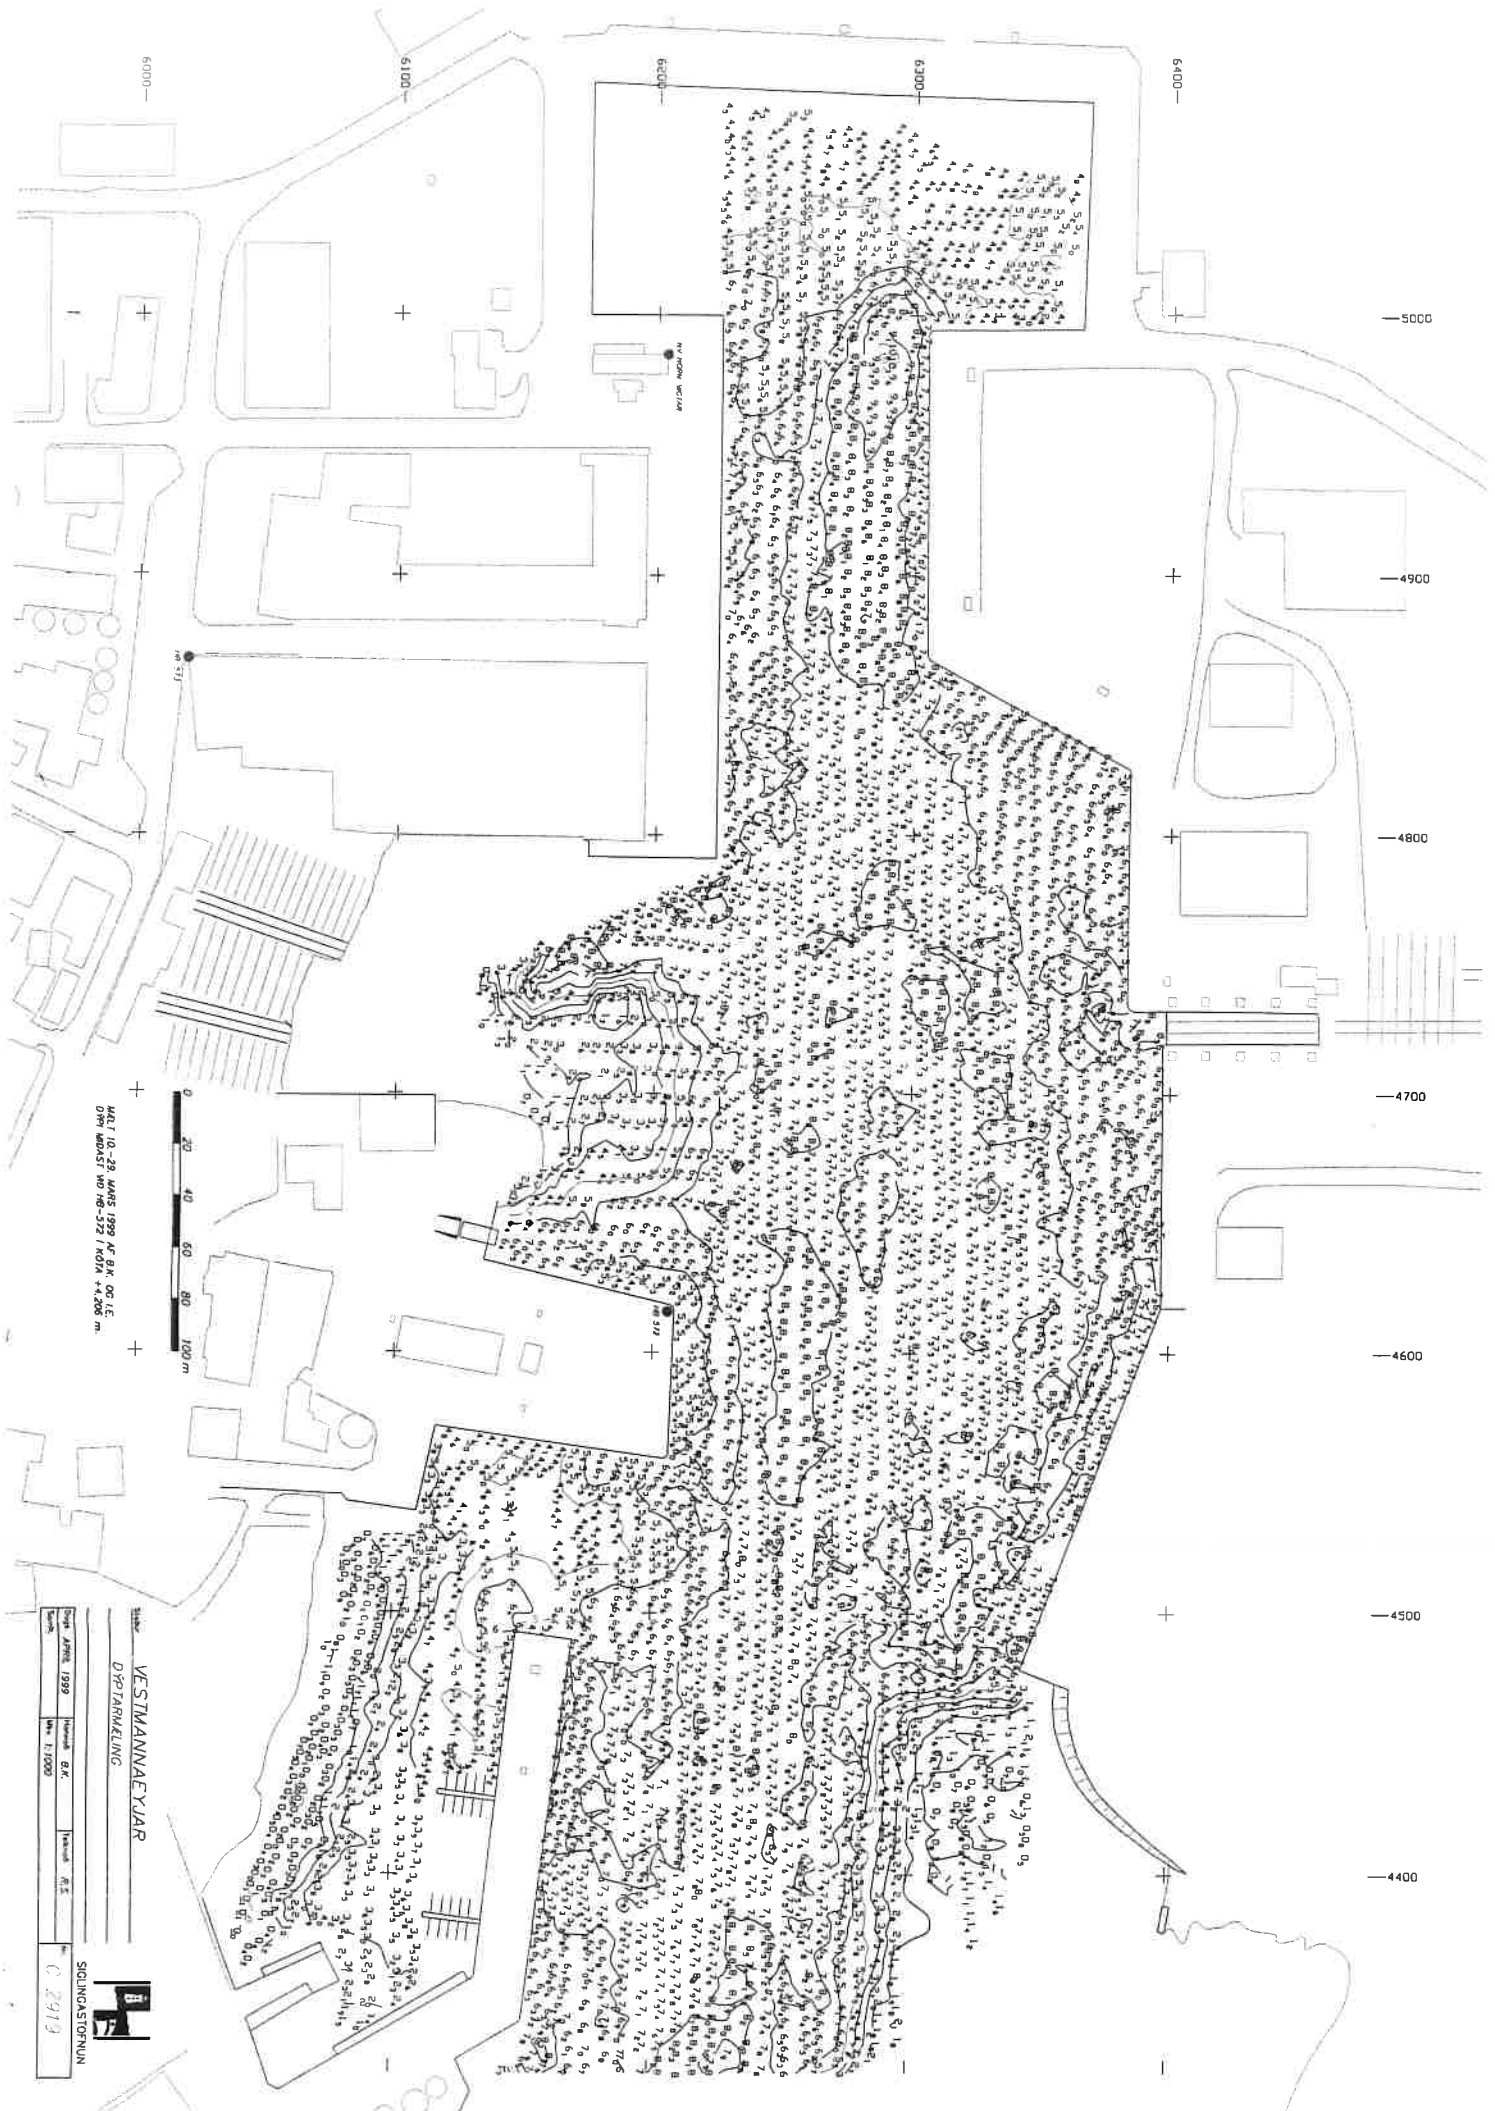
**VESTMANNÆYJAR**  
DÝPARNÆLING

MAT 10-28 MARS 1999 AT BK OG LF  
DPR MÖAST WD NB-522 / ROTA 44206 m
