## Fornleifaskráning vegna mats á umhverfisáhrifum Geitdalsvirkjunar

Byggðasafn Skagfirðinga

Rannsóknaskýrslur

2019/227

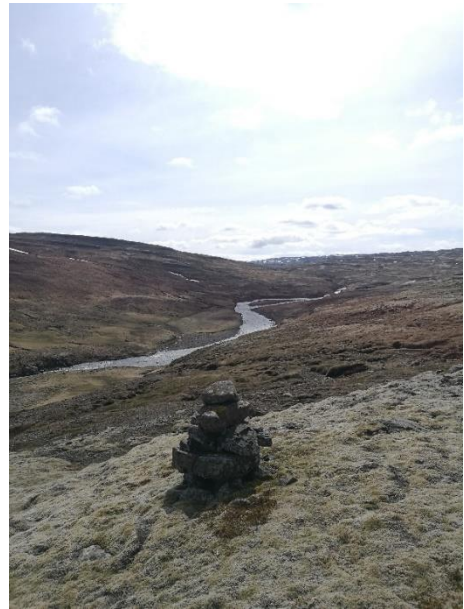
Mynd 1. Horft er inn Geitdal til suðurs. Í baksýn sést hvar Innri- og Ytri-Sauðár mæta Geitdalsánni.

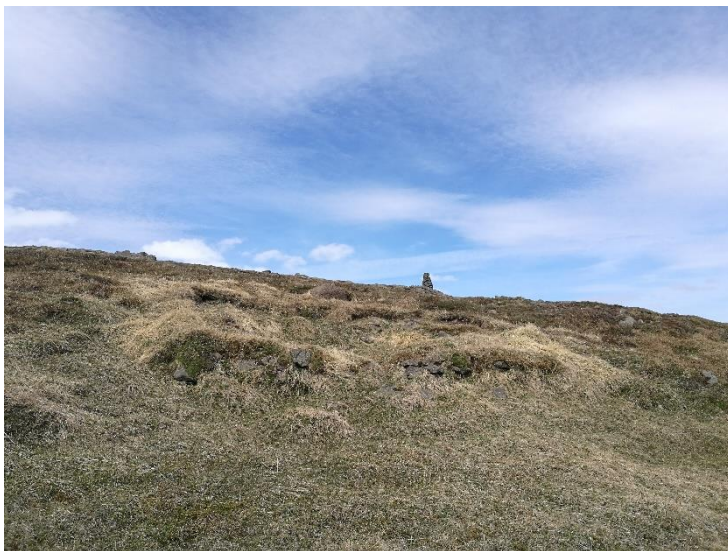
Mynd 2. Í forgrunni myndar er tóft gangamannakofa [2055-2] og í baksýn sér í vörðu [2055-4].

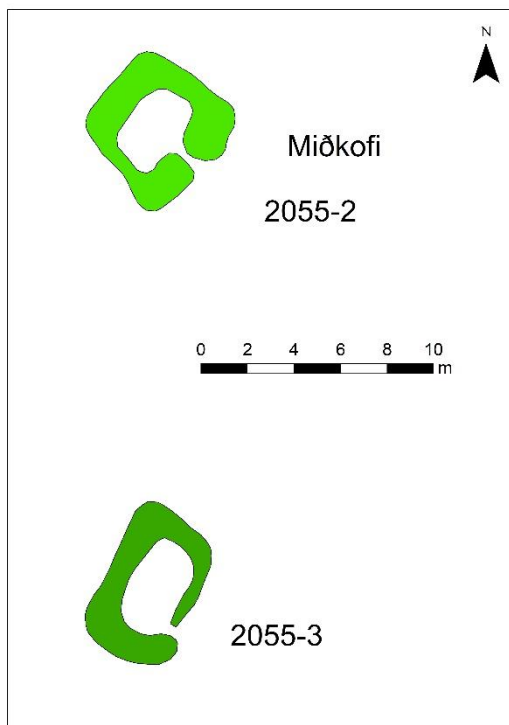
Nyrðri kofatóftin er um 5x5 m að utanmáli og hafa dyr snúið til suðausturs. Veggir eru 20-80 cm háir og rúmlega metri á breidd. Veggir eru grjóthlaðnir og sér í hleðslur og er efri hluti þeirra að nokkru hruninn. Tóftin er að öðru leyti gróin grasi og mosa og umhverfis hana er mosagróður. Tóftin virðist yngri en tóft [2055-3] og er líklegt að þetta sé sú sem kölluð er Miðkofi í örnefnaskrá (bls. 2).

Mynd 3. Gangnamannakofar [2055-2-3].

Tóftin er rétt um 12m suður af tóft [2055-3]. Hún er 4x6 m að utanmáli og snýr norðaustur-suðvestur.

þeirrar áttar. Tóftin er algróin grasi og mosa en sér í grjót í veggjum sem eru hrundir. Veggir eru 10-40 cm háir og rétt rúmlega metri á breidd.

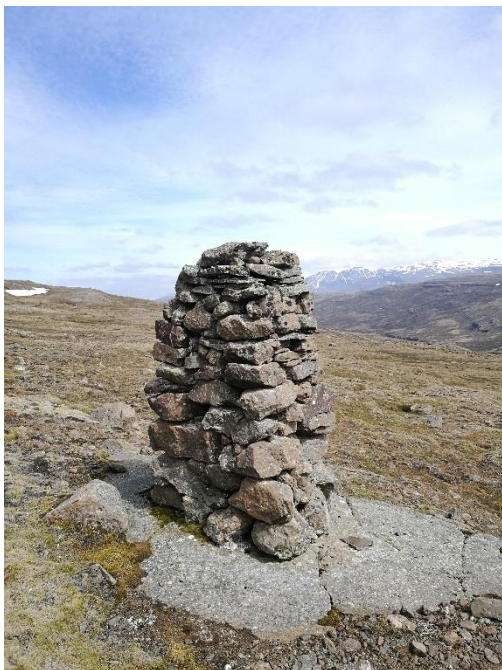
Mynd 4. Varða [2055-4]. Horft er út Geitdal til norðausturs.

Varðan er vel hlaðin og stendur vel, um 150 cm há. Hún er hlaðin á sléttri klöpp og er grunnmál um

1x0,75 m.

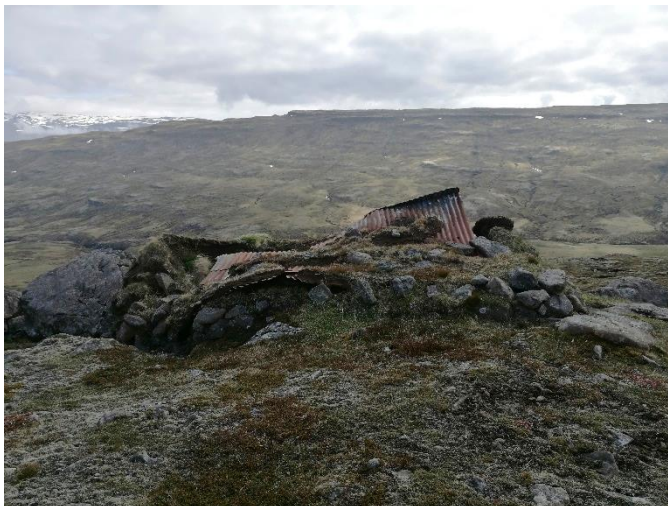
Mynd 5. Vesturhlið Geitdalskofa. Hér sjást grjóthlaðnar veggbleðslur sem nú eru að nokkru grónar og þakið sem er að mestu fallið ofan í tóftina. Horft er til austurs.

Grjóthlaðnir veggir kofans standa ennþá sæmilega þó eitthvað hafi hleðslur riðlast til. Gaflar hafa verið úr torfi. Þakgrindin er úr timbri og á henni bárujárn sem tyrft hefur verið yfir. Hún er nú hrunin að hálfu leyti. Veggir eru 50-130 cm háir og rétt tæpur metri á breidd. Kofinn snýr nokkurn veginn norður/suður og snéru dyr til austurs. Inngangur er grjóthlaðinn og hann hefur verið yfirbyggður, þannig að timbur hefur

verið lagt ofan á hleðsluna og síðan sett bárujárn og að lokum torf þar á.

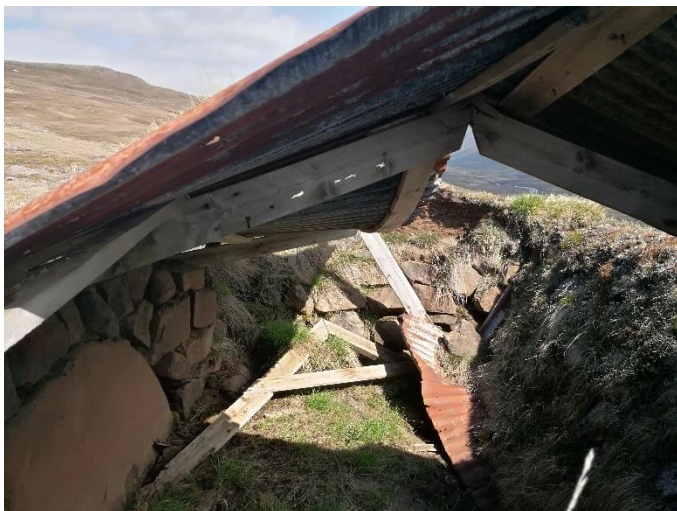
Mynd 6. Hér er horft inn í kofann [2055-5] og inn undir þakið sem er hálffallið. Bárujárníð hefur hvílt á timbursperrum. Neðst til vinstri má sjá náttúrubjarg sem myndar vestur innvegg kofans. Horft er til norðurs.

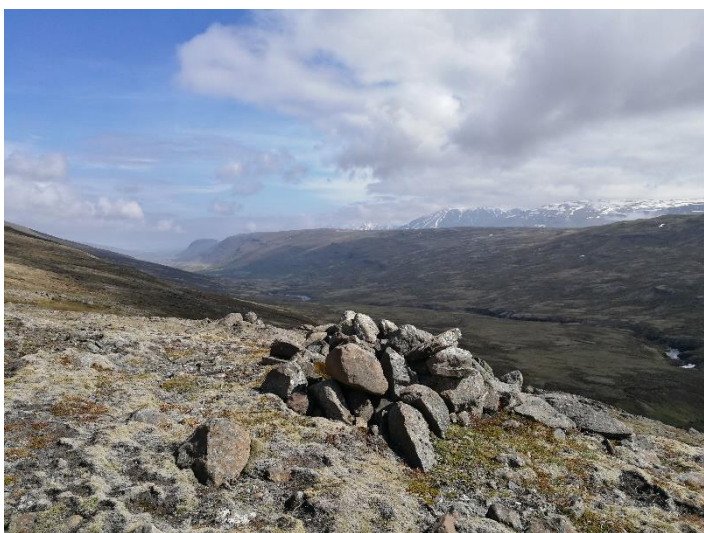
Mynd 7. Varða [2055-6] fremst á brekkubrún. Horft er út Geitdal til nna.

Varðan er um 1,5x2 m að grunnmáli og um 60 cm há. Hún er frekar grjóthrúga en varða og hafi hún verið upphlaðin þá er hleðslan nú hrunin.

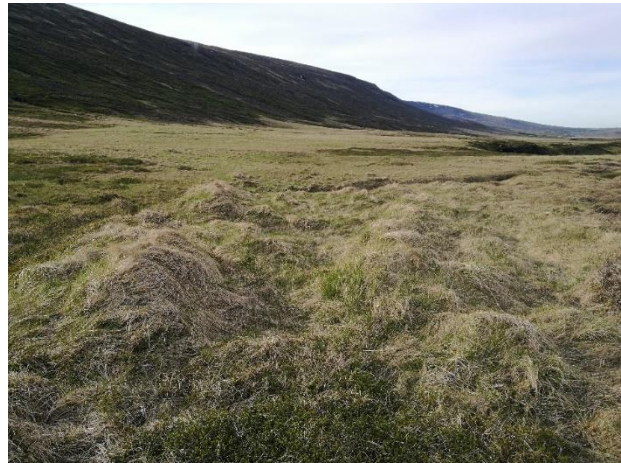
**Hættumat: Hætta.** Minjarnar eru rúmlega 30 m utan (austan) ytri marka þess framkvæmdasvæðis sem lá til grundvallar þegar skráning fór fram í júní 2019 og er ekki talin í hættu vegna framkvæmda. Tóftin er aftur á móti á bakka djúps holgrafarlækjar og er í hættu vegna landbrots af hans völdum.

Mynd 8. Tóftir, mögulega af seli, syðst á Selbölum.

Jarðsokknar tóftir, líklega þrískiptar. Tóftin snýr norður-suður. Vestara hólfið er líklega tvískipt, alls 16 m langt og 7 m breitt að utanmáli. Dyr hafa líklega vísað í norður. Áfast austan við er annað hólfið, um 9x5 m að utanmáli. Vegghæð var mest um 1 m og breidd 70 cm. Tóftin var vaxin grasi og mosa.

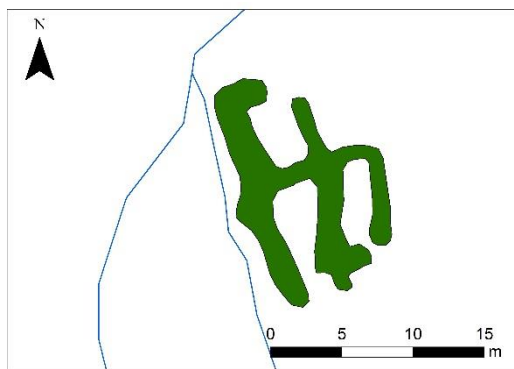
Mynd 9. Möguleg seltóft [2055-7] syðst á Selbölum.

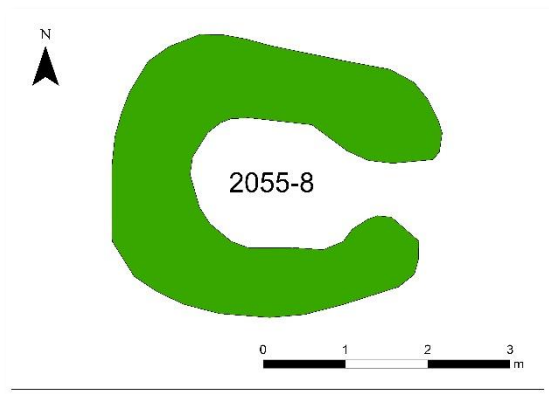
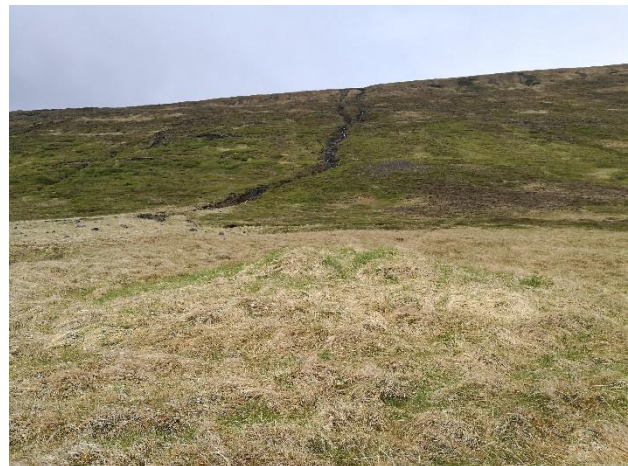
Mynd 10. Tóft, líklega af smalakofa [2055-8].

Mynd 11. Tóft kofa [2055-8], líklega smalakofa, syðst á Selbölum. Horft í vesturs.

Kofatóftin er 3x4 m að utanmáli og hafa dyr vitað í austur. Tóftin stendur á upphækkun sem bendir til endurbygginga. Hæð veggja er 30 cm og breidd 50 cm.

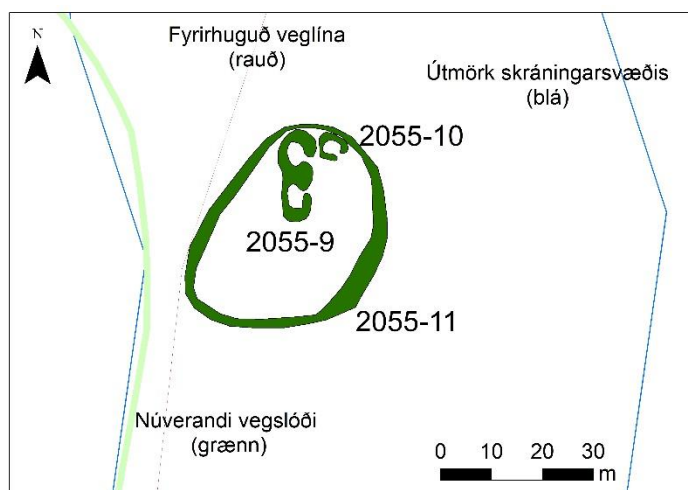
Mynd 12. Líklega seltóftir [2055-9-11] á Selbölum.

Tóftirnar eru nyrst innan garðsins. Vestari tóftin er tvískipt og snýr norður/suður. Hún er 7x17 m að utanmáli og hafa verið dyr á hvoru hólfi og snúið mót austri. Veggir eru 30-120 cm háir og eru þeir hæstir upp við túngarðinn til norðurs. Veggir eru algrónir grasi og mosa. Útlit tóftanna bendir til þess að þarna hafi verið sel en sjaldgæft er að finna garðlag utan um seltóftir. Því kann að vera að byggingarnar hafi haft einhvern annan tilgang.

Garðurinn er rekjanlegur í hring í kringum tóftirnar og afmarkar um 25x37 m svæði. Hann er frá 20-110 cm að hæð. Garðurinn er misbreiður, að jafnaði um 100-130 cm en yfir 2 m þar sem hann er breiðastur. Hann er algróinn grasi og mosa. Hlutverk er óvíst, ef um túngarð er að ræða er túnið fremur lítið en hugsanlega hefur tilgangurinn verið að halda skepnum inni tímabundið, t.d. til að mjólka þær.

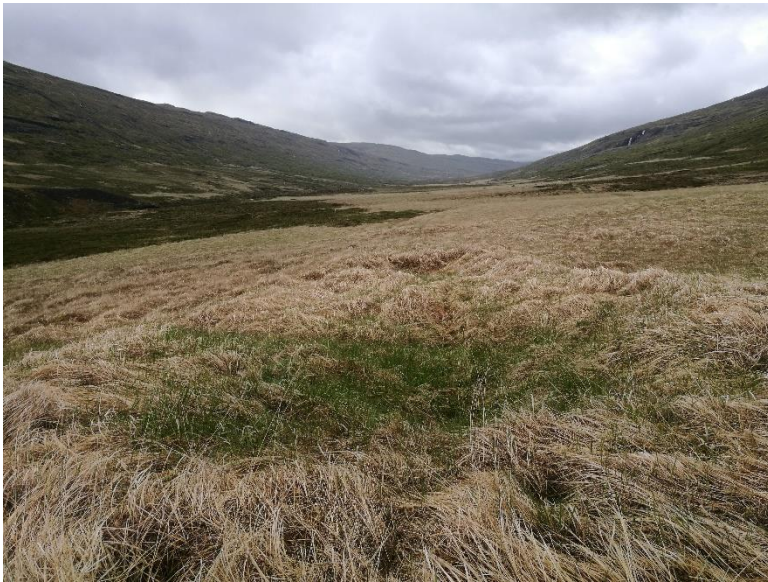
Mynd 13. Neðst á myndinni er tóft [2055-10], veggirnir með gulri sinu en grænna inn í tóftinni. Horft er inn Geitdal til suðurs.

Austur af norðurenda tóftar [2055-9] er önnur tóft, minni. Hún er 5x5 m að utanmáli og hafa dyr verið á suðausturhorni. Veggir eru algrónir grasi og mosa, þeir eru 20-70 cm háir og tæplega metri á breidd.

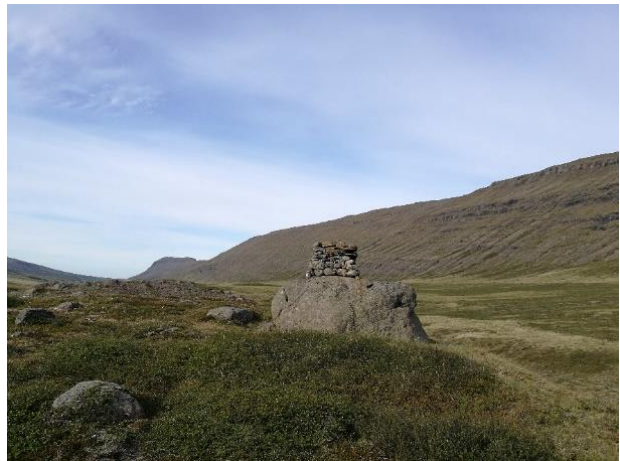
Varðan er heilleg, ágætlega hlaðin og um 40-50 cm há.

Mynd 14. Varða sunnan Selbala, horft til norðurs.

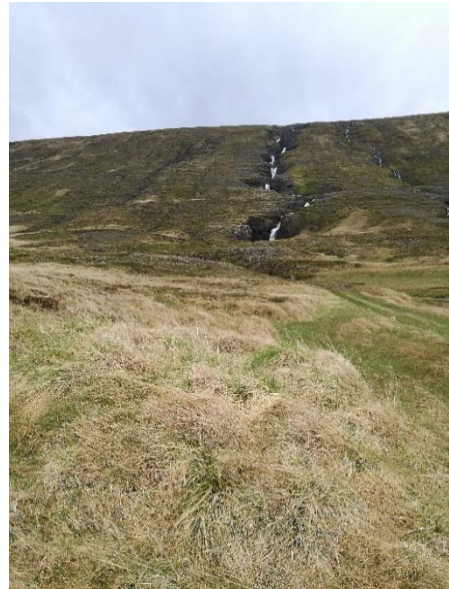
Tóftin liggur austur-vestur, þvert á brekkuna, dyr hafa verið austast á norður langhlið. Tóftin er 3x6 m að utanmáli, veggjahæð um 30 cm og breidd veggja um 50 cm.

Mynd 15. Tóft [2055-13] í brekku sunnan Sáðár. Horft er til vesturs upp brekkuna og eru það fossar í Sáða sem sjást í baksýn.

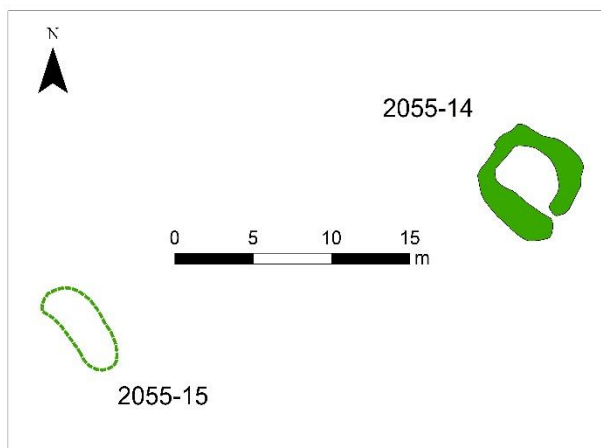
Mynd 16. Minjar [2055-14 og 15] á grundunum sunnan Sauðár.

Tóftin snýr norðvestur-suðaustur og er 5,5x5,5 m að utanmáli. Dyr hafa verið syðst og snúið til suðausturs. Veggir eru grónir grasi og mosa en það sér í grjóthleðslu í einu horni tóftar. Veggir eru 30-50 cm háir og um 80 cm breiðir.

Dældin er um 2x5,5 m að utanmáli og um 20 cm djúp. Hún snýr norðvestur-suðaustur og það virðist vera gróinn kantur utan með henni. Óvíst er hvort hér er um að ræða manngert eða náttúrulegt fyrirbæri en dældin er skráð þar sem hún skar sig að nokkru úr umhverfi sínu.

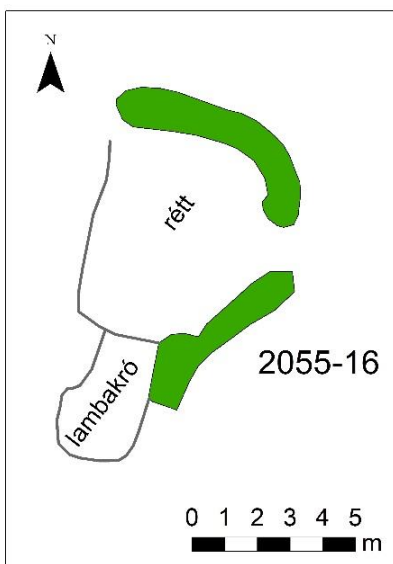
Mynd 17. Stekkjartóft [2055-16] við Sáðá.

Tóftin liggur nokkurn veginn norður-suður og er 6x11 m að utanmáli. Hún er tvískipt, að líkindum lambakró til suðurs og rétt til norðurs. Hlið hefur verið á réttinni og norðarlega á austur langvegg. Lambakróin og vesturveggur réttar hafa líklega verið gerðir þannig að grafið hefur verið í bakkann og síðan hlaðið upp við hann úr grjóti. Suðvesturhorn réttarinnar er hlaðið upp við stórt náttúrugrjót. Lambakróin er um 10-20 cm hærri en réttin og hefur mögulega verið timburþil á milli því þar er ekki veggur. Hlaðnir veggir eru til norðurs og austur að hluta og eru þeir grónir grasi, mosa og lyngi. Veggir eru 30-120 cm á hæð og um metri á breidd.

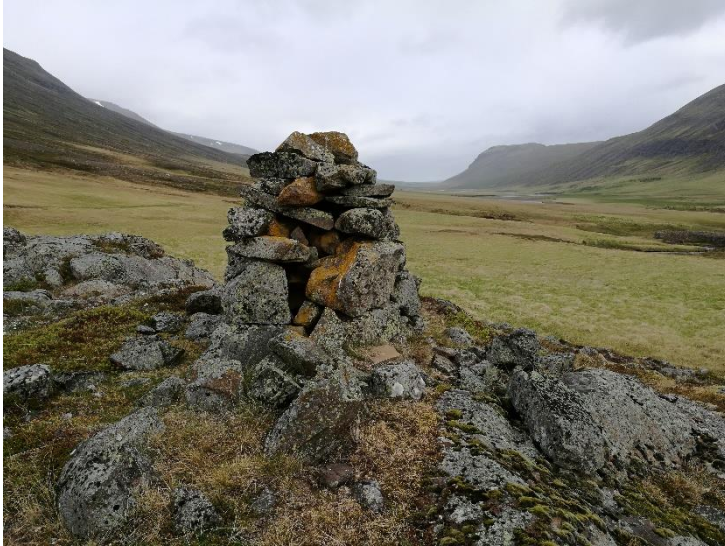
Mynd 18. Varða [2055-17] á Gildruhrauni. Horft er út Geitdal til norðurs (nna).

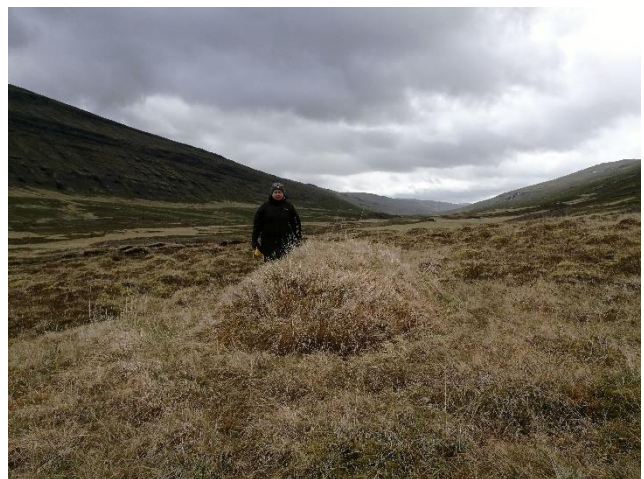
Hleðslan eða þústin snýr norður-suður og er algróin grasi og mosa. Hún er um 1,5 m á lengd, 1 m á breidd og um 70 cm há.

Mynd 19. Þúst [2055-18] á eða ofan við svonefnda Bala. Guðný Zoëga fornleifafræðingur stendur við hliðina á þústinni. Horft er inn Geitdal til suðurs.

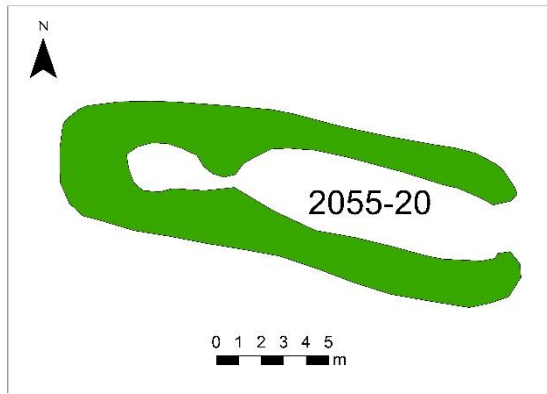
Mynd 21. Fjárhústóft [2055-20] í túninu í Geitdal.

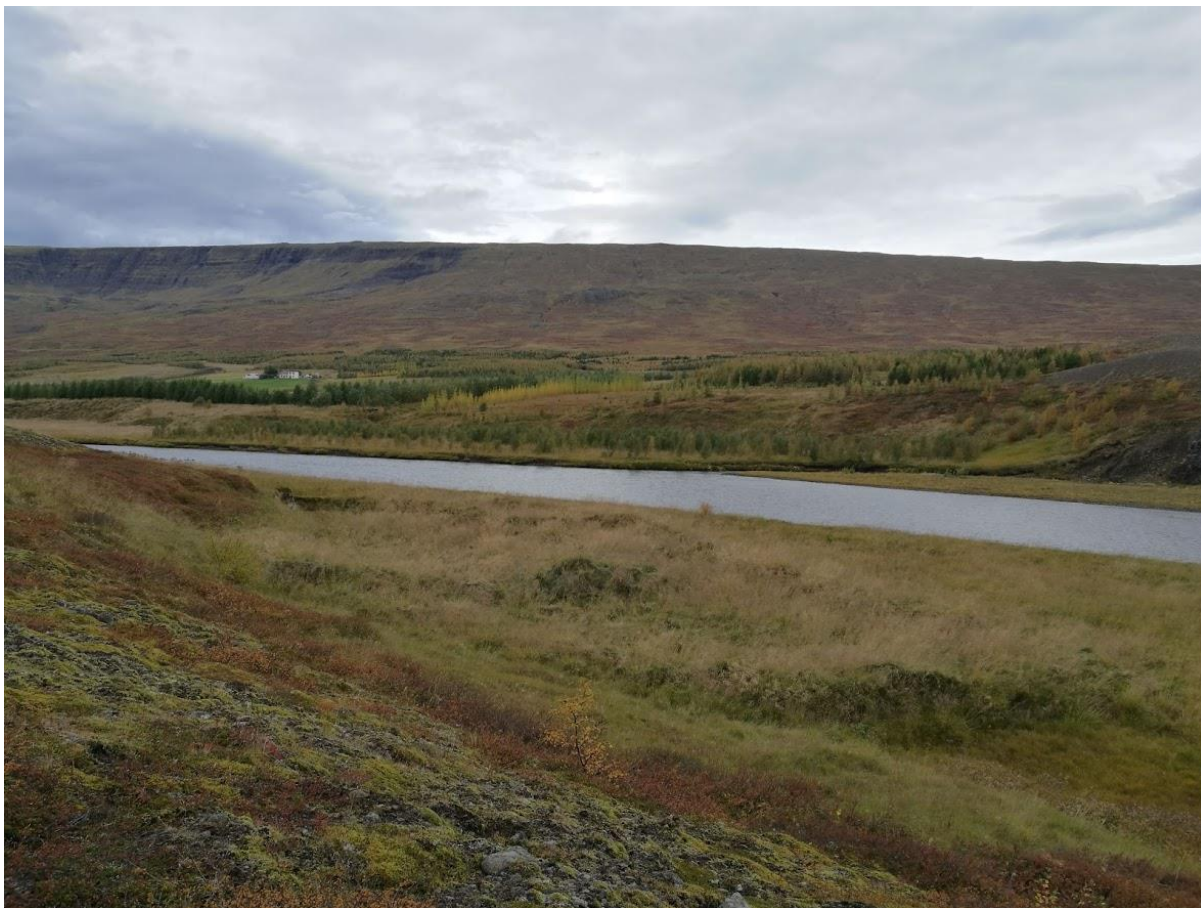
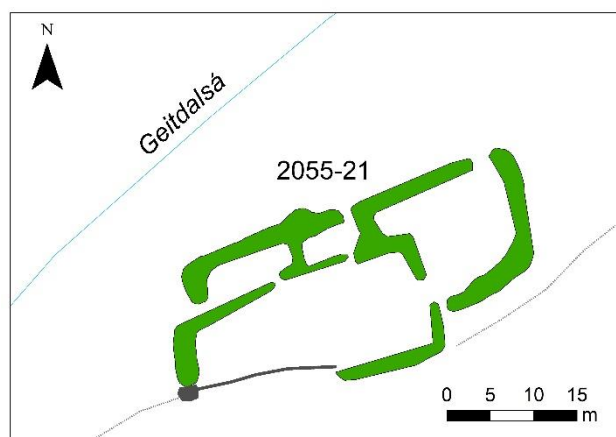
Mynd 22. Horft til norðvestur yfir Múlarétt. Geitdalsá í baksýn.

Réttin liggur ssv-nna. Hún er 45 m löng og mest 19 m breið að utanmáli. Þegar réttin var skoðuð þann 20. september 2019 var mjög mikill gróður í henni og að hluta erfitt að áætla uppskiptingu

Mynd 23. Leifar Múlaréttar [2055-21] sunnan Geitdalsár.

hennar. Hún hefur þó haft tvö stærri hólf og a.m.k. tvö minni. Hlið hafa verið inn í réttina á þremur stöðum. Suður langveggur réttarinnar er hlaðinn upp við aflíðandi bakka og suðvesturhornið er hlaðið upp við klett. Veggir standa nokkuð vel en farnir að hrynja. Þeir voru hestir um 1,7 m og víðast um metri á þykkt. Mikið og hávaxið gras vex í og við tóftina.

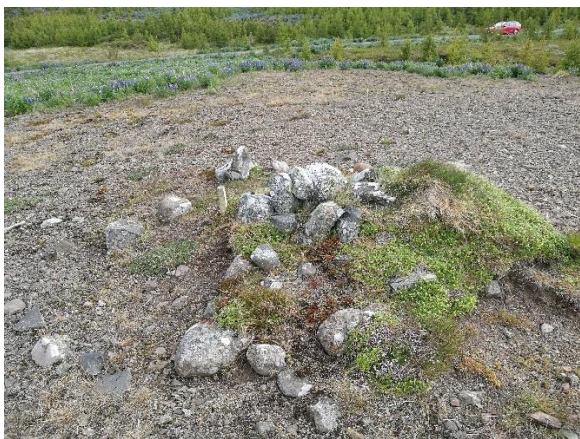
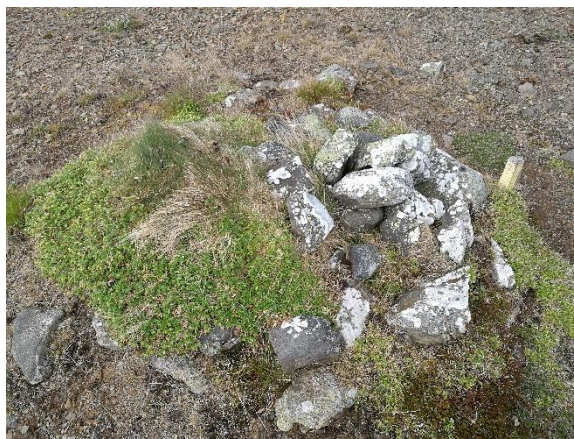
Mynd 24. Hleðsla, mögulega kuml [2055-22] í landi Hryggstekkjar. Á vinstri mynd er horft til norðausturs en á hægri myndinni er horft beint ofan á hleðsluna.

Gulur hæll (sjá mynd 25), hefur verið rekinn í jörðina við hleðsluna og virðist vera einhverskonar merkihæll. Þess má geta að árið 1995 fannst kuml í landi Eyrarteigs sem er næsta jörð norðan Hryggstekkjar (Steinunn Kristjánsdóttir, 1995).

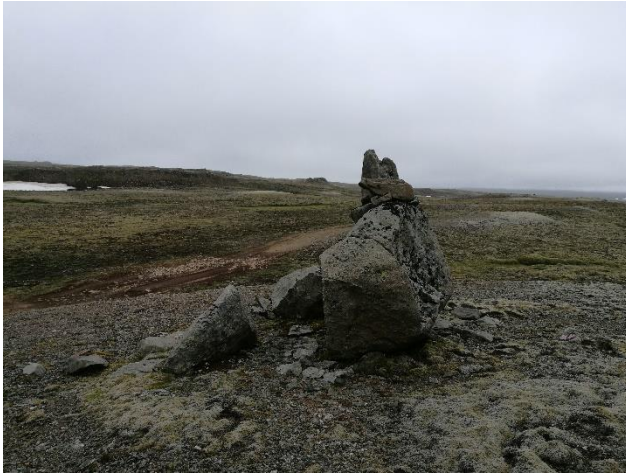
Mynd 25. Lítil varða [2055-23] hlaðin á steini, við veginn inn að Bjarna(r)hýði.

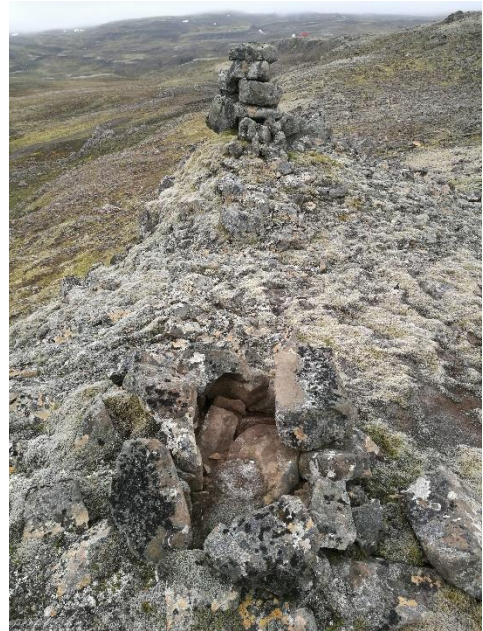
*Mynd 26. Vörður [2055-24] nær og [2055-25] fjær. Horft er í suður og sér glitta í skálan í Bjarna(r)hýði í baksýn.*

*Mynd 27. Varða [2055-25] í forgrunni og sér glitta í vörðu [2055-24] vinstra megin við hana. Horft er til nna.*

Syðri varðan er stæðilegri en varða [2055-24]. Hún er hlaðin úr nokkuð stóru grjóti og sést ágætlega að. Hún er um 1m á hæð og eru steinarnir í henni skófum vaxnir.

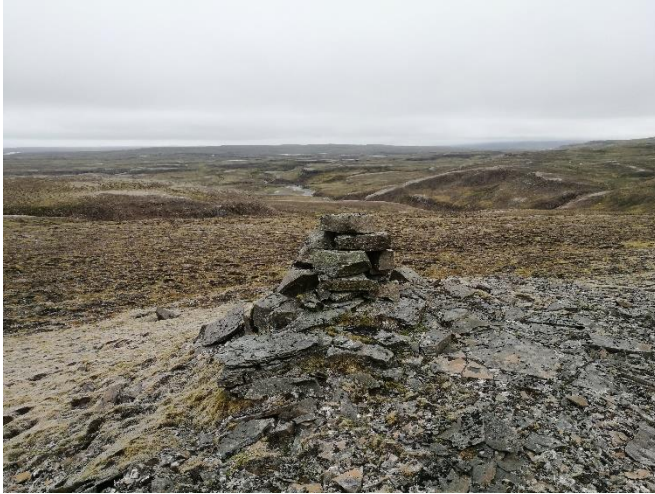
Mynd 28. Varða [2055-26] á hálfgrónum mel. Horft er til suðausturs.

Varðan sést ágætlega frá bíslóðanum en hún er um 240 m frá honum og líklegra er að hún hafi markað aðra leið en akstursleiðina. Hugsanlegt er að hún hafi verið við gömlu verslunarleiðina frá Fljótsdalshéraði og niður í Berufjörð, sem lá einhversstaðar á þessum slóðum. Engar götur fundust þó við skráningu í júlí 2019.

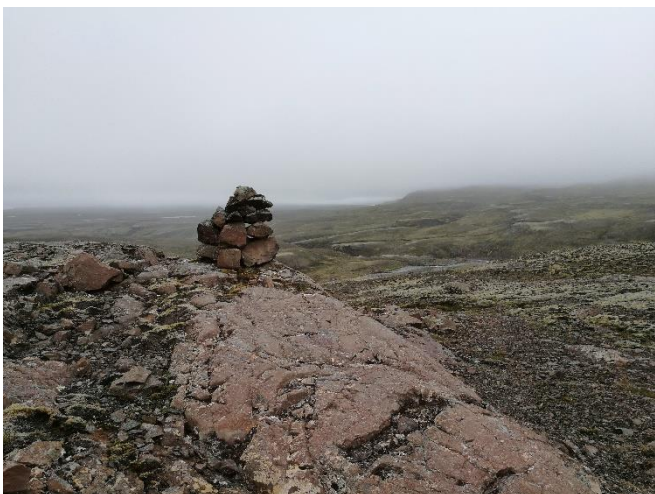
Mynd 29. Varða [2055-27] á klöpp, sunnan við Bjarna[r]hýði. Horft er til suðausturs. Í baksýn sést í Leirudalsá.

Varðan er 50x50 m að grunnmáli og um 50 cm að hæð.

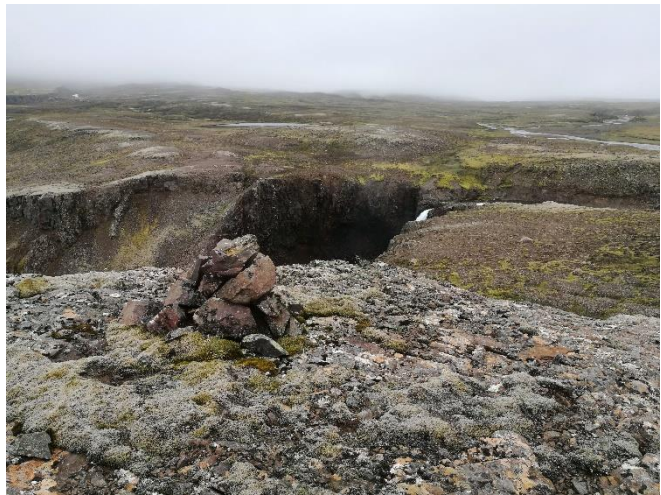
*Mynd 30. Varða á klöpp, sunnan við Bjarna[r]hýði. Horft er til suðurs. Í baksýn sér í foss í Leirudalsá.*
