## **Minnisblað um jarðkönnun til mats á grundun húseigna á og við sprungusvæði í Grindavík**

Dreifing: Náttúruhamfaratrygging Íslands (NTÍ)

Framkvæmd: Verkís, Efla og ÍSOR

Dagsetning: 19.12.25

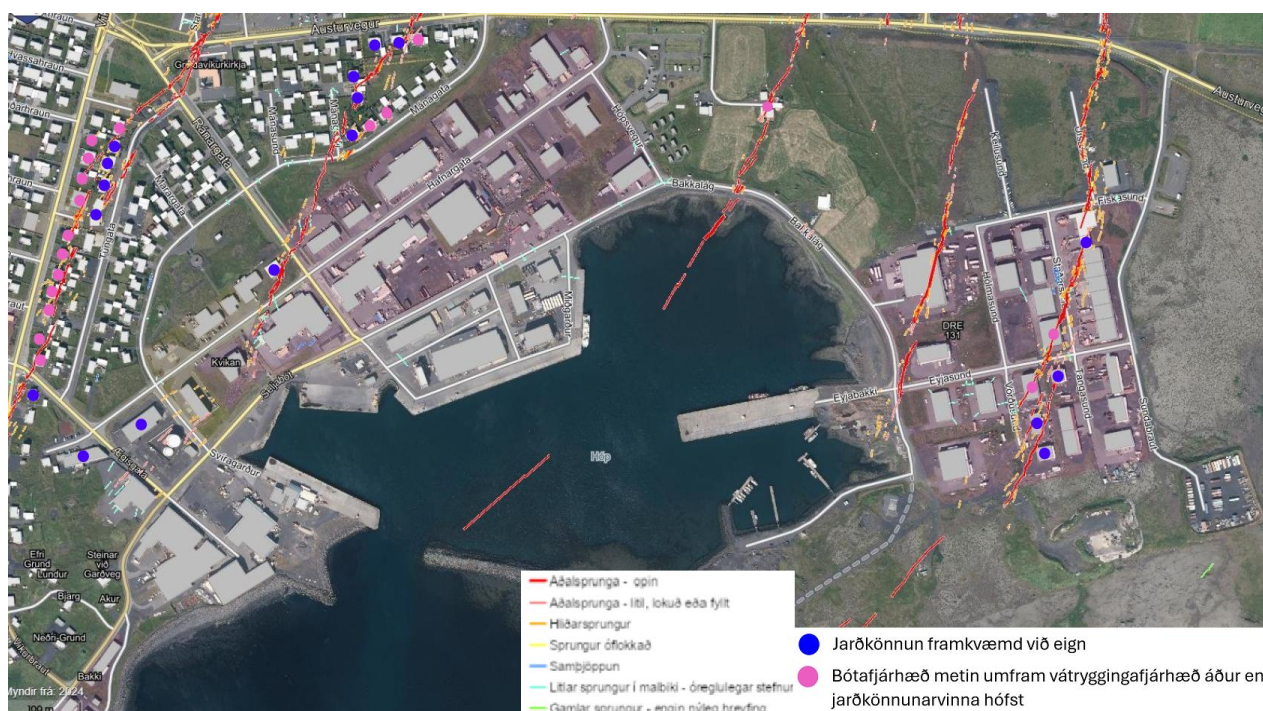
Mynd 2. Yfirlitsmynd yfir eignir þar sem framkvæmd var jarðkönnun í suðaustur hluta Grindavíkurbæjar.

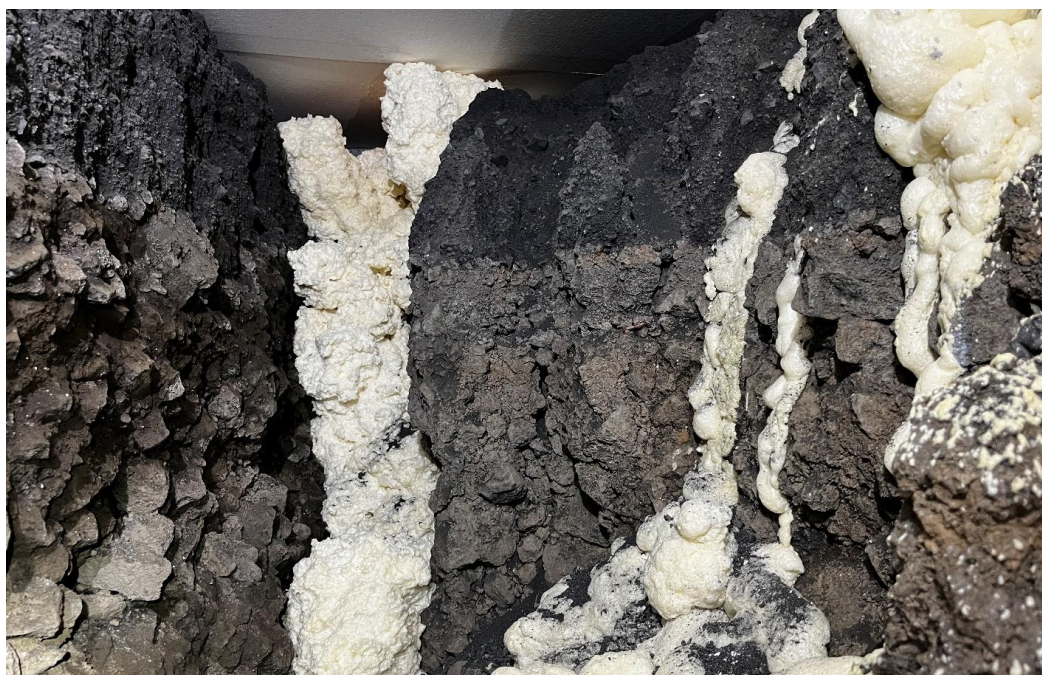
**Mynd 19.** Dæmi um grautun á fyllingu undir Hópsskóla. Þar náðist að grauta niður á um 6 m dýpi með SILfíll.

Sumarið og haustið 2025 stóð Grindavíkurbær fyrir grautunaraðgerðum undir íþróttahúsi bæjarins og við suðurálmú Hópsskóla. Þær framkvæmdir hafa gengið vel og náð tilætluðum árangri. Mat og aðgerðaráætlun byggir meðal annars á þeirri reynslu.

Framkvæmd grautunar var eftir aðstæðum sett fram í allt að þremur skrefum. Ólíkar aðstæður gera það að verkum að ekki er þörf á að framkvæma öll skrefin fyrir hverja og eina eign. Umfang skrefa var jafnframt háð aðstæðum á hverjum stað. Til að mynda var áætlaður fjöldi tenginga og aðgerða, þar með talið uppsetning og frágangur, metinn sérstaklega fyrir hvert tilfelli. Hér verður þessum þrepum gerð frekari skil. Á mynd 18, hér að neðan er skýringarmynd frá Webac og mynd 19 sýnir notkun SILfil efnisins við Hópskóla.
