KVÍSLATUNGUVIRKJUN

MINNISBLAÐ

Efni: Forathugun á ofanflóðahættu við stöðvarhús Kvíslatunguvirkjunar

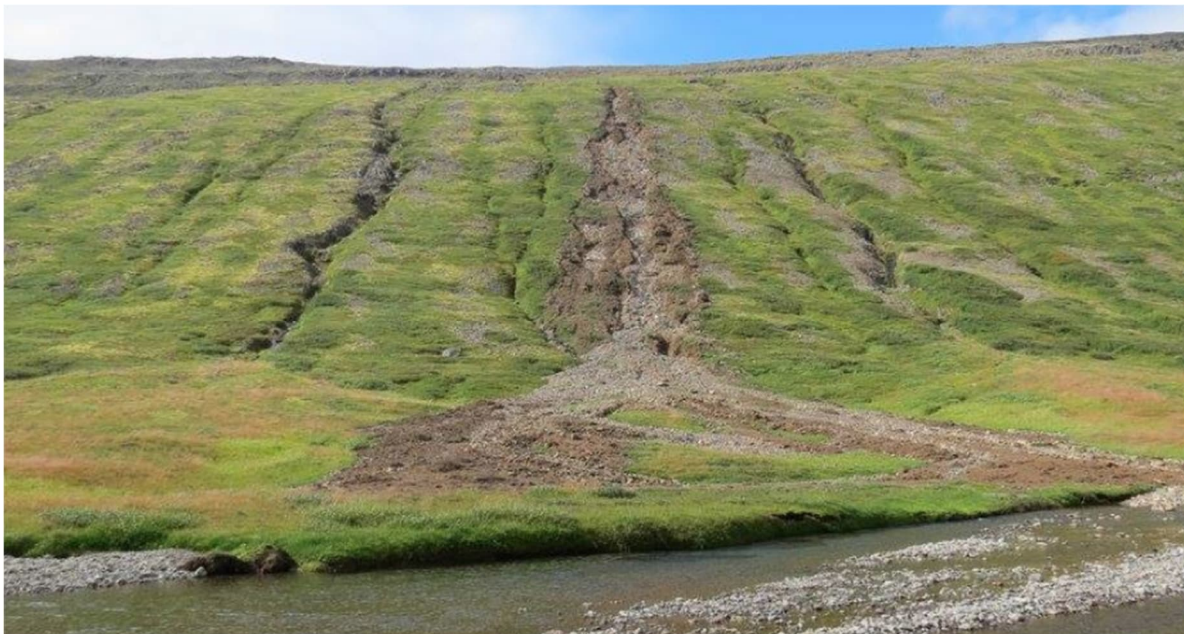
Mynd 5 Aurskriða norðarlega í Selárdal frá ágúst 2016. Mynd: Hjörtur Númason.

er hins vegar brotin upp í minni skorninga og ekki er útilokað í miklum rigningum verði umtalsvert rof og framburður úr þeim, líkt og í ágúst 2016 (sjá mynd 5). Hins vegar er hlíðin ofan við fyrirhugað stöðvarhús laus við slíkar rásir og gróin og merki um skriðuvirkni ekki til staðar, aðrar en hægfara jarðsil (sjá mynd 7).

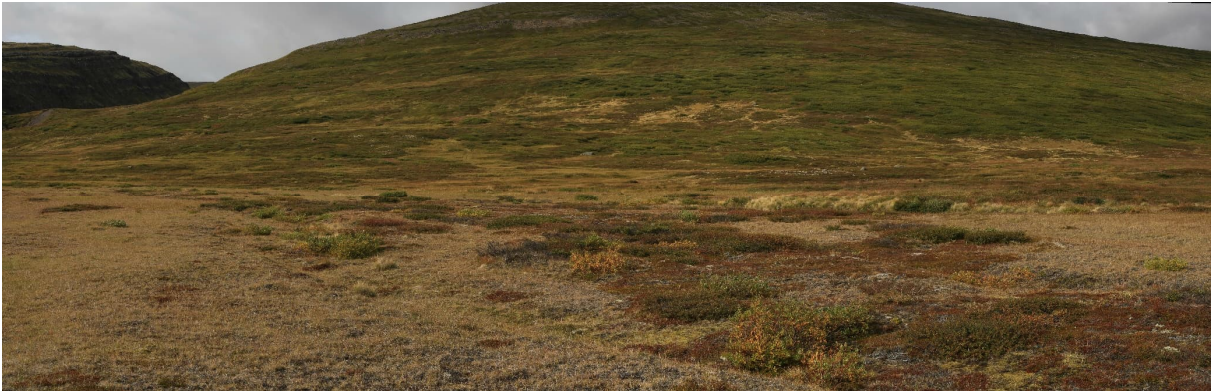
Ekki eru sjáanleg merki um skriður eða ofanflóð á loftmyndum eða ljósmyndum af hlíðinni (sjá myndir 6 og 7) og aurkeilur eru ekki sjáanlegar í dalnum, nema undir djúpum giljum, s.s. Þjóðbrókargili. Hlíðin

Mynd 6 Mynd af hlíðinni ofan við stöðvarhúsið. Myndin er tekin á þeim stað sem fyrirhugað er að reisa stöðvarhúsið.

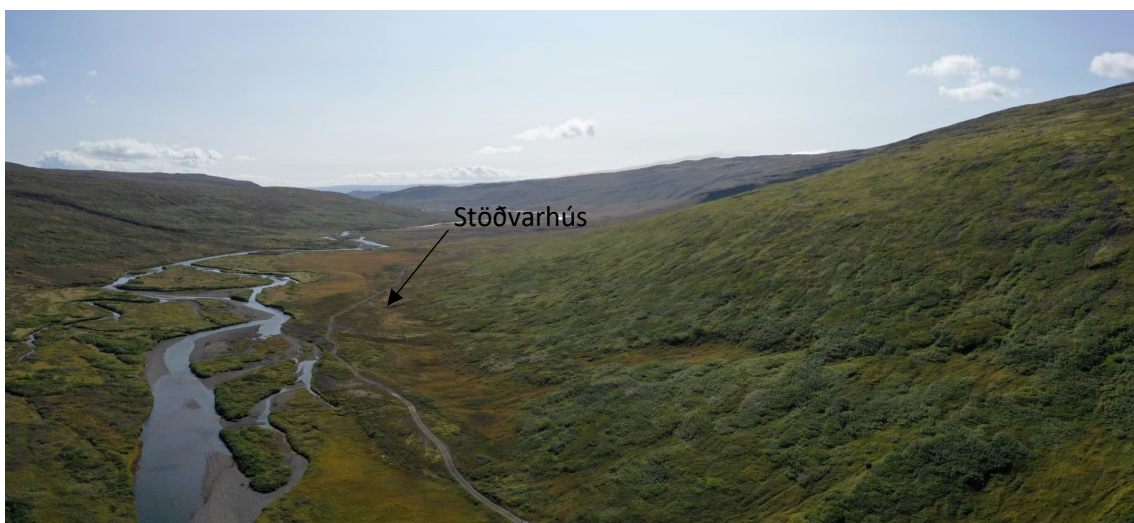
Mynd 9 Hlíðin ofan við fyrirhugaða staðsetningu stöðvarhússins. Myndin er tekin til suðurs.

Hlíðin ofan við stöðvarhús Kvíslatunguvirkjunar er kúpt (sjá mynd 8) og gróin (sjá mynd 9). Hlíðin veit í austur og er landhalli almennt undir 28° (sjá hallakort, mynd 10). Á afmörkuðum svæðum er landhalli yfir 25° , en nær hvergi yfir 10 m samfeldum kafla. Efri brún hlíðarinnar er í um 350 m y.s., en fyrirhuguð staðsetning stöðvarhússins er í um 25 m y.s. ($\Delta H \approx 325$ m). Sjónarhorn frá fyrirhuguðu stöðvarhúsi miðað við lárétt að fjallsbrún er um $16-17^\circ$ (sjá mynd 11).
