## LÍNULEIÐAKOSTIR Í HH3 MEÐ TILLITI TIL NÁTTÚRUVÁR OG ÁREIÐANLEIKA

Línuleiðakostir í HH3 með tilliti til náttúruvár og áreiðanleika

Holtavörðuhéiðarlína 3- Verkhönnun

Landsnet

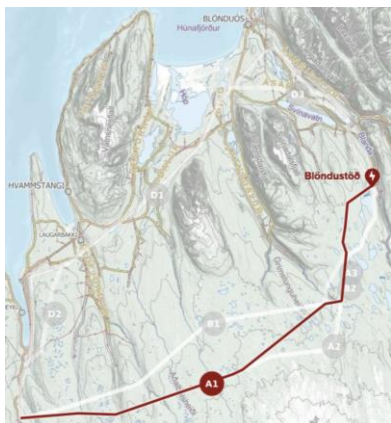
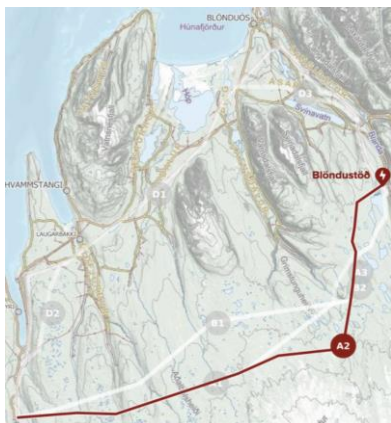
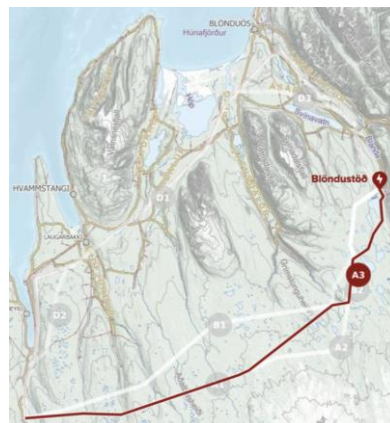
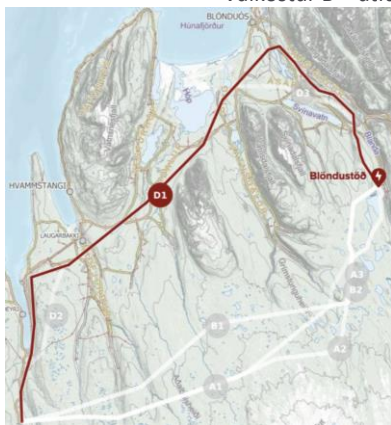
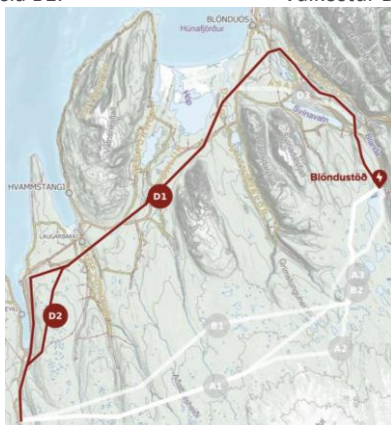
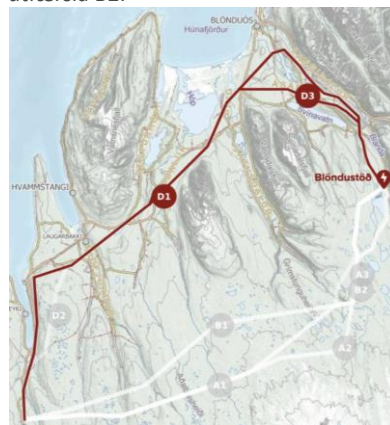
Mynd 1: Holtavörðuheidiarlína 3, valkostir og útfærslur sem eru til skoðunar.

Valkostur A – útfærsla A1.

Valkostur A – útfærsla A2.

Valkostur A – útfærsla A3.

Valkostur B – útfærsla B1.

Valkostur B – útfærsla B2.

Valkostur D – útfærsla D1.

Valkostur D – útfærsla D2.

Valkostur D – útfærsla D3.

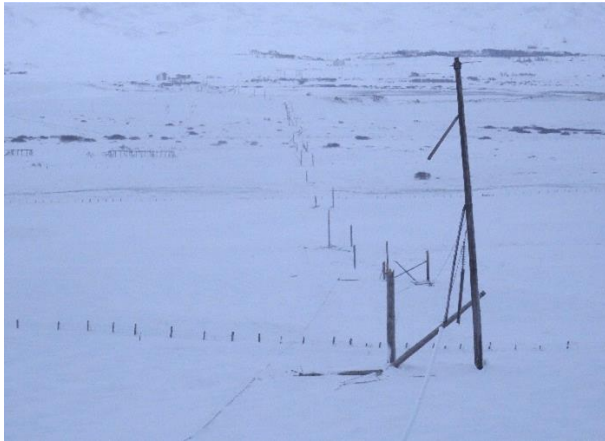
Mynd 2: 66 kV Dalvíkurlína 1, 31 tréstaumastur brotnuðu í ísingarveðrinu 10.–11. des. 2019.

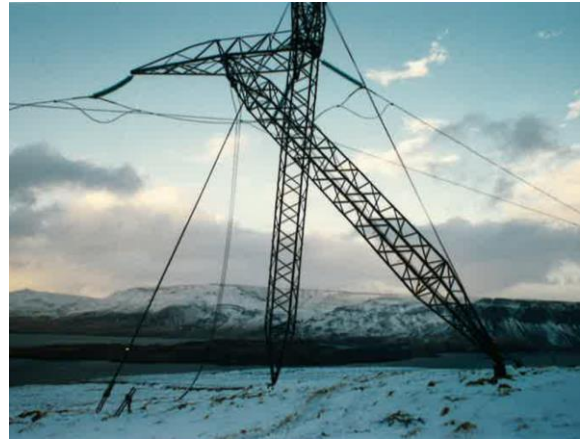
Mynd 3: 220 kV Brennimelslína 1, brot á Þrándarstaðafjalli í Hvalfirði 3. febrúar 1991.

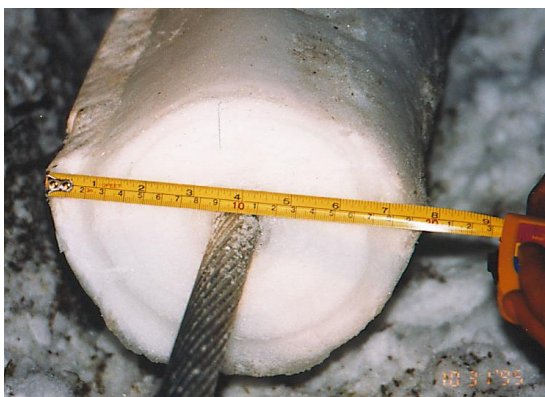
Mynd 10: Slydduísing á leiðara, þvermál 20 cm, um 20 kg/m.

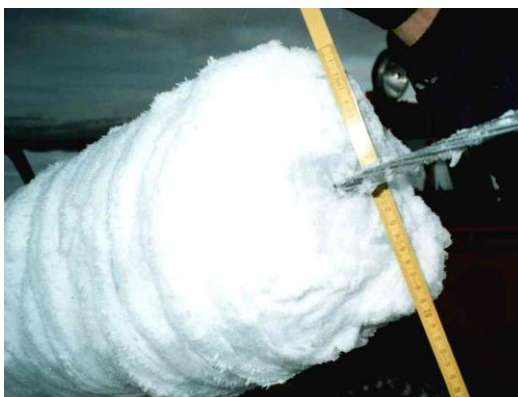
Mynd 11: Skýjaísing á stagvír, þvermál 20 cm, um 16 kg/m.

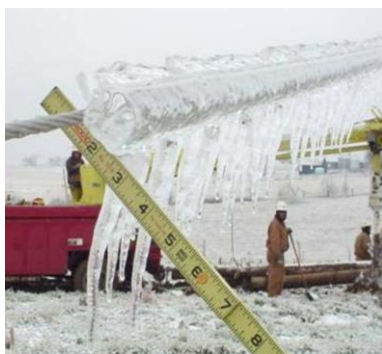
Mynd 12: Frostregn, mynd frá Kanada.

Frostregn hefur sést á loftlínunum hér á landi en ekki verið til vandræða hér eða í Skandinavíu. Frostregn er hins vegar víða vandamál, t.d. í Kanada, Bandaríkjunum og Mið-Evrópu.

### Frostregn

Hitahvörf eru skammt yfir jörðu. Hiti þarf að fara yfir frostmark (>0°C) svo regndropar myndist. Þeir þurfa síðan að falla í gegnum nokkur hundruð metra af köldu lofti (undir 0°C) nærri jörðu til að verða undirkældir, þ.e. í vökvaástandi en með hitastig undir frostmarki, t.d. -1 til -5°C. Undirkældir regndropar frjósa við snertingu. Rúmþyngd frostregns er ~910 kg/m<sup>3</sup>.

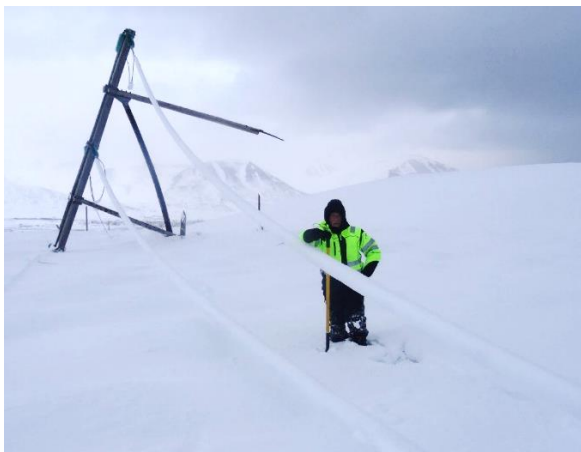
Mynd 14: Ísingarveðrið á norðurlandi 10.-11. desember 2019. Línubrot í 132 kV Dalvíkurlínu.

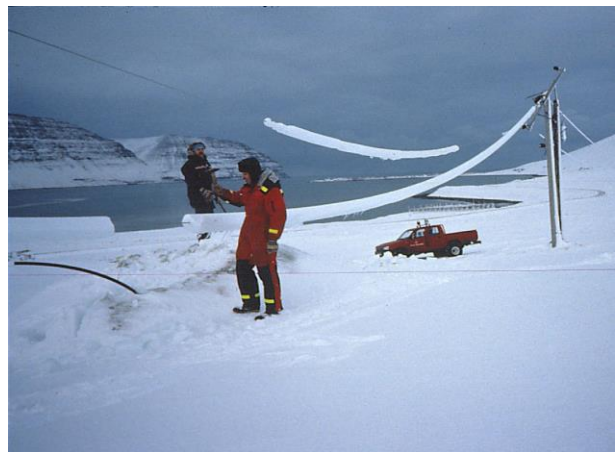
Mynd 15: Ísingarveður á Vestfjörðum, línubrot í Önundarfirði.

Flest vandamál tengd ísingu hafa verið af völdum slydduísingar samfara miklum vindi. Slydduísing getur myndast alls staðar en er algengust við ströndina á Norðvestur-, Norður og Austurlandi. Í slydduísingu er ísingarpungi oft á bilinu 2-10 kg/m en hefur stöku sinnum mælst eða verið metinn um 20 kg/m samfara vindhviðum á bilinu 25-40 m/s. Tíðni og áhleðsla slydduísingar er meiri hér á landi en í flestum öðrum löndum. Ástæða þess er umhleyppingasöm veðráttu með tíðum hitasveiflum um frostmarkið, auk þess sem vindhraði er meiri en almennt gerist. Upplýsingum um slydduísingu á línunum hefur verið safnað saman um árabil, og nokkuð skipulega frá árinu 1976. Mynd 17 sýnir staðsetningu skráðra ísingartilvika. Við hönnun nýrra lína Landsnets hefur lágmarks slydduísing með 50 ára meðalendurkomutíma verið sett 50 N/m, en sjaldan meiri en 105 N/m.

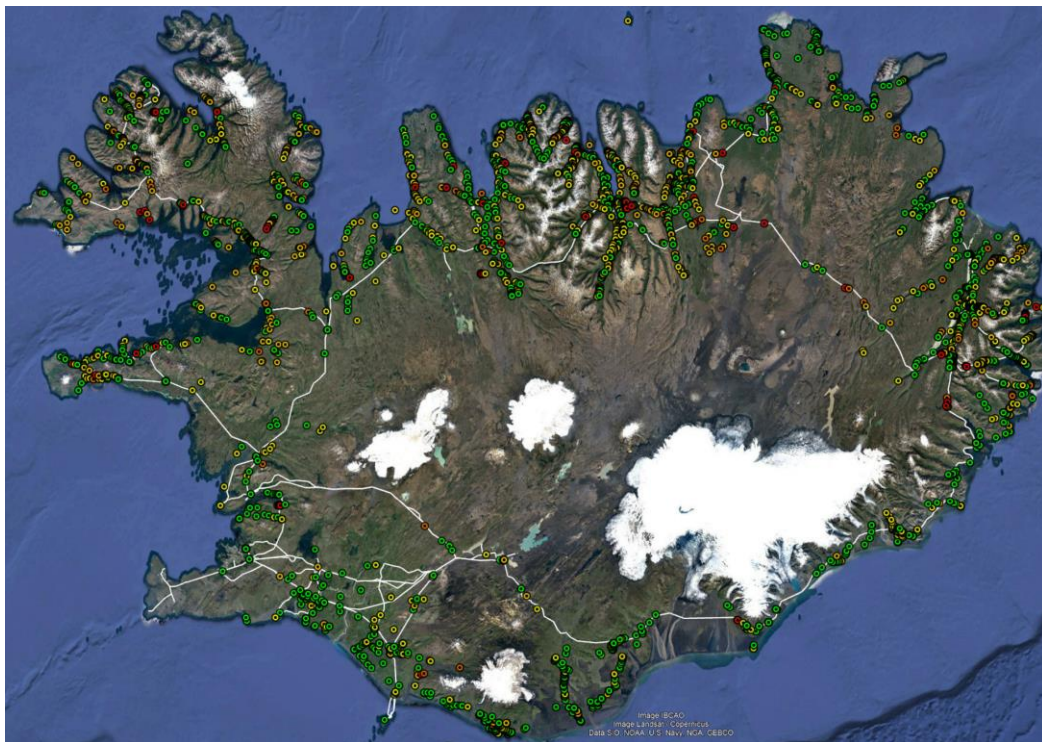
Mynd 17: Skráð ísingartilvik á loftlínunum í ísingarbanka Landsnets. Litakóði merkir stærð tilviks, grænt er minnst og rautt stærst.

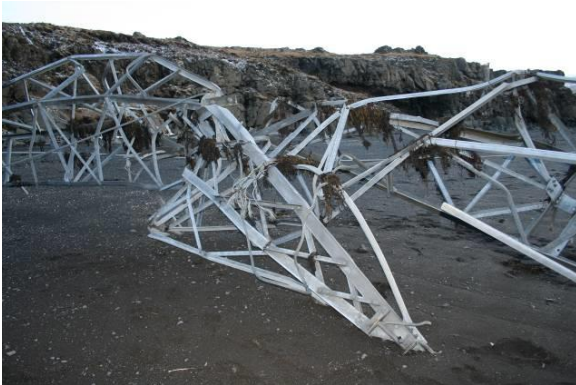
Mynd 18: Mastur í 220 kV Brennimelslínu 1 féll í Þyrilsnesi í Hvalfirði árið 2007, m.a. vegna vindáraunar.

Vindhraði er almennt nokkuð hár hér á landi og það hefur í allmörg skipti orsakað bilanir á háspennulínunum. Í nokkur skipti hafa eldri 220 kV stálmöstur fallið af völdum vinds þar sem vindálag var vanáætlað, sjá t.d. mynd 18. Vindur getur einnig framkallað útleysingar þegar leiðari og einangrar sveiflast til og valdur yfirlætti, sjá t.d. mynd 19. Einnig getur vindur framkallað þreytuálag á búnað vegna titrings eða valhoppis. Ef búið er að meta vindálag vel er unnt að hanna styrk mannvirkis fyrir vindálaginu, eins og 220 kV línur byggðar eftir 1972 sýna. Þreytuáraun vegna vinds er þokkalega þekkt en í stöku tilvikum kann hún að leiða til smærri bilana ef það hefur ekki greinst tímanlega í viðhaldsskoðunum.

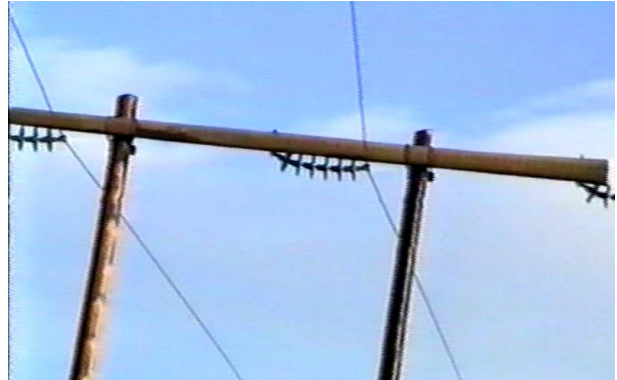
Mynd 19: Mikill vindur og einangrar og leiðarar sveiflast upp í slá, leiðir til útleysingar.

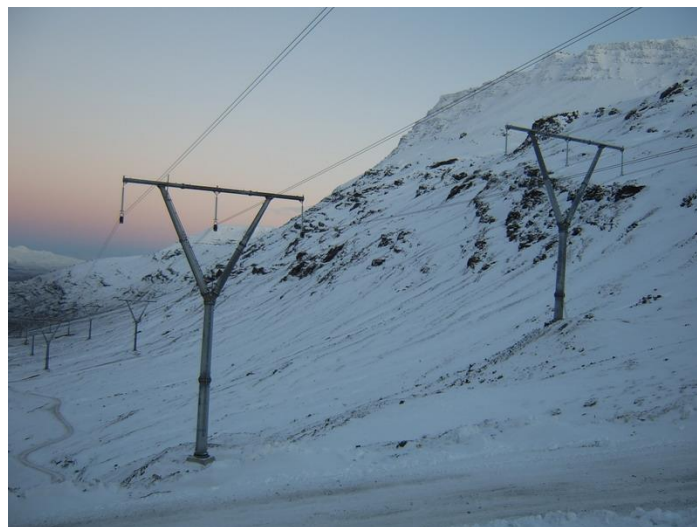
Mynd 24: Snjóflóðamöstur í Fljótsdalslínunum 3 og 4, í Áreyjadal við Reyðarfjörð.

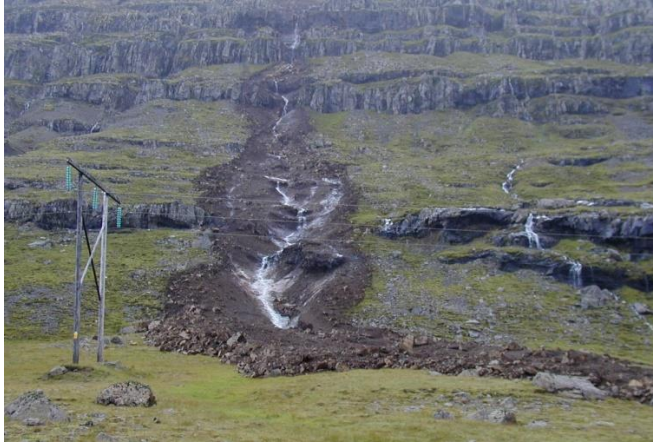
Mynd 27: Aurskriða á Austfjörðum, líklega Berufjörður.

Skriður geta ógnað möstrum, og á það bæði við berghlaup og aurskriður. Í flestum tilvikum ættu möstur að standa af sér minni háttar aurskriður. Myndir 27 og 28 sýna dæmi um aurskriður.

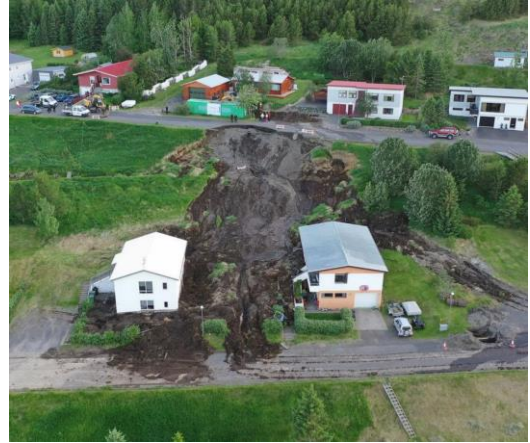
Mynd 28: Skriða í Varmahlíð 28. Júní 2020. Skriðan er talin afleiðing af miklu vatni í jarðvegi á svæðinu en þó ekki bein afleiðing af leysingum (Ljósmynd: Lögreglan á Norðurland Vestra).

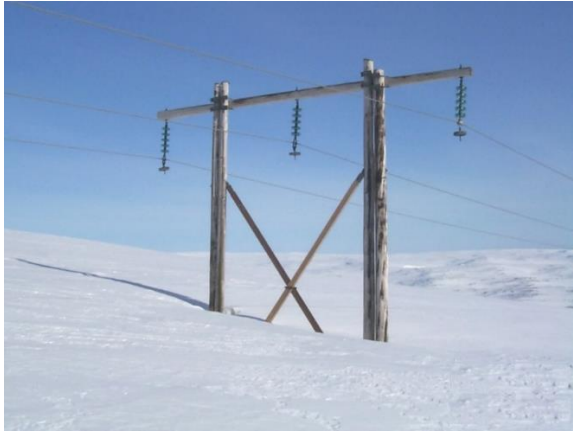
Mynd 31: Mikil snjódýpt á Flatafjalli milli Arnarfjarðar og Dýrafjarðar, 19. apríl 1999.

20 cm snjódýpi fyrir hverja 100 m yfir sjó, en þó ekki minna en 40 cm. Fyrir línu á hæðarbilinu 5 – 500m er snjódýpi í hönnun á bilinu 0,4 til 1,0 m. Þar sem hættu er á skaflamyndun er reynt að taka tillit til þess. Myndir 31 og 32 sýna dæmi um háspennulinur á Íslandi þar sem óvenju mikil snjósöfnun hefur átt sér stað. Mynd 33 sýnir mat á 50 ára snjódýpt sem skal nota við mat á hönnunálagi vegna snjópunga samkvæmt íslensku þjóðarskjali við EN 1991-1-3.

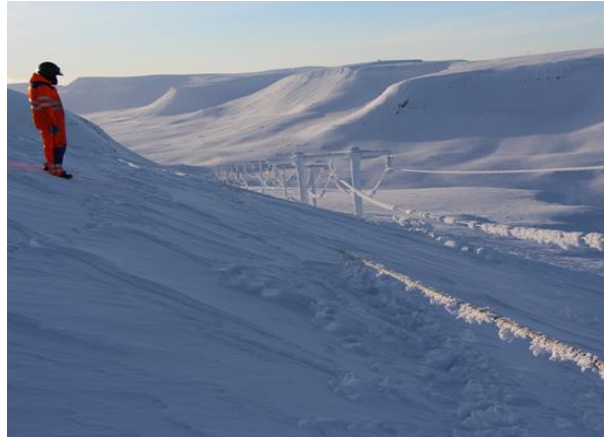
Mynd 32: Mikil snjódýpt, skafl, í Syðridal inn af Bolungarvík.

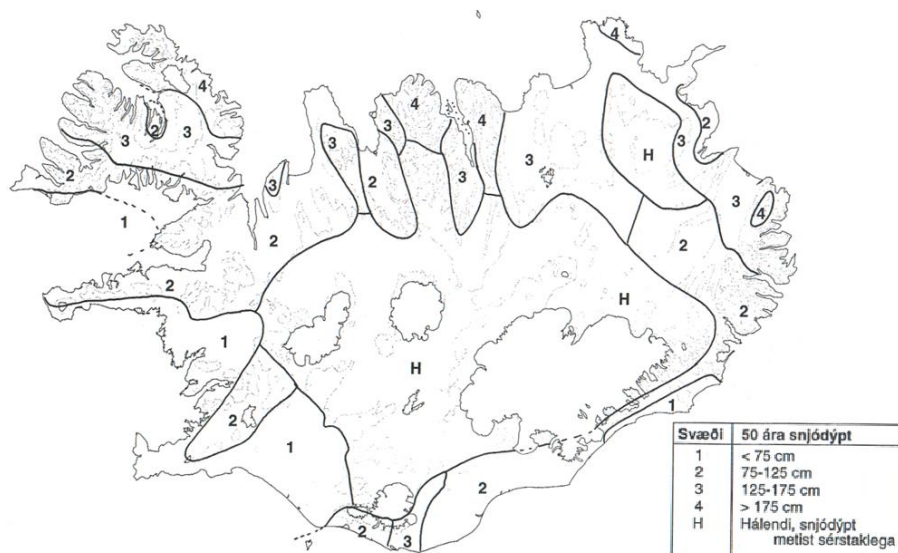
Mynd 33: Snjódýpt skv. þjóðarskjali Íslands við EN 1991-1-3.

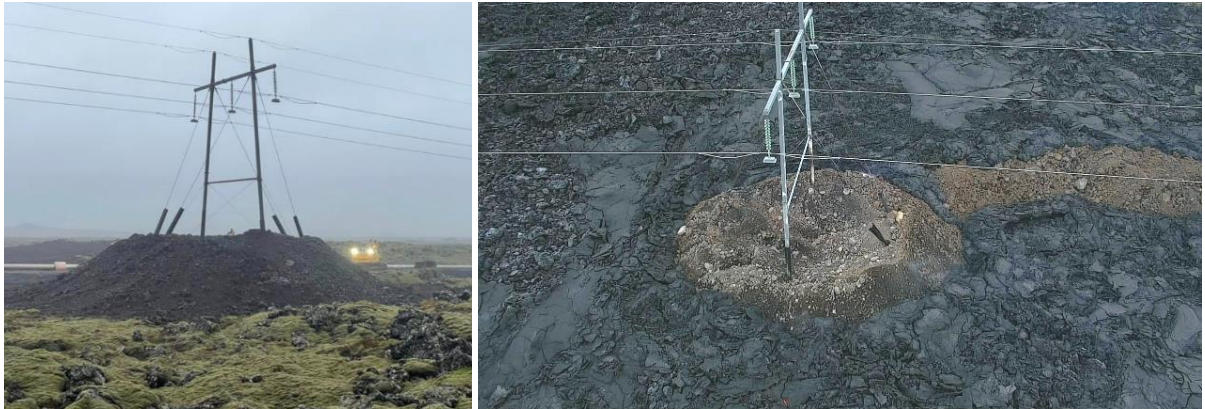
Mynd 36: Mastur í SM1, leiðigarður settur til að verja mastur gegn hraunflæði. Garðurinn virkaði fullkomlega þegar hraun rann að honum 8. febrúar 2024. Leiðari skemmdist ekki vegna hitaáhrifa frá hrauni.

Víðast er hraunrennsli mjög sjaldgæfur atburður og mikil óvissa er um uppkomustaði þess. Unnt er að gera hraunrennslishermanir til að meta útbreiðslu hrauna og velja möstrum stað á heppilegum stöðum sem eru síður í farvegi hraunrennslis. Unnt er að verja möstur fyrir hóflegu hraunrennsli eins og dæmi er um frá Svartsengi, sjá Mynd 36.

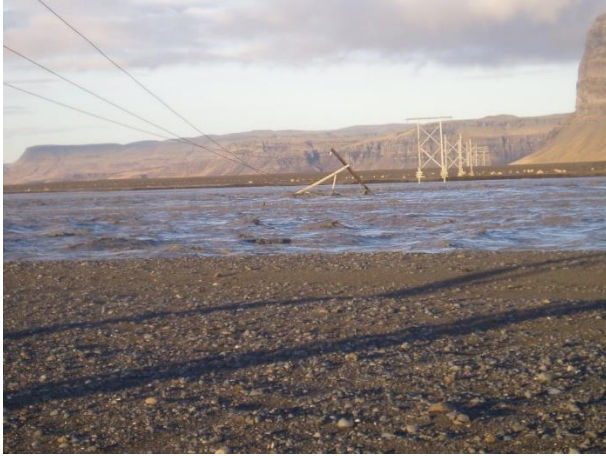
Mynd 38: Jökulvatnshlaup á Skeiðarársandi við eldgos í Grímsvötnum. Prestbakkalína 1.

Eldgosum undir jökli fylgir jafnan jökulhlaup. Stærstu hlaupin sem sögur fara af á Íslandi eru vegna eldgosa í Kötlu og hefur hámarksrennsli þeirra verið áætlað alt að 300.000 m<sup>3</sup>/s. Skaftárhlaup sem koma á eins til tveggja ára fresti eiga upptök sín á jarðhitasvæðum undir Vatnajökli í Skaftárkötlum. Stærð Skaftárhlaupa er breytileg, frá 100-200 m<sup>3</sup>/s upp í 1500 m<sup>3</sup>/s í stærstu hlaupum<sup>6</sup>.

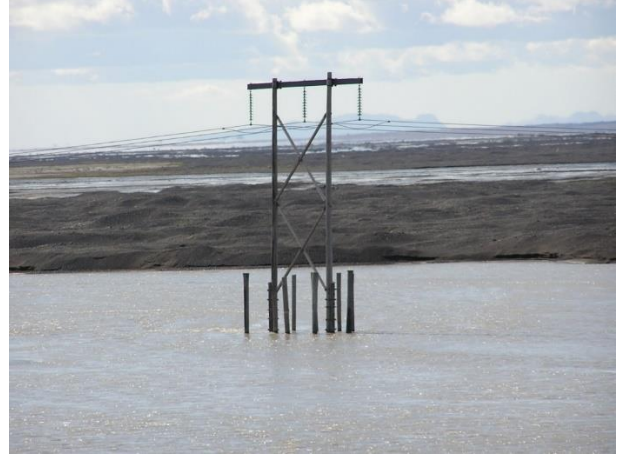
Mynd 39: Grafist hefur frá tvístæðu á niðurreknum staurum, stauravirki til varnar. Prestbakkalína 1.

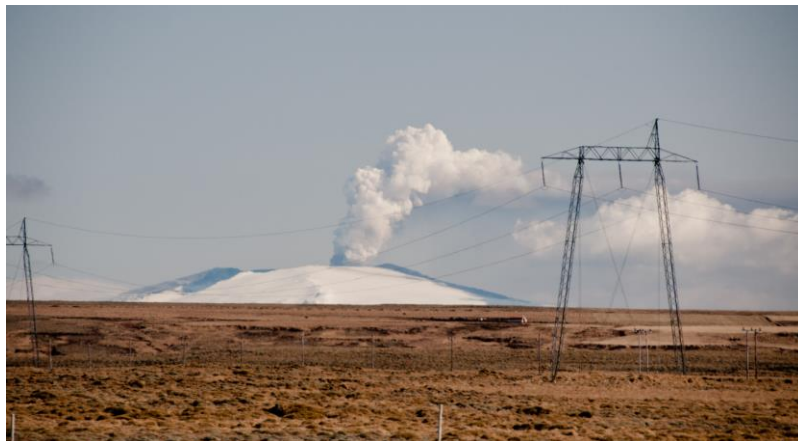
Mynd 41: 220 kV Búrfellslína 2 í námunda við gos í Heklu.

Í Heklugosinu 1970 féll aska á tengivirki við Búrfell og nálægar línur og olli útslætti vegna öskuryks á einangrakeðjum. Þarna var um að ræða mikið öskufall vegna nálægðar við Heklu. Tengivirki eru nú almennt innivirki og er útsláttarhættan því aðallega bundin við línurnar sjálfar.

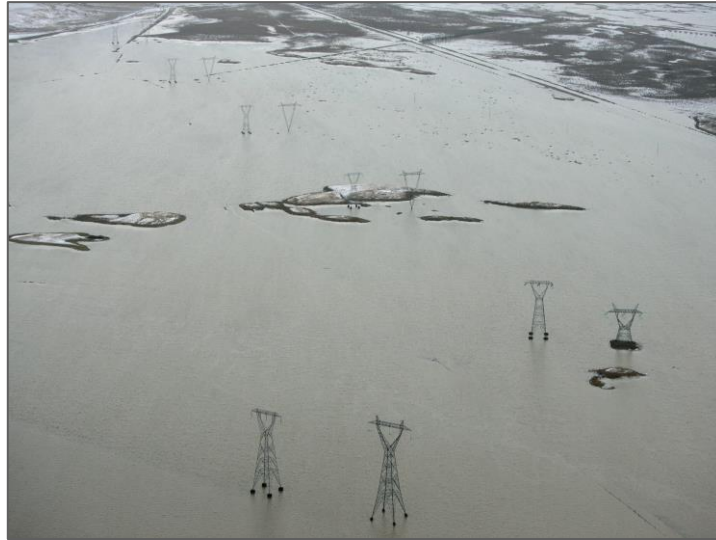
Mynd 43: Flóð í Hvítá. Búrfellslína 1 t.v. og Búrfellslína 3 t.h. Möstrin næst eru á austurbakka Hvítár, horft austur. Möstrin standa á háum undirstöðum og hornið til hægri stendur á upphækkun til að lyfta því upp fyrir flóðmörk.

Aftakaflóð í ám geta ógnað möstrum, og þó einkum ef þeim fylgir mikill ísruðningur þegar ísilagðar ár eru að ryðja sig. Ef mastur stendur nálægt árbakka getur áin einnig grafið frá því. Hægt er að verja möstur með því að byggja mastursstæðið upp og grjótverja það.

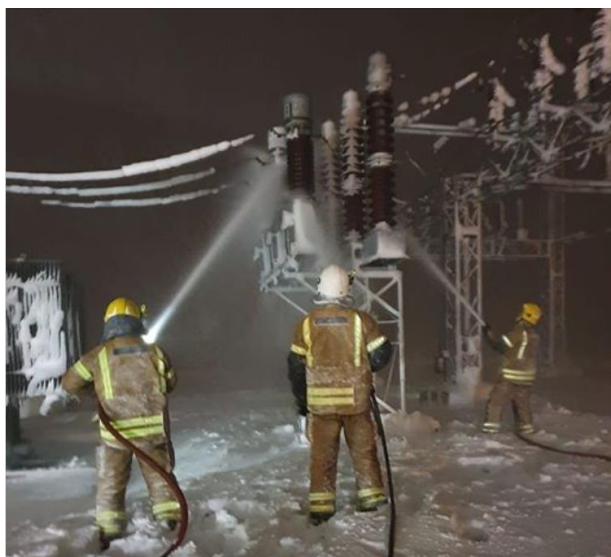
Mynd 45: Selta hreinsuð af einangrurum í tengivirki á Sauðárkróki, í desember 2019.

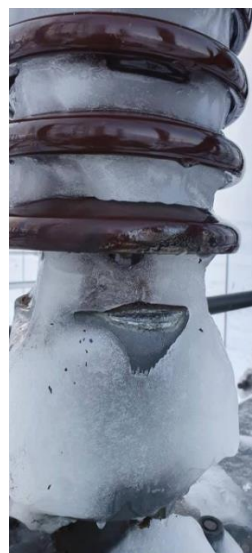
Mynd 46: Seltublandaður ís á einangrara. Hann skemmdist þegar yfirsláttur bálaði yfir hann.

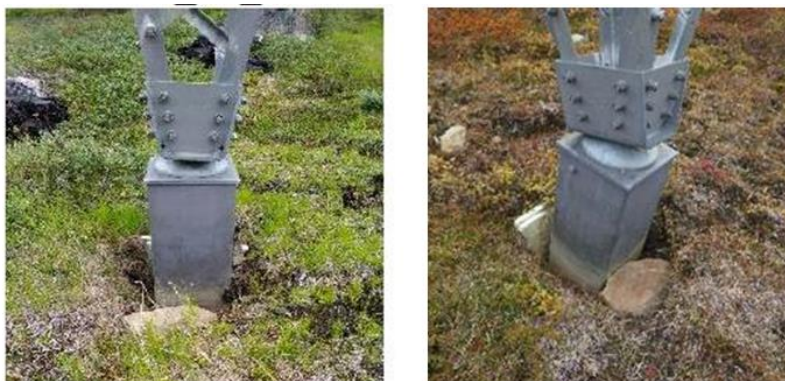
Mynd 49: Færslur á mastraundirstöðu á Grænlandi þegar sífreri byrjaði að þiðna og jarðvegur skreið fram. Myndir eru teknar með þriggja ára millibili. Mastrið hefði fallið ef ekki hefði verið farið strax í aðgerðir.

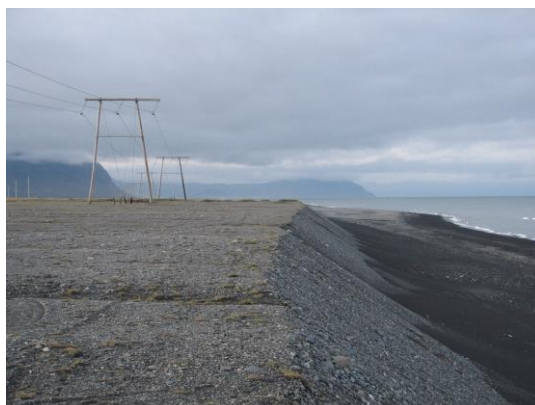
Mynd 50: Landbrot á Breiðamerkursandi. Færa þurfti Prestbakkalínu 1 frá sjávarbakkanum, að hluta upp fyrir veg.

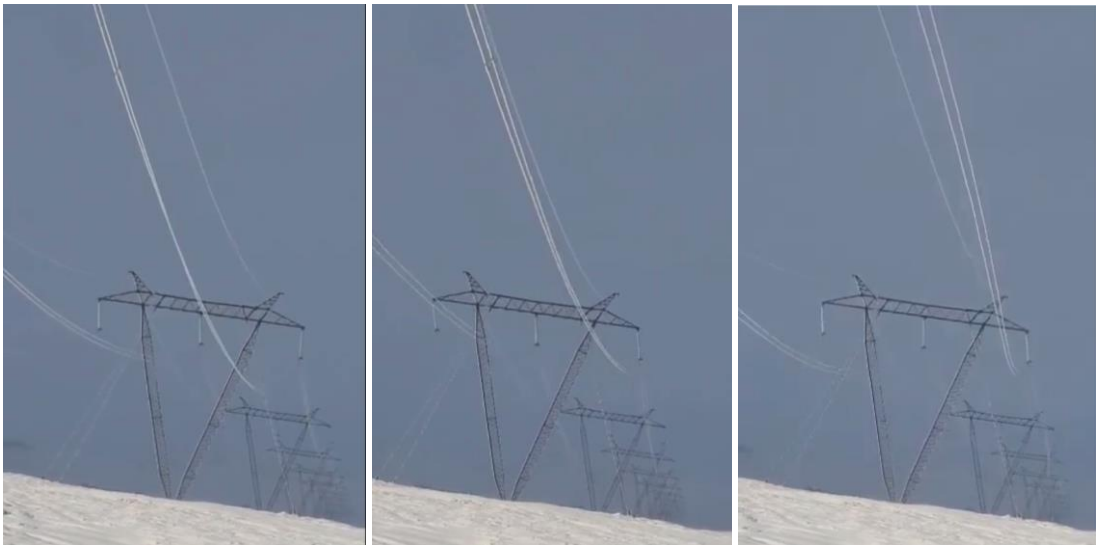
Mynd 51: Leiðari í BU3 á Hellisheiði (tvíleiðari) er hér á mikilli hreyfingu í valhoppi. Eftirfarandi myndir eru teknar á 4 sek. tímabili. Samspil ísingar og vinds framkallar valhopp.

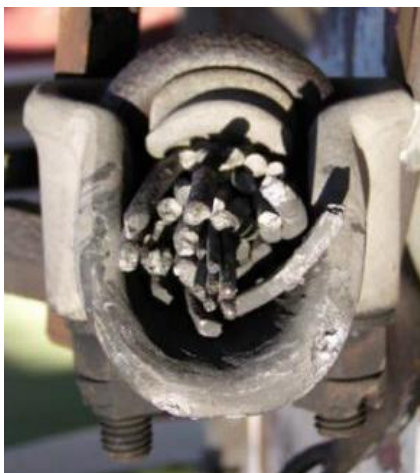
Mynd 52: Valhopp orsakaði þreytubrot í leiðara við upphengi, mynd frá 400 kV línu í Noregi.

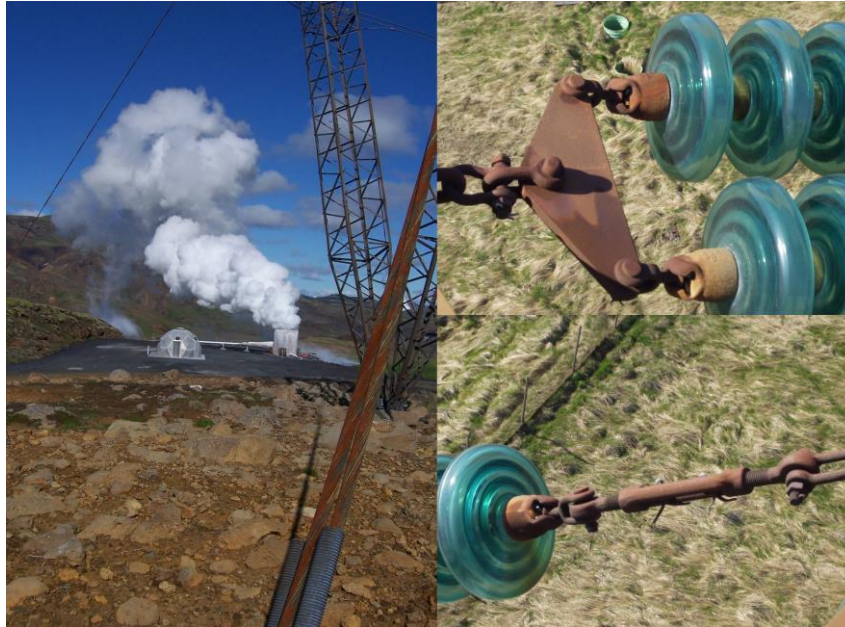
Mynd 54: Tæring á möstrum og upphengibúnaði nærri Hellisheiði. Tæringin stafar af jarðhitagufum, svo sem brennisteinsvetni frá borholum.
