## MINNISBLAÐ

7625-001-71-MIN-Jarðkönnun

Jarðkönnun í landi Hróðnýjarstaða í Dalabyggð.

**Storm 1 – Wind farm at Hrodnyjarstadir**

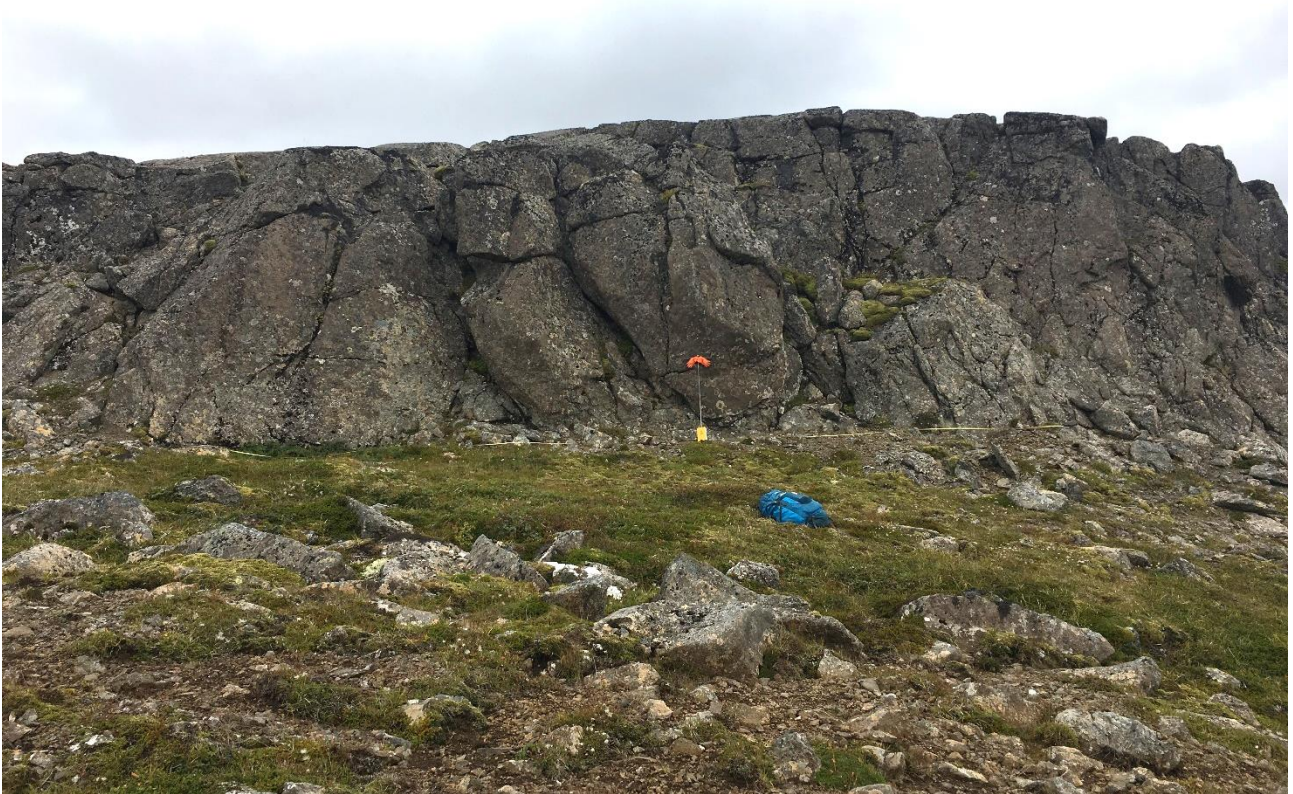
**MYND 2** Klapparhóll ofan á klifinu í landi Hróðnýjarstaða. Stuðlastærð var mæld, ásamt strik og halla. Lengd málbandsins sem sjá má neðst í opnunni er 11,8 m á lengd. Stálteinninn sem má sjá u.m.b. fyrir miðju er 1,2 m hár.

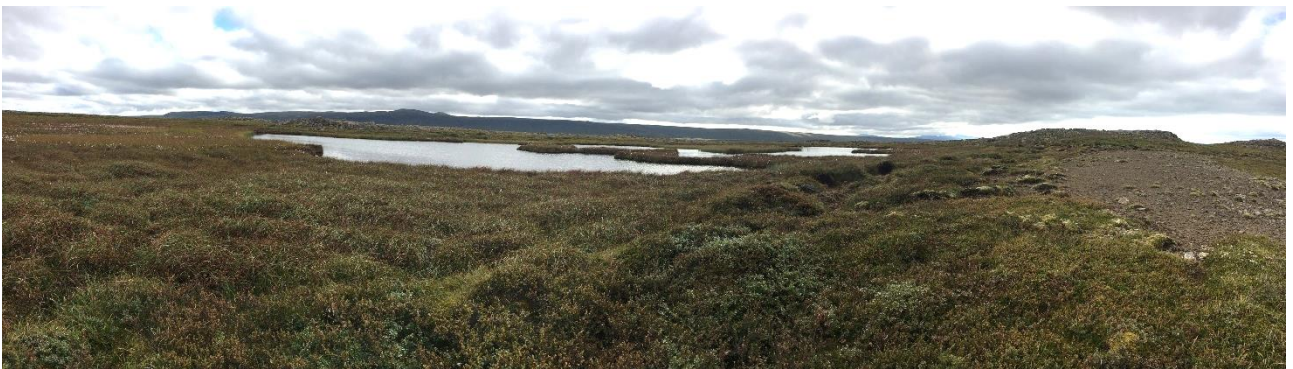
**MYND 3** Nokkrar tjarnir eru á svæðinu á og við klifið, með umlykjandi votlendi og mó- eða mýrarjarðvegi.

Í lægðum á milli kollanna á klifinu eru mýrar og votlendi, um 50-70 cm djúpar. Frá klifinu var gott útsýni yfir landsvæðin í kringum Stýjuvatn og Lambhagavatn. Neðan við klifið bæði norðan og sunnanmegin, í átt að vötnunum tveimur, mátti sjá mela og mýrar í lægðum á milli þeirra. Dýpi mýranna er allt frá 50 cm upp í minnst 1,1 m dýpi austan megin við Lambhagavatn. Dýpi mýra var ekki mælt í kringum Stýjuvatn en búast má við svipaðri dýpt þar. Heilt yfir virðist svæðið skiptast í klapparkolla og malarfláka, með mólendi og mýrum/votlendi í lægðum.

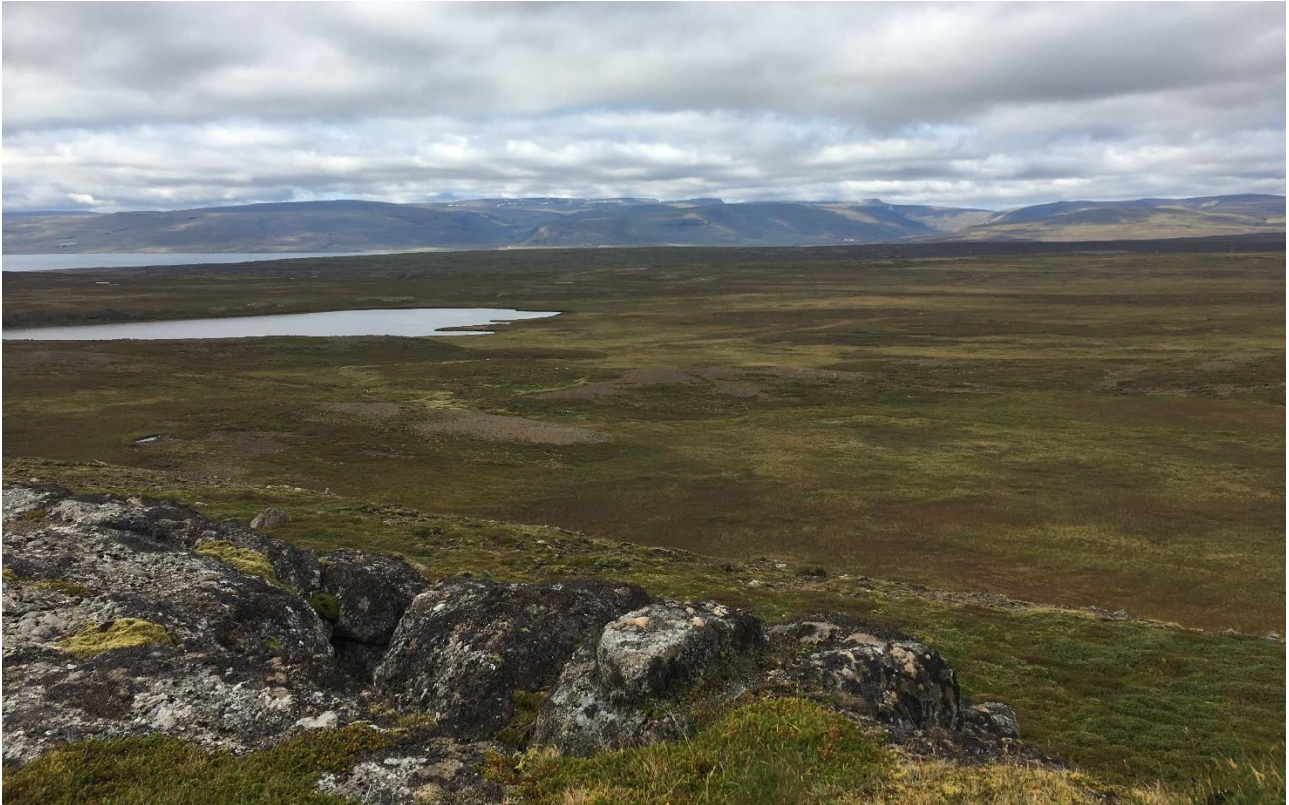
**MYND 4** Horft í vestur í átt að Stýjuvatni ofan af klifinu. Mýrar/votlendi má sjá á milli mela.

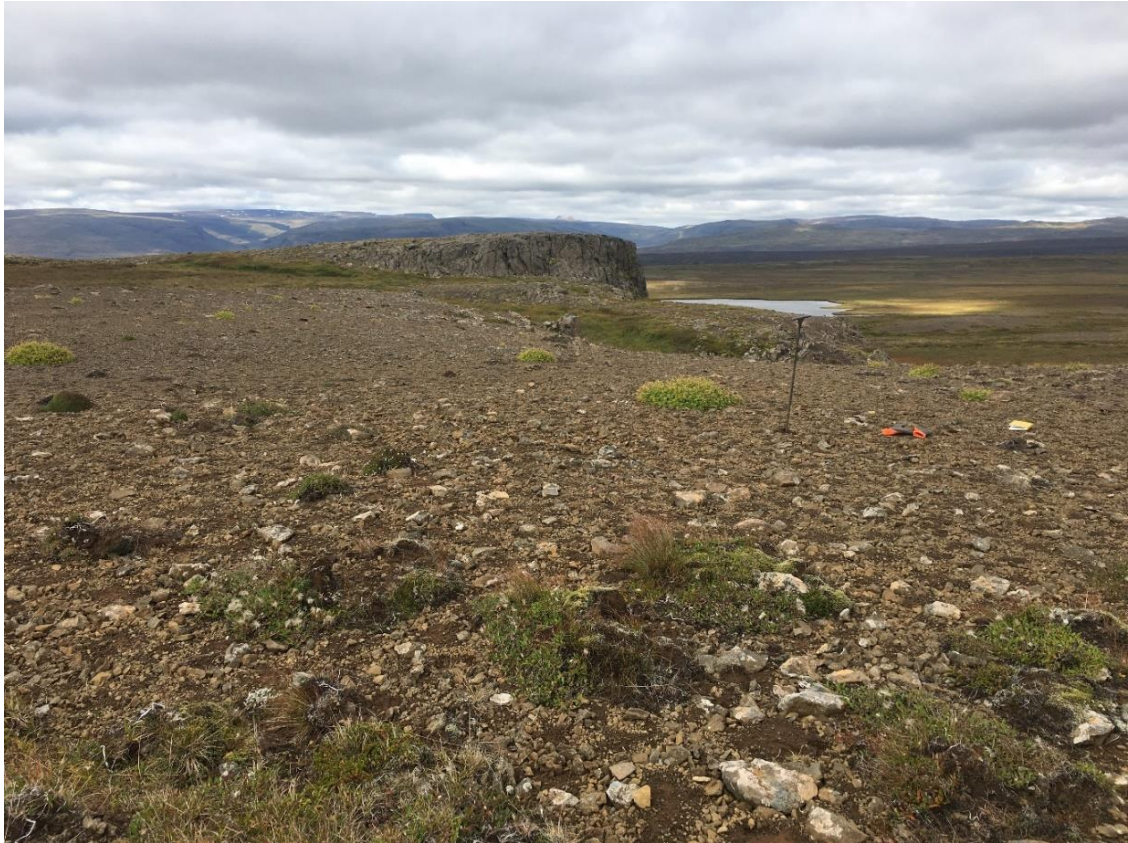
**MYND 6** Melur ofan á klifinu, horft í vestur í átt að Stýjuvatni með háan klettavegg fyrir miðju.

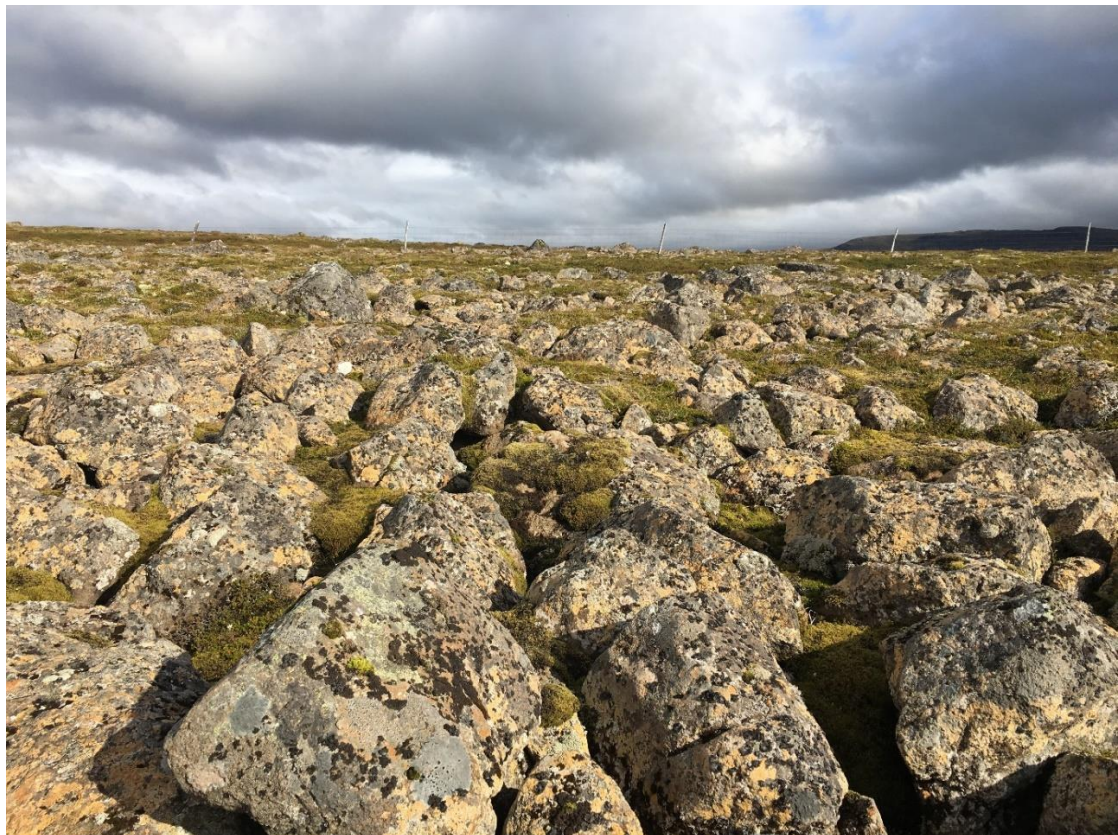
**MYND 7** Stórgryti, horft í NAA.

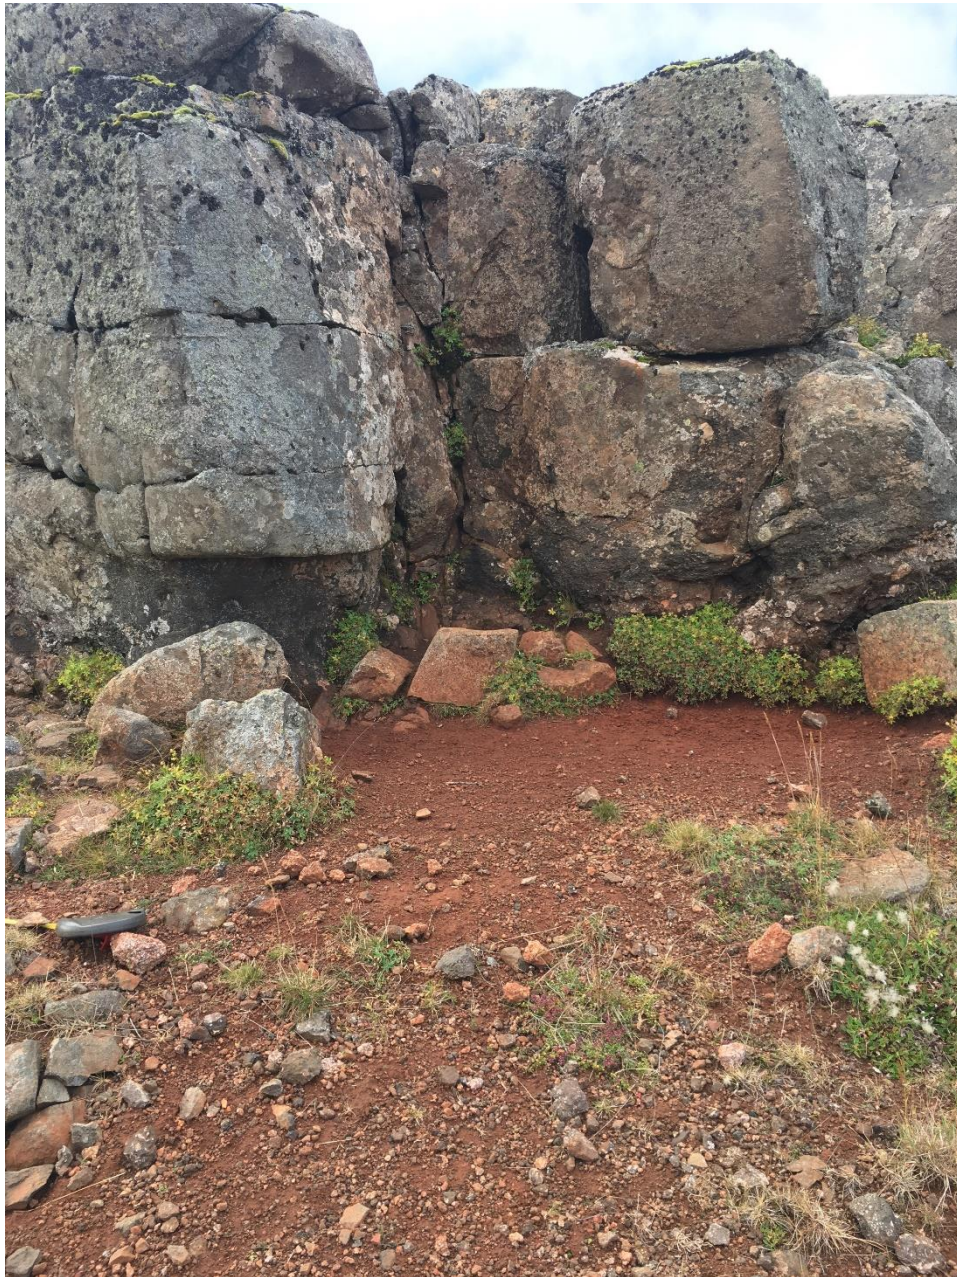
**MYND 10** Rauðleg setlög við klapparhól.

Í aðalskipulagi Dalabyggðar (frá 2004-2016) kemur fram að jarðlagastaflinn á svæðinu er myndaður úr hraunlögum, oft með þunnum rauðbrunnum setlögum á milli, sem að uppruna eru forn jarðvegur (mynd 10). Berggerðin á svæðinu er að öllum líkindum ólívín basalt, mismikið veðrað. Bergið er ljós- eða dökkgrátt en dökkar meir við ummyndum. Með ummyndun er átt við útskolun við efnaveðrun og myndun síðsteinda, einkum leirsteinda, í smásæju holrými í berginu. Leirsteindir minnka styrk bergsins sem gæti útskýrt hversu auðveldlega bergið molnaði á einstaka stöðum (mynd 11). Á stöku stað mátti sjá nokkuð blöðrótt berg.

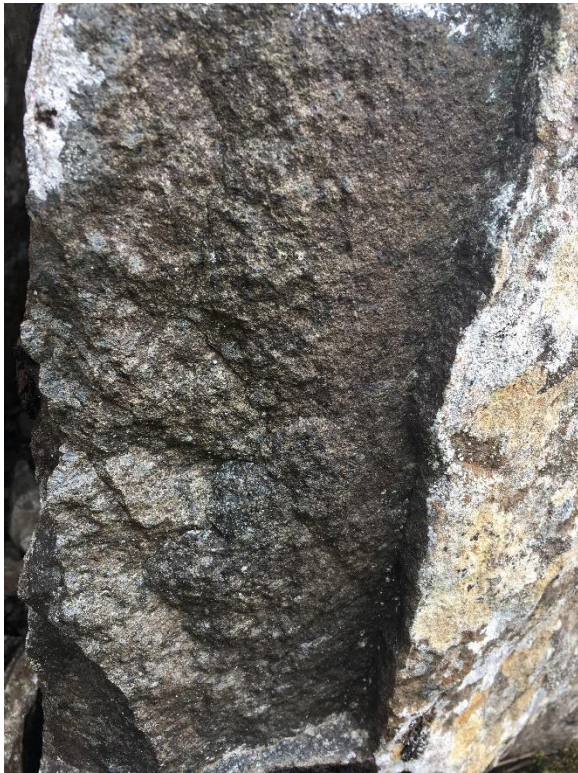
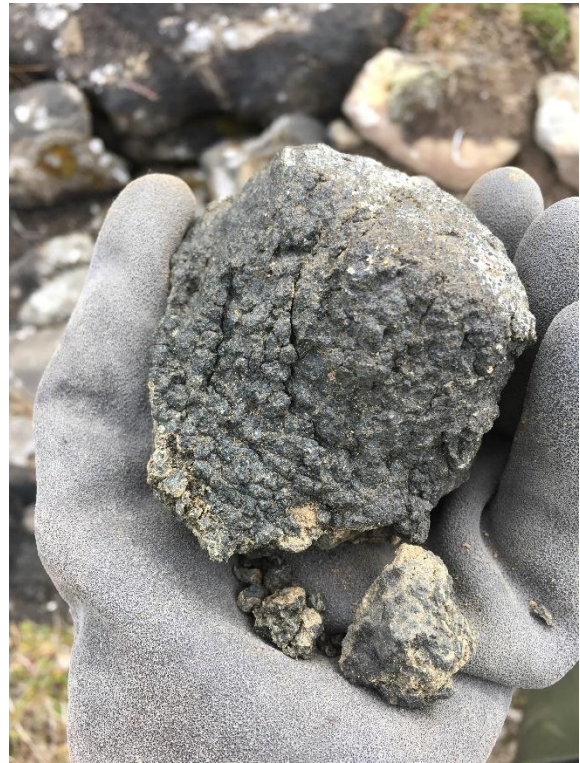
**MYND 11** Til vinstri: nærmynd af berginu í opnunni á mynd 2. Til hægri: auðmyljanlegt berg, hugsanlega ummyndað.
