## LAGNING BÚÐAFOSSVEGAR MILLI ÞJÓRSÁRDALSVEGAR OG LANDVEGAR

**Viðaukar A til H við matsskyldufyrirspurn**

**STRAUMFRÆÐIGREINING VEGNA BRÚAR**

## Efni: Straumfræðigreining við brúarstæði

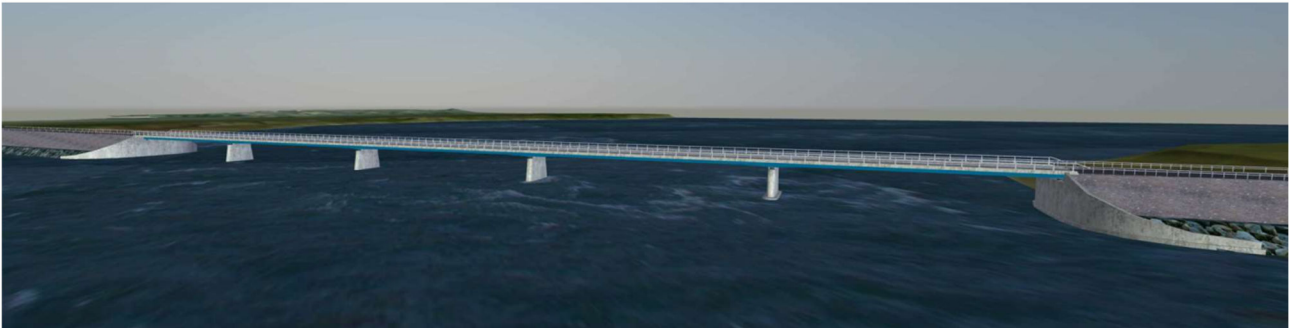
**MYND 1** Þrívíddarásýndarmynd af brúnni

Nýja brúin er 204 m löng og tengist við árbakkana beggja vegna með stuttum fyllingum út í árfarveginn.
