Asbestbeheersplan

Schiphol Nederland BV

Versie 8.0

2 juni 2026

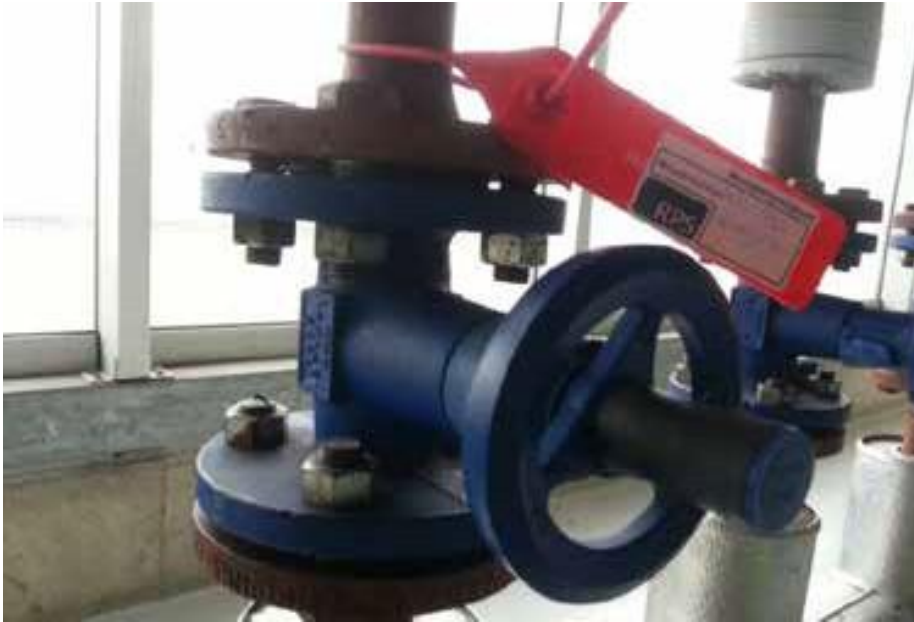
Impressie van een rood industrielabel.

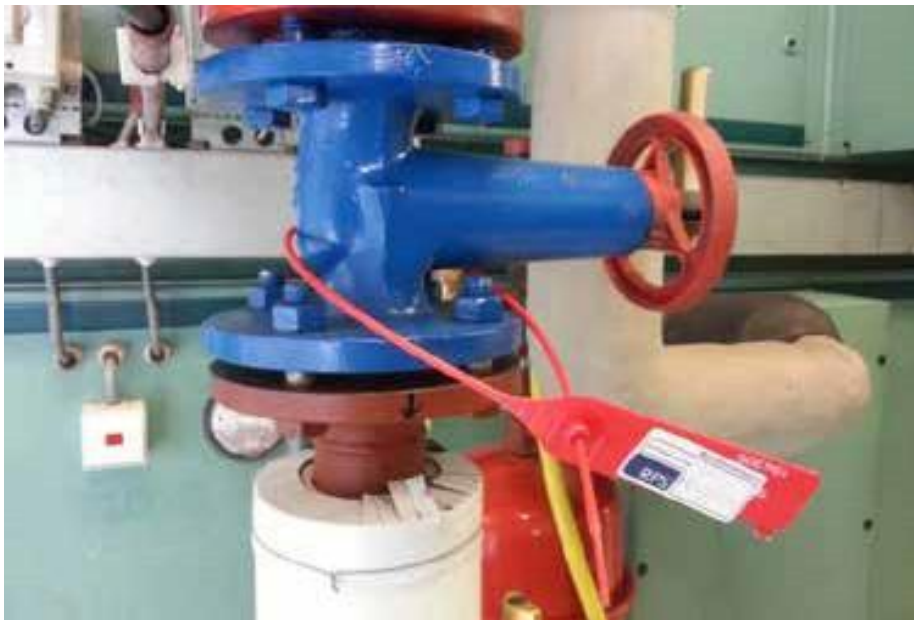
Impressie van een rood industrielabel.

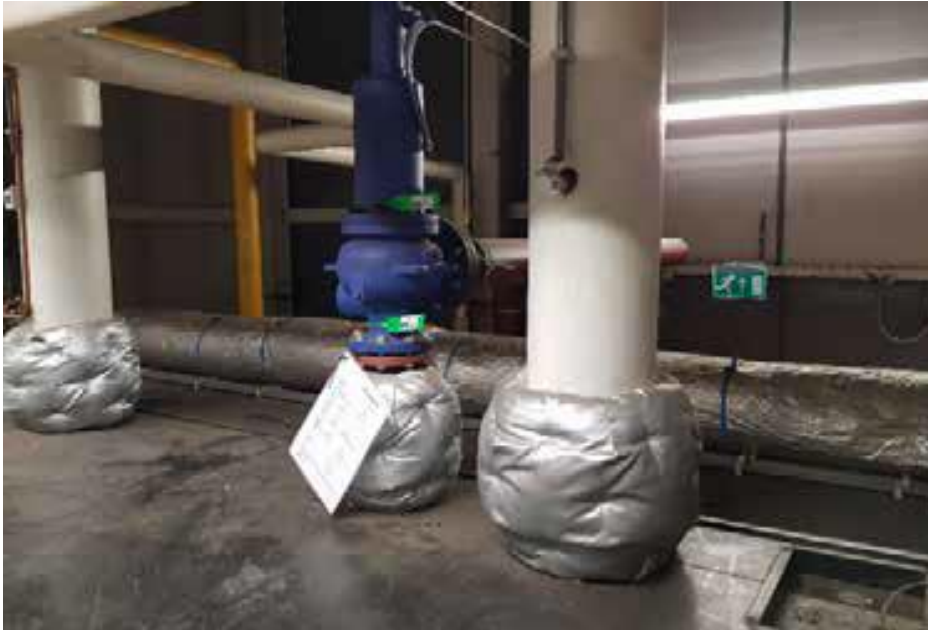
Impressie van de groene industrielabels die gebruikt worden om aan te geven dat de pakkingen zijn bemonsterd en na analyse niet asbesthoudend bleken.

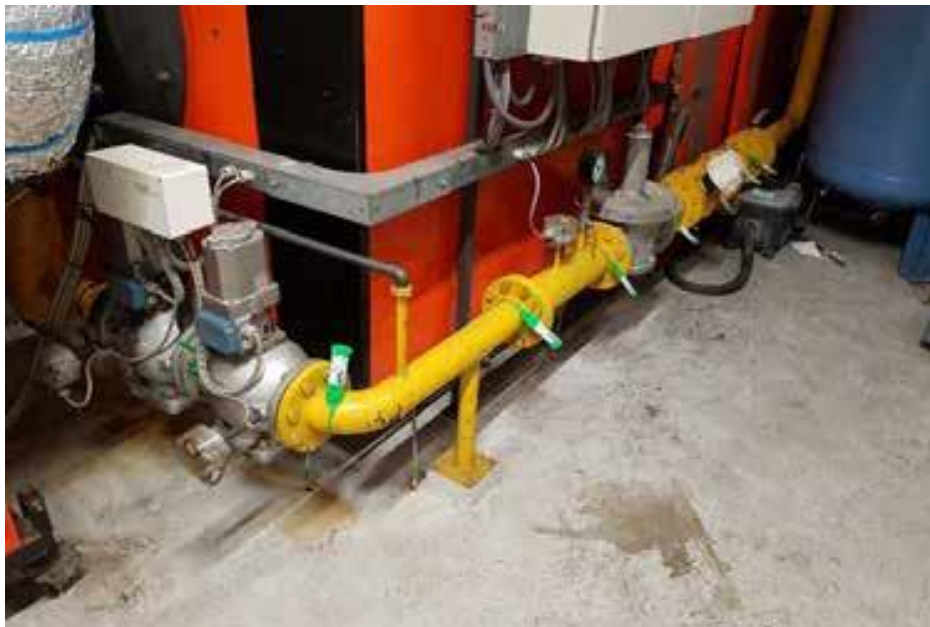
Impressie van pakkingen welke na analyse niet asbesthoudend bleken en dus zijn voorzien van een groen industrielabel.

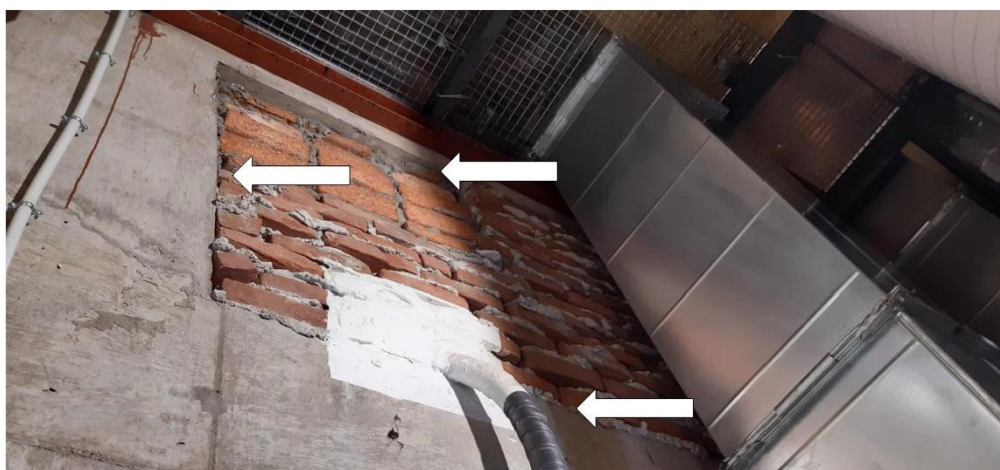
Fotonummer 1

Locatie waar de bouwkundige afscherming geplaatst dient te worden

Beheersmaatregel	Bouwkundige afscherming plaatsen ter hoogte van de grens tussen de metsel en betonnen muur
Opmerkingen	Indien de doorvoer moet worden doorbroken omdat deze opnieuw wordt gebruikt, dient dit in containment door een gecertificeerd asbestverwijderingsbedrijf te worden uitgevoerd.

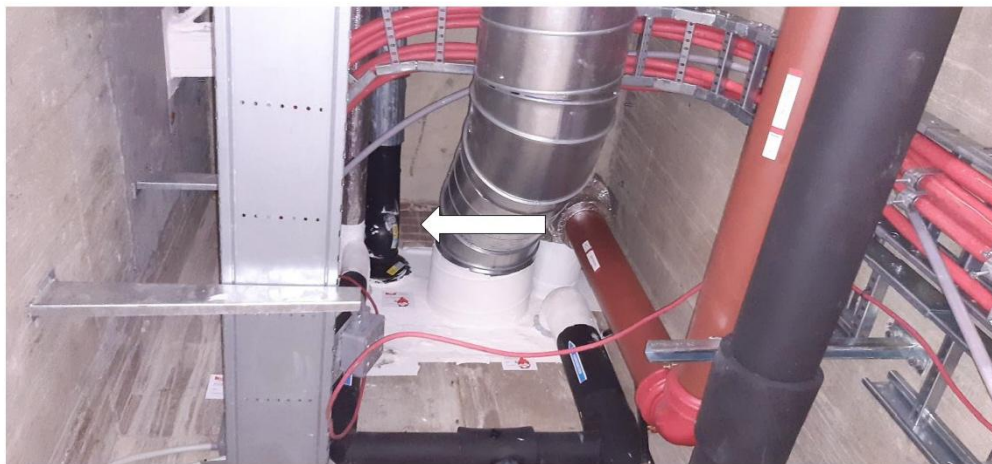
Fotonummer 2

Beheersmaatregel Bouwkundige afscherming plaatsen ter hoogte van de grens tussen de metsel en betonnen muur

Opmerkingen Door de hoeveelheid technische installaties ter hoogte van de doorvoer is onwerkbaar om een bouwkundige afscherming aan te brengen. Dan volstaat het aanbrengen van een brandwerende afdichting (pasta/coating) voorzien van de kleur brandweer rood RAL3000. Er is wel een inspanningverplichting. Daar waar wel een bouwkundige afscherming geplaatst kan worden, mag niet gekozen worden voor een brandwerende afdichting als zijnde pasta/coating.

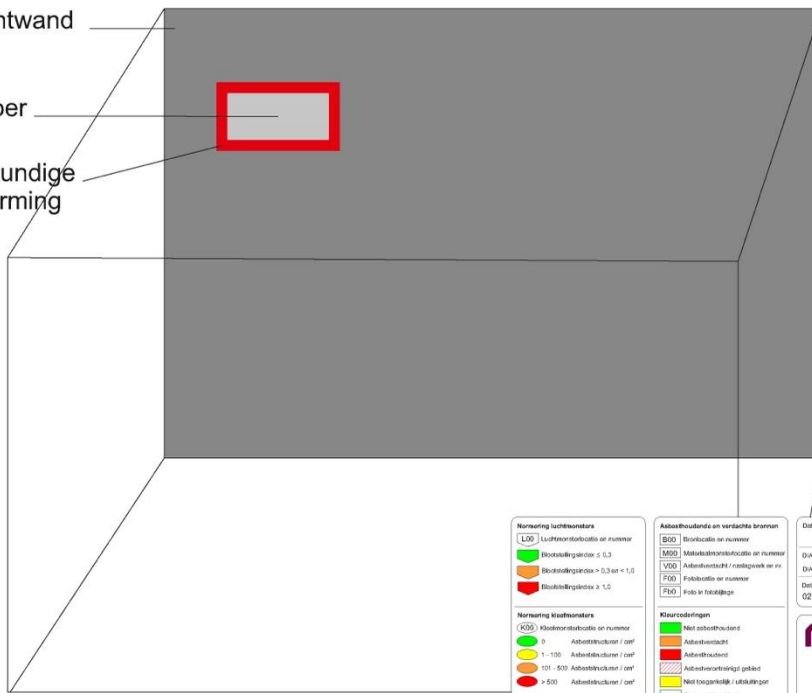
Doorvoer

Bouwkundige
afscherming
