**24.04.2025 ÜRETİM TARİHLİ 2404S50003 SERİ NUMARALI  
MASTERCRETETM 285 THIX (ALBARIA® STRUTTURA) TAMİR HARCİ  
MALZEME ANALİZ RAPORU**

RAPOR NO: 949

TEMMUZ 2025

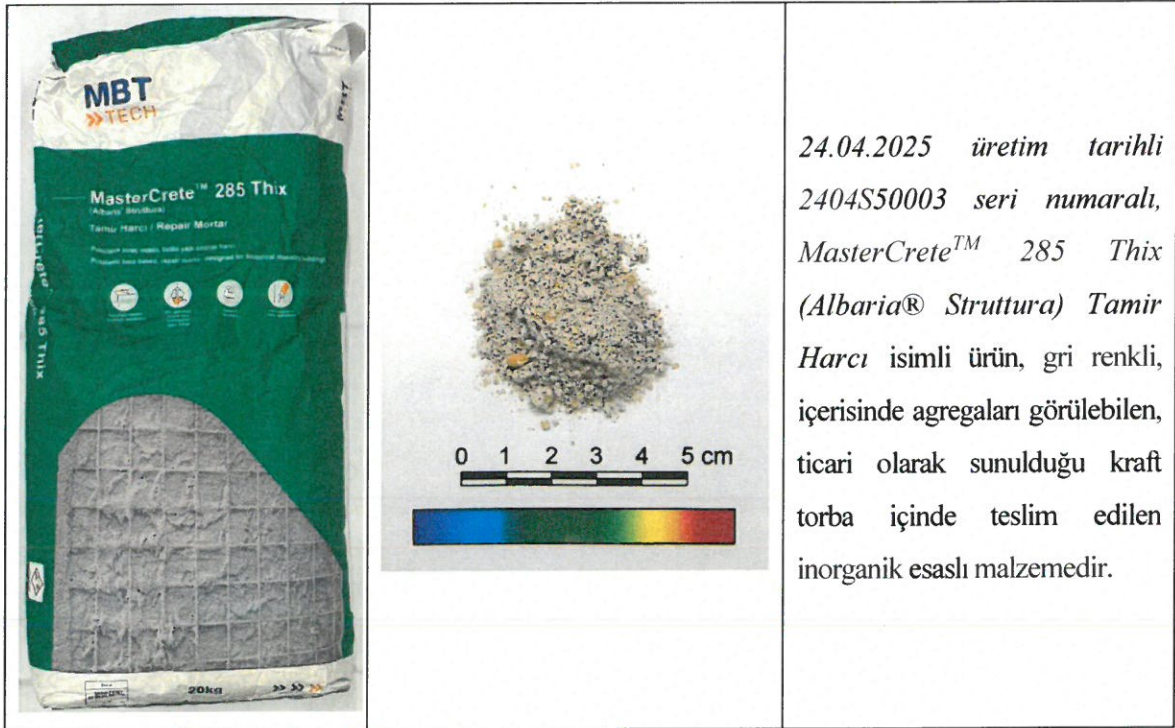
**Şekil 1.** İnceleme Konusu MasterCrete™ 285 Thix (Albaria® Struttura) Tamir Harcının Görüntüsü ve Tanımı

Başvuru sahibi firma tarafından laboratuvarımıza teslim edilmiş olan örneğin tanımı aşağıda verilmiştir.

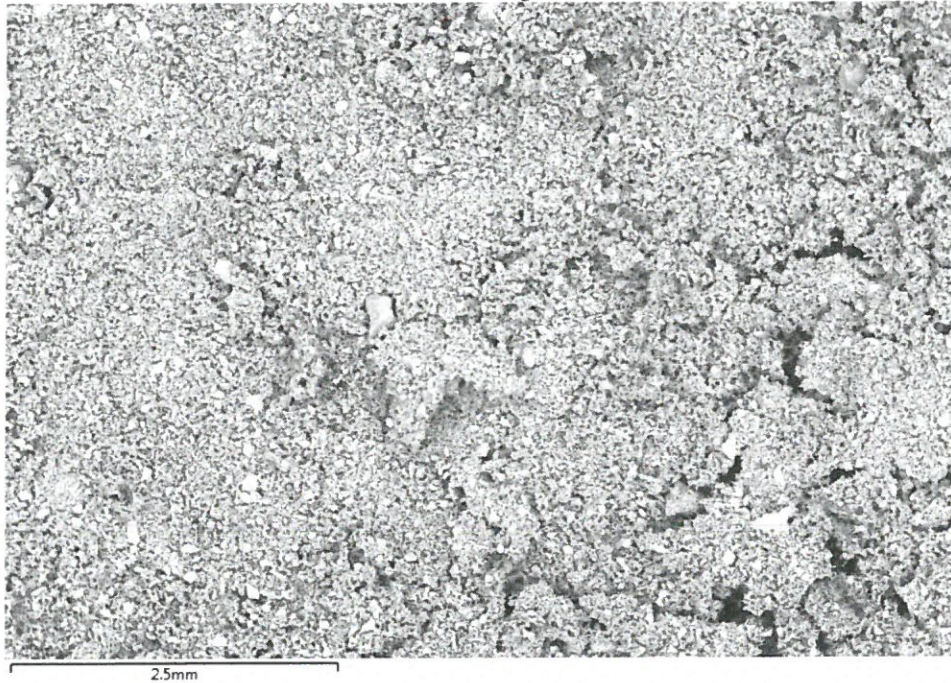
Şekil 3. Tamir Harcının SEM Görüntüsü

MasterCrete™ 285 Thix (Albaria® Struttura) Tamir Harcı 125 µm elekten elenmiş, elek altında kalan malzemede EDX analizinin gerçekleştirildiği bölgenin SEM görüntüsü Şekil 3'de, EDX spektrumu Şekil 4'te, tespit edilen elementler ve bunlara ait oksitlerin yüzde dağılımları ise Tablo 5'te verilmiştir.
