Mejorando el material que forma el revestimiento del Faldo, perteneciente al Alimentador de placas para Aumentar la Resistencia

Ubicación Región de Pilbara, WA, Australia

Plataforma Alimentador de plataforma

Condiciones Actualización del revestimiento del falda

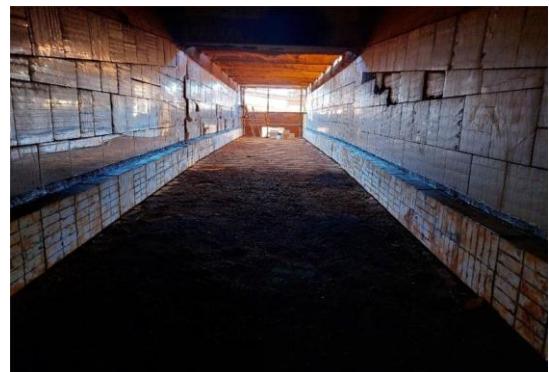
Túnel de alimentación de plataforma primaria, vista hacia el extremo de descarga.

A través de este análisis, Bradken determinó que reemplazar los revestimientos fundidos Ni-Hard con revestimientos de cerámica de 112 mm proporcionaría una resistencia superior a la abrasión, extendería significativamente los intervalos de mantenimiento y minimizaría el tiempo de inactividad.

Para agilizar la solución, los revestimientos rediseñados se fabricaron en tamaños estándar, lo que garantiza un suministro rápido y sin inconvenientes. Además, Bradken incorporó una instalación de pernos de 135 mm, como lo solicitó específicamente el cliente, para mejorar la integridad estructural y la confiabilidad.

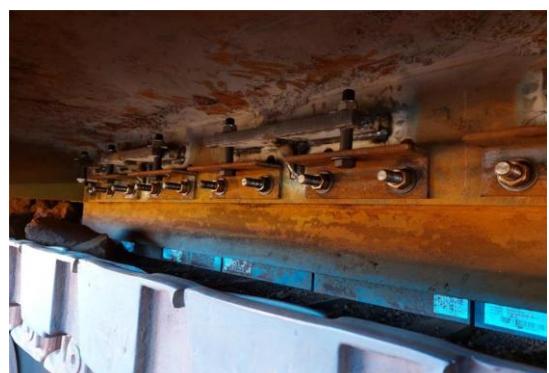
Soportes ajustables del revestimiento del faldón.

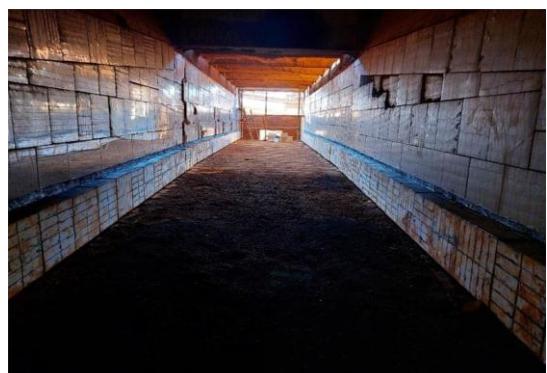
Túnel de alimentación de plataforma primaria, vista hacia el extremo de descarga.

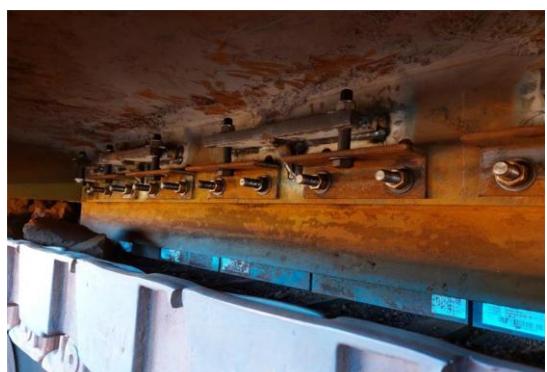
Soportes ajustables del revestimiento del faldón.
