Chenilles CAT7495

Lieu	Colombie, Amérique du Sud
Plateforme	Excavatrice CAT7495
Conditions	Surcharge charbonnière
Solution	Induction OC7495S79-3A Bradken Chenilles trempées

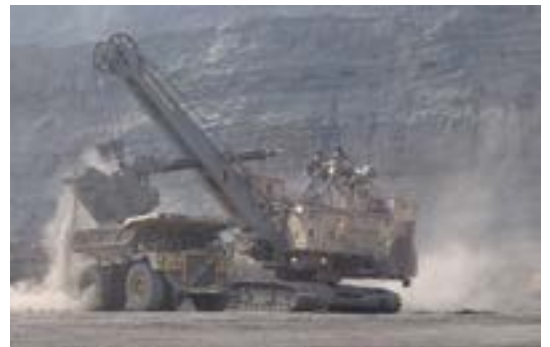
Châssis Bradken sur l'excavatrice CAT7495

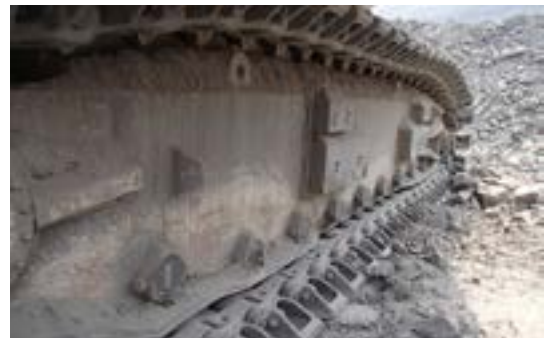
Bradken Induction Durci OC7495S79-3A

Bradken a collaboré avec le client pour développer des chenilles de 79 po comprenant un processus innovant de durcissement de la surface d'usure ultra-profonde, ce qui a permis de réduire les taux d'usure sur les surfaces à forte usure, les œillets des goupilles et les axes de roulement. En durcissant les alésages des axes, Bradken a éliminé le besoin d'une douille, ce qui a permis d'éliminer les défaillances des chenilles dues à la perte de la douille.

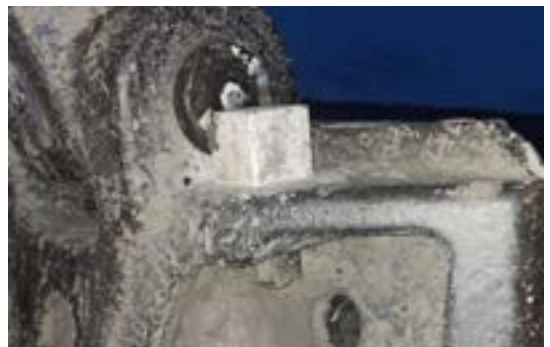
Matériel de rétention des broches mis à niveau par Bradken
