Sapatas de esteira CAT7495

Local	Colômbia, América do Sul
Plataforma	Escavadora CAT7495
Condições	Capeamento de carvão
Solução	Sapatas de esteira temperadas por indução OC7495S79-3A da Bradken

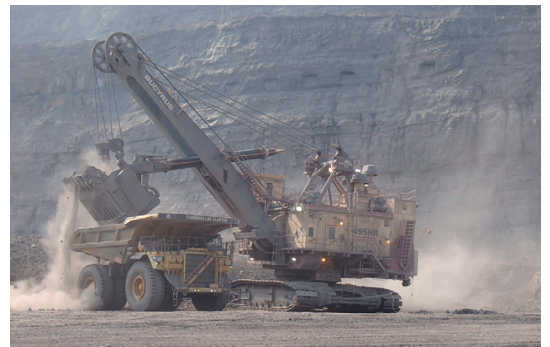
Material rodante da Bradken em uma escavadora CAT7495

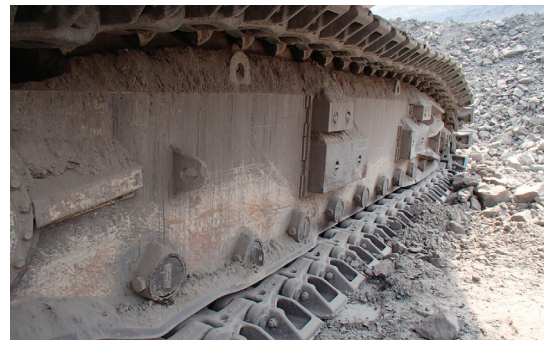
OC7495S79-3A têmpera por indução da Bradken

A Bradken trabalhou com o cliente para desenvolver uma sapata de esteira de 79" com um processo inovador de têmpera ultraprofunda da superfície de desgaste, que resultou em taxas de desgaste menores em superfícies de alto desgaste, nos pinos e nos trajetos do rolete. Ao temperar os parafusos, a Bradken eliminou a necessidade de buchas, o que eliminou definitivamente as falhas nas sapatas devido à perda da bucha.

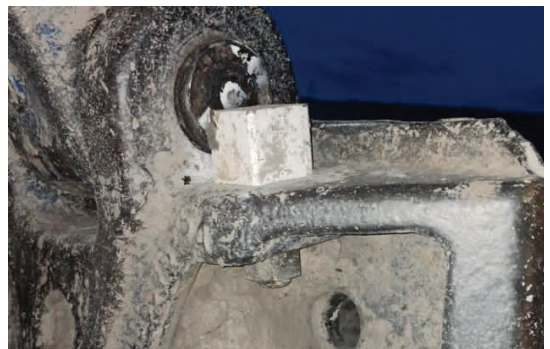
Hardware de retenção do pino aperfeiçoado da Bradken
