# Atualização do material do revestimento lateral do alimentador para aumentar a resistência

<b>Local</b>	Região de Pilbara, Austrália Ocidental, Austrália
<b>Plataforma</b>	Alimentador de placas
<b>Condições</b>	Atualização do revestimento lateral
<b>Solução</b>	Revestimentos de cerâmica

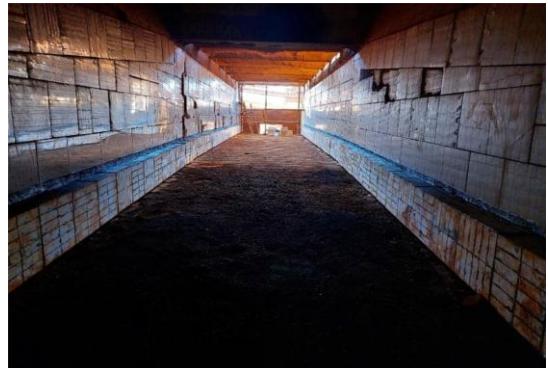
Túnel do alimentador de placas principal, visualização em direção à extremidade de descarga.

As equipes de design e engenharia da Bradken conduziram uma avaliação abrangente do problema e utilizaram uma modelagem avançada para identificar a solução de revestimento mais adequada e reduzir os ciclos de manutenção, bem como garantir um fluxo consistente de produtos. Por meio dessa análise, a Bradken determinou que a substituição dos revestimentos fundidos de Ni-Hard por revestimentos de cerâmica de 112 mm proporcionaria resistência superior à abrasão, aumentaria significativamente os intervalos de manutenção e minimizaria o tempo de inatividade. Para agilizar a solução, os revestimentos redesenados foram projetados em tamanhos padrão, garantindo um fornecimento rápido e contínuo. Além disso, a Bradken incorporou uma instalação de pinos de 135 mm, conforme solicitado especificamente pelo cliente, para melhorar a integridade estrutural e a confiabilidade.

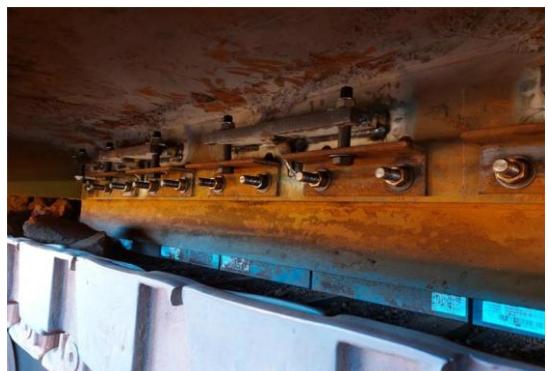
Montagens ajustáveis do revestimento lateral

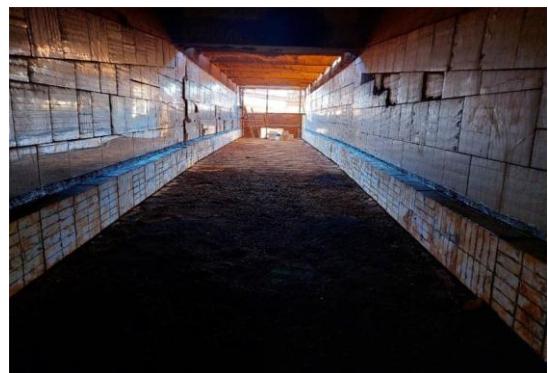
*Túnel do alimentador de placas principal, visualização em direção à extremidade de descarga.*

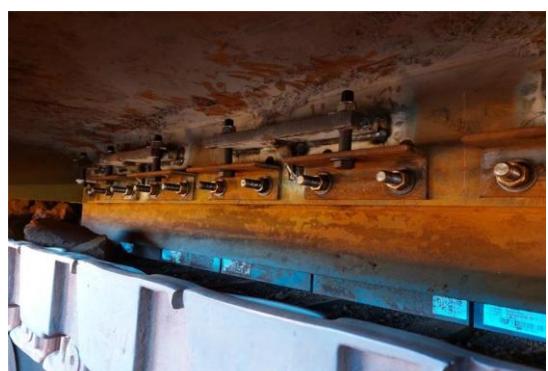
*Montagens ajustáveis do revestimento lateral*
