# Модернизация материала футеровок бортов пластиначатого питателя для повышения износостойкости

<b>Местоположение</b>	Регион Пилбара, Западная Австралия
<b>Платформа</b>	Пластиначатый питатель
<b>Условия</b>	Модернизация футеровок бортов
<b>Решение</b>	Керамические футеровки

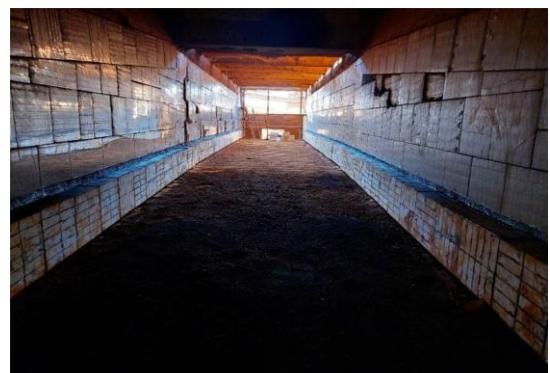
Тоннель основного пластиначатого питателя (вид со стороны разгрузочного узла).

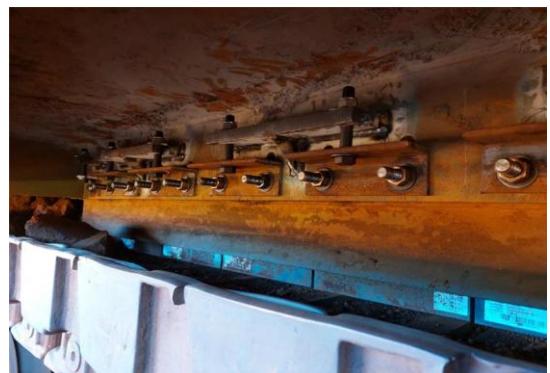
Регулируемый крепеж облицовки борта

Инженерные и проектные группы компании Bradken провели всестороннюю оценку проблемы и применили методы продвинутого моделирования, чтобы определить наиболее подходящее решение. По результатам анализа было установлено, что замена футеровок из Ni-Hard на 112-миллиметровые керамические футеровки обеспечит превосходную износостойкость, значительно увеличит интервалы между обслуживанием и сократит время простоя. Для ускоренной реализации решения были разработаны футеровки стандартного размера, что обеспечило их быструю и беспроблемную поставку. Дополнительно, по запросу клиента, была внедрена система установки с 135-мм шпильками, что повысило структурную целостность и надежность конструкции.

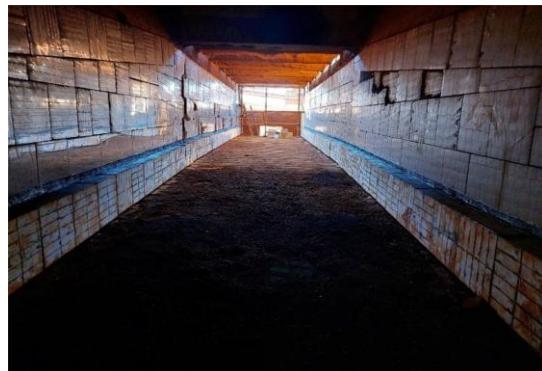
Тоннель основного пластиначатого питателя  
(вид со стороны разгрузочного узла).

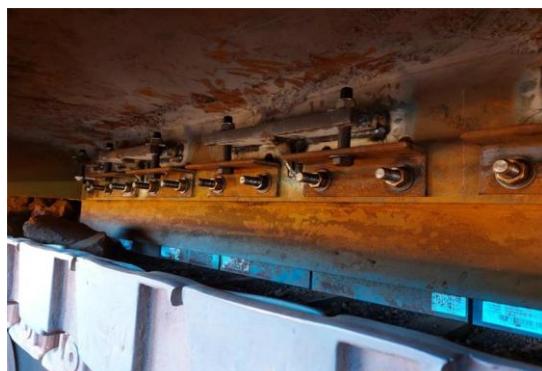
Регулируемый крепеж облицовки борта
