Material rodante da escavadeira PC3000

Localização	Queensland, Austrália
Plataforma	PC3000
Condições	Rocha dura
Solução	Programa de monitoramento de desgaste do material rodante - Proposta de engajamento do cliente e manutenção personalizada

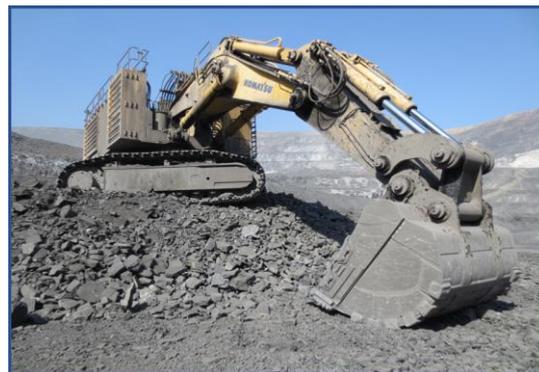
Escavadeira PC3000

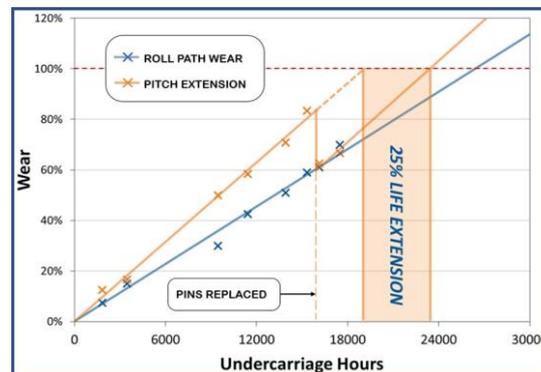
Aumento da vida útil alcançado da PC3000

Em uma colaboração próxima com o cliente, a Bradken realizou uma análise detalhada dos dados de desgaste do material rodante coletados durante as inspeções. A análise revelou que o principal fator limitante da vida útil do sistema era a extensão do passo das esteiras, causada principalmente pelo desgaste nos furos dos pinos das sapatas de esteira. Notavelmente, cerca de 25% da extensão do passo foi atribuída ao desgaste no diâmetro externo dos pinos de conexão.

A Bradken propôs uma estratégia de manutenção orientada e econômica: substituir apenas os pinos de conexão desgastados. Ao fazer isso, aproximadamente um quarto da extensão total do passo foi eliminada. Essa intervenção possibilitou que a escavadeira continuasse operando dentro dos limites seguros de desgaste, sem a necessidade de substituição completa das sapatas de esteira.

A implementação da proposta proporcionou uma redução significativa de mais de 25% na extensão do passo, permitindo a operação segura da PC3000 na fase final da mina. Essa abordagem estratégica gerou uma economia significativa ao evitar a substituição dos conjuntos completos de sapatas de esteira, que são muito mais caras. O cliente concluiu suas operações com êxito, sem investimentos de capital desnecessários, otimizando tanto a eficiência quanto os recursos financeiros.

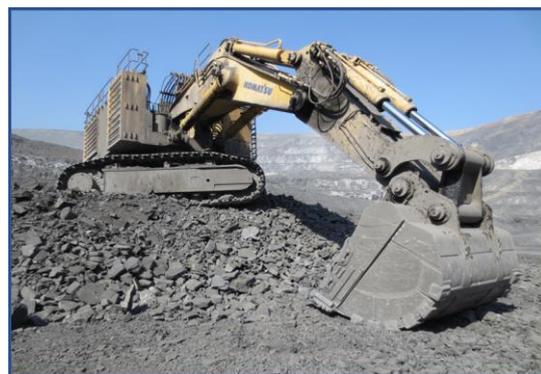
Escavadeira PC3000

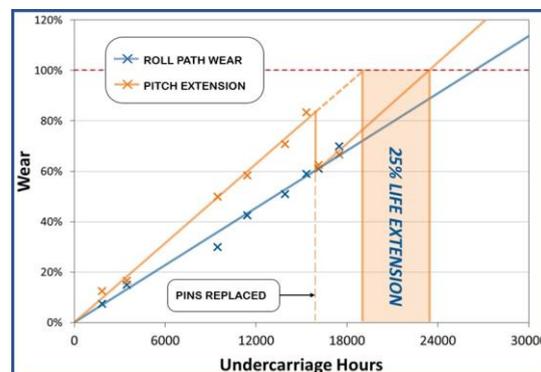
Aumento da vida útil alcançado da PC3000
