Оптимизация обслуживания футеровки с использованием комплектов Wear Zone

Местоположение Регион Пилбара, Западная Австралия

Платформа Дефлектор

Условия Износ футеровки стационарного оборудования

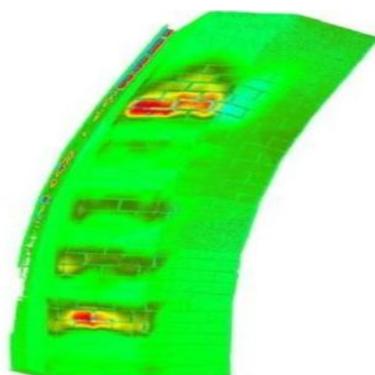
Тепловая карта мониторинга состояния, на которой желтым и красным цветом выделены области повышенного износа дефлектора. Вид в сторону разгрузочного модуля.

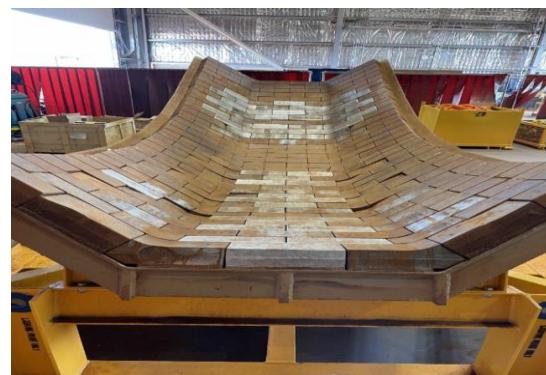
Новые блоки комплекта для зоны высокого износа установлены на дефлектор после реконструкции.

Компания Bradken совместно с инженером заказчика разработала решение для оптимизации технического обслуживания. Используя данные мониторинга состояния футеровки, специалисты определили зоны, требующие регулярной замены. Они разделили дефлектор на «зоны высокого износа» и «зоны низкого износа». На основе этого подхода была составлена ведомость материалов.

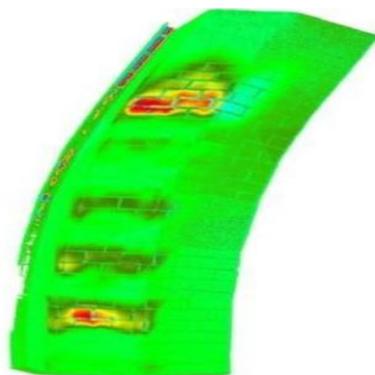
Тепловая карта мониторинга состояния, на которой желтым и красным цветом выделены области повышенного износа дефлектора. Вид в сторону разгрузочного модуля.

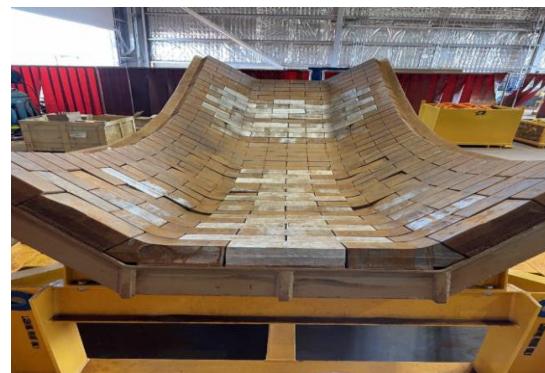
Новые блоки комплекта для зоны высокого износа установлены на дефлектор после реконструкции.
