Revestimientos Híbridos: pernos

Plataforma Molino de bolas Ø26' × 40,5'

Solución Revestimiento híbrido "Lining Polywear SCL"/Diseño/
Pernos inteligentes: estado del cobre

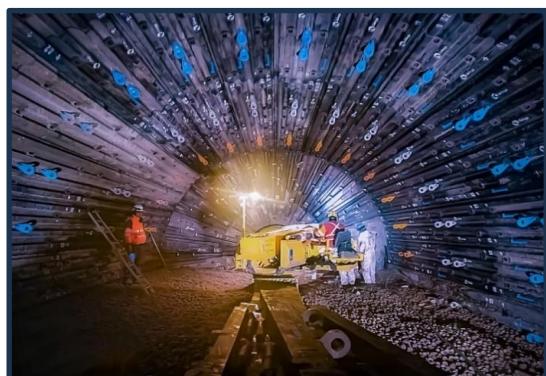
Revestimientos compuestos instalados en funcionamiento

El tiempo de instalación del revestimiento compuesto de Bradken fue 25 % más corto en comparación con el revestimiento de la competencia y el número de piezas del revestimiento se redujo en un 33 %. Esto no sólo mejoró la seguridad durante la instalación, sino que también redujo el tiempo de exposición del personal durante el proceso de revestimiento.

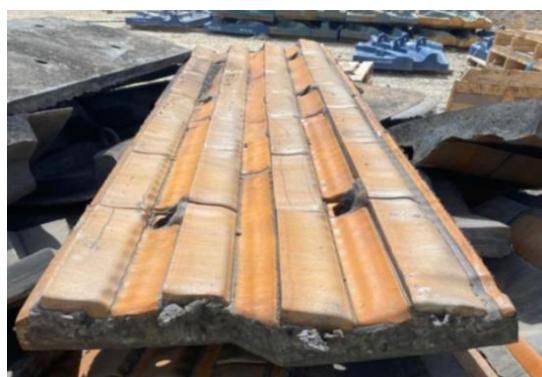
Revestimientos retirados después de 18 meses

El revestimiento compuesto Bradken Polywear SCL funcionó correctamente durante 18 meses y las proyecciones sugieren que podría resistir dos meses más. Durante este período, ambos molinos procesaron casi la misma cantidad de mineral y el molino revestido con Bradken alcanzó un total de 23,94 millones de toneladas, de modo que superó el rendimiento garantizado en un 11 % (21,5 millones de toneladas).

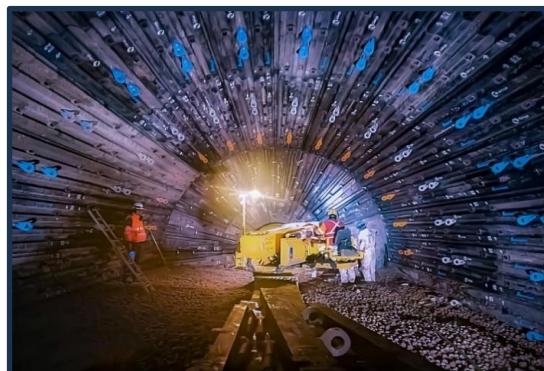
Revestimientos compuestos instalados en funcionamiento

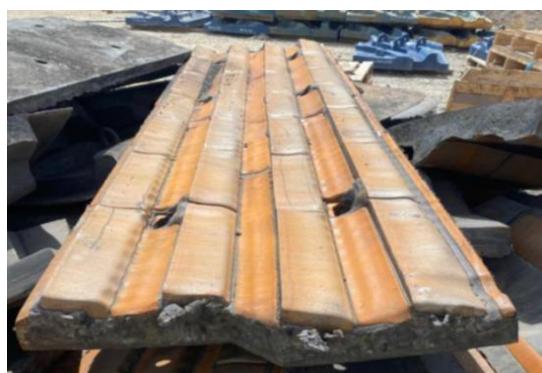
Revestimientos retirados después de 18 meses
