Modification du matériau du revêtement de jupe du tablier d'alimentation afin d'améliorer sa résistance.

Lieu	Région de Pilbara, WA, Australie
Plate-forme	Chargeur à tablier métallique
Conditions	Amélioration de la chemise de la jupe
Solution	Chemises en céramique

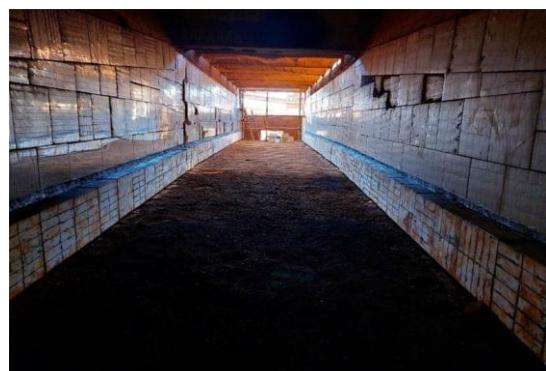
Tunnel pour chargeur principal à tablier métallique, vue vers l'extrémité de déchargement.

Les équipes de conception et d'ingénierie de Bradken ont procédé à une évaluation du problème et ont utilisé une modélisation avancée afin de déterminer le revêtement de jupe le plus adapté pour minimiser les temps de maintenance et garantir un flux de produit constant. Grâce à cette analyse, Bradken a déterminé que le remplacement des revêtements moulés en Ni-Hard par des revêtements en céramique de 112 mm offrirait une meilleure résistance à l'abrasion, prolongerait considérablement les intervalles de maintenance et réduirait les interruptions. Afin d'accélérer la mise en œuvre de la solution, les revêtements repensés ont été conçus dans des tailles standard, garantissant un approvisionnement rapide et sans problème. De plus, Bradken a installé des goujons de 135 mm, comme le précisait spécifiquement le cahier des charges du client, ceci afin d'améliorer la solidité structurelle et la fiabilité.

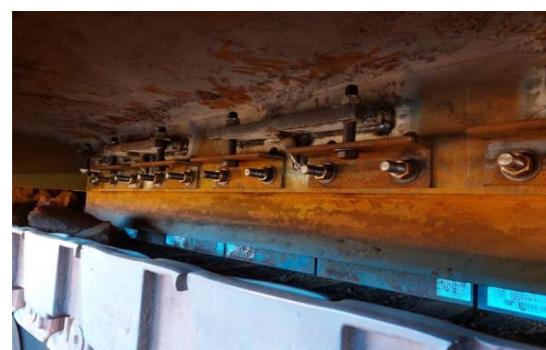
Systèmes de montage réglables de la jupe de chemise

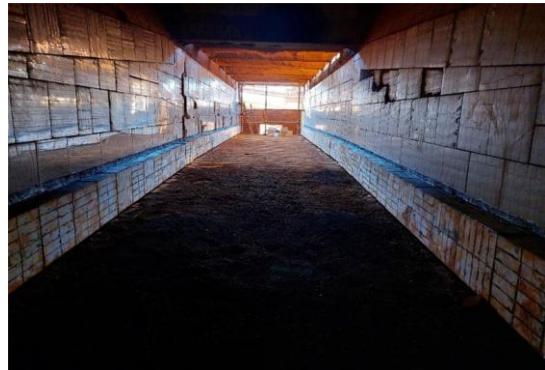
Tunnel pour chargeur principal à tablier métallique, vue vers l'extrémité de déchargement.

L'installation de la chemise en céramique de Bradken a permis des améliorations quantifiables :

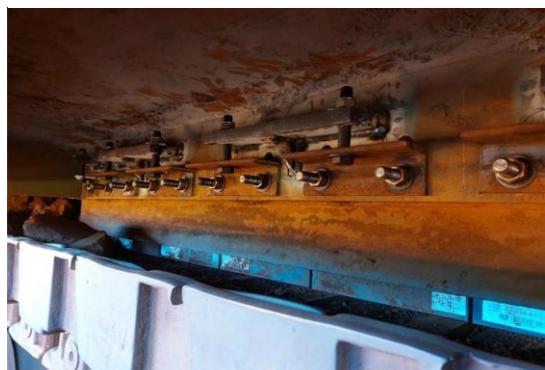
Systèmes de montage réglables de la jupe de chemise
