# Dyrløkke – Ås – Holstad – Krokstad

## Spesifisering av tiltak ved lokaliteter med huleeiker

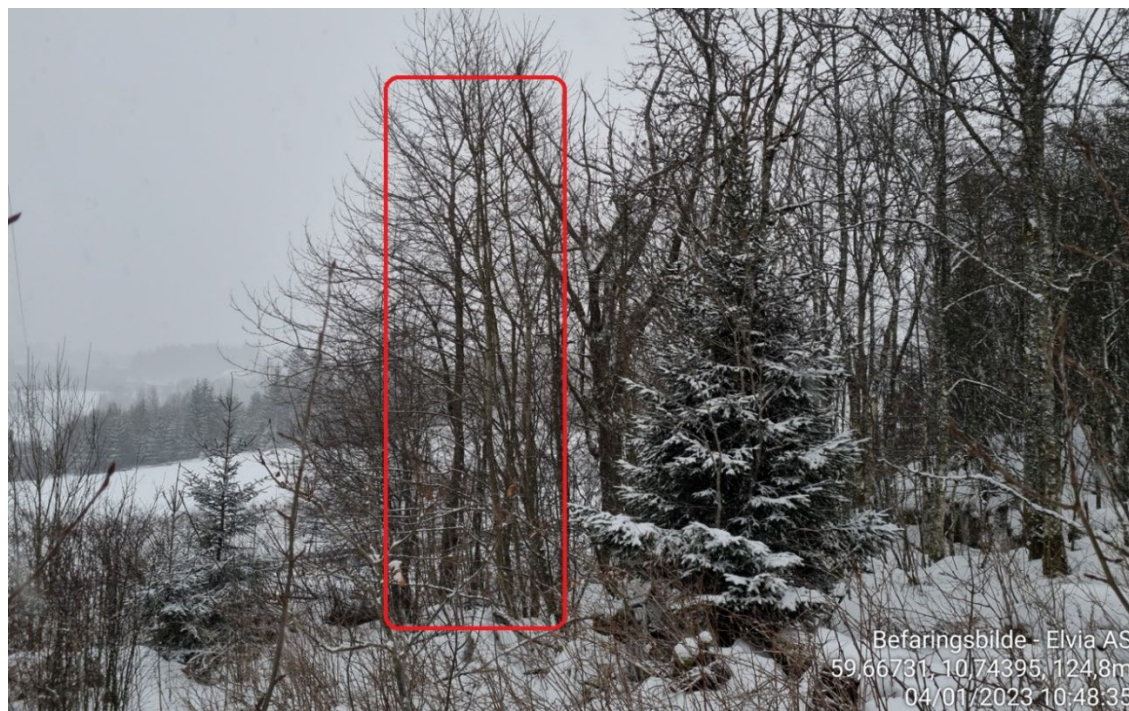
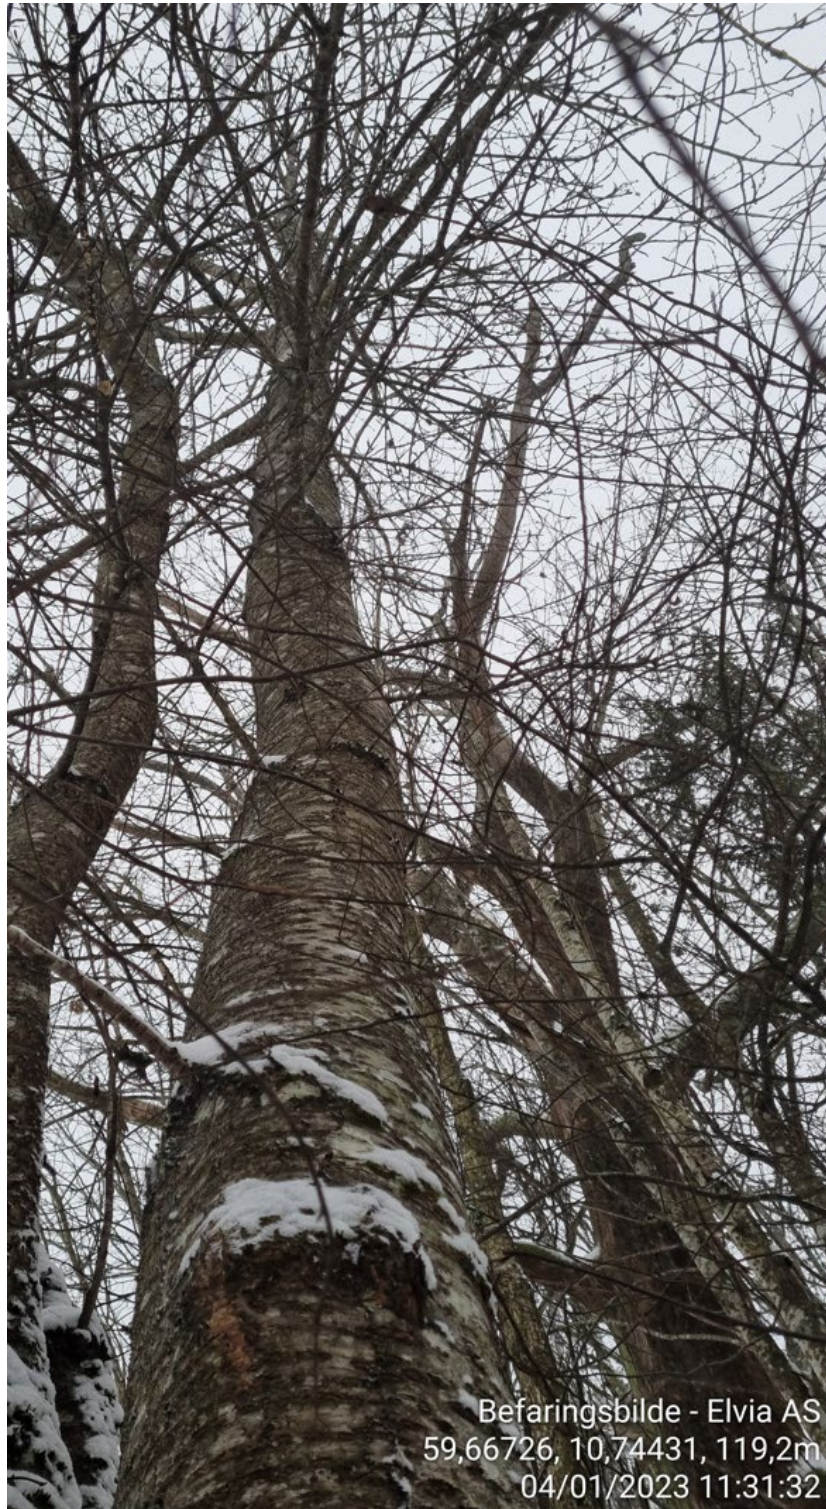
#### Eik 1

| Treslag | Fra senterlinje | Trehøyde | Diameter brysthøyde | Koordinat |
|---|---|---|---|---|
| Eik | 9m | 16,7m | 31cm | X: 598261,5865<br>Y: 6615646,875 |

**Kommentar:** Eik og 3 osper felles. Når nytt linesett monteres vil disse kunne forårsake et trepåfall på linja. Den store eika ved siden av vil pt ikke ha behov for tiltak, men blir delvis fristilt pga ryddingen.

To mindre eiker må felles.

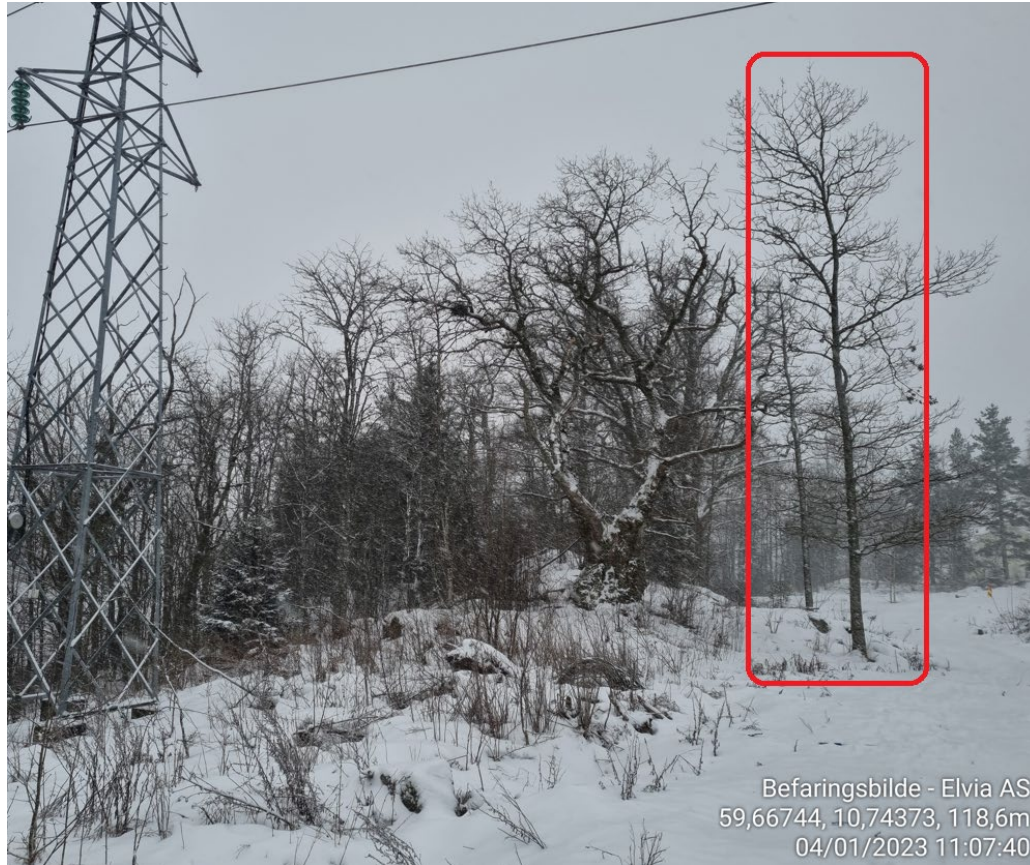
## Eik 2

| Treslag | Fra senterlinje | Trehøyde | Diameter brysthøyde | Koordinat |
|---|---|---|---|---|
| Eik | 12,5m | 18,9m | 23cm | X: 598233,4363<br>Y: 6615642,217 |

**Kommentar:** Når nytt linesett monteres vil dette treet kunne forårsake et trepåfall på linja. Den store eika ved siden av vil pt ikke ha behov for tiltak, men blir delvis fristilt pga ryddingen.

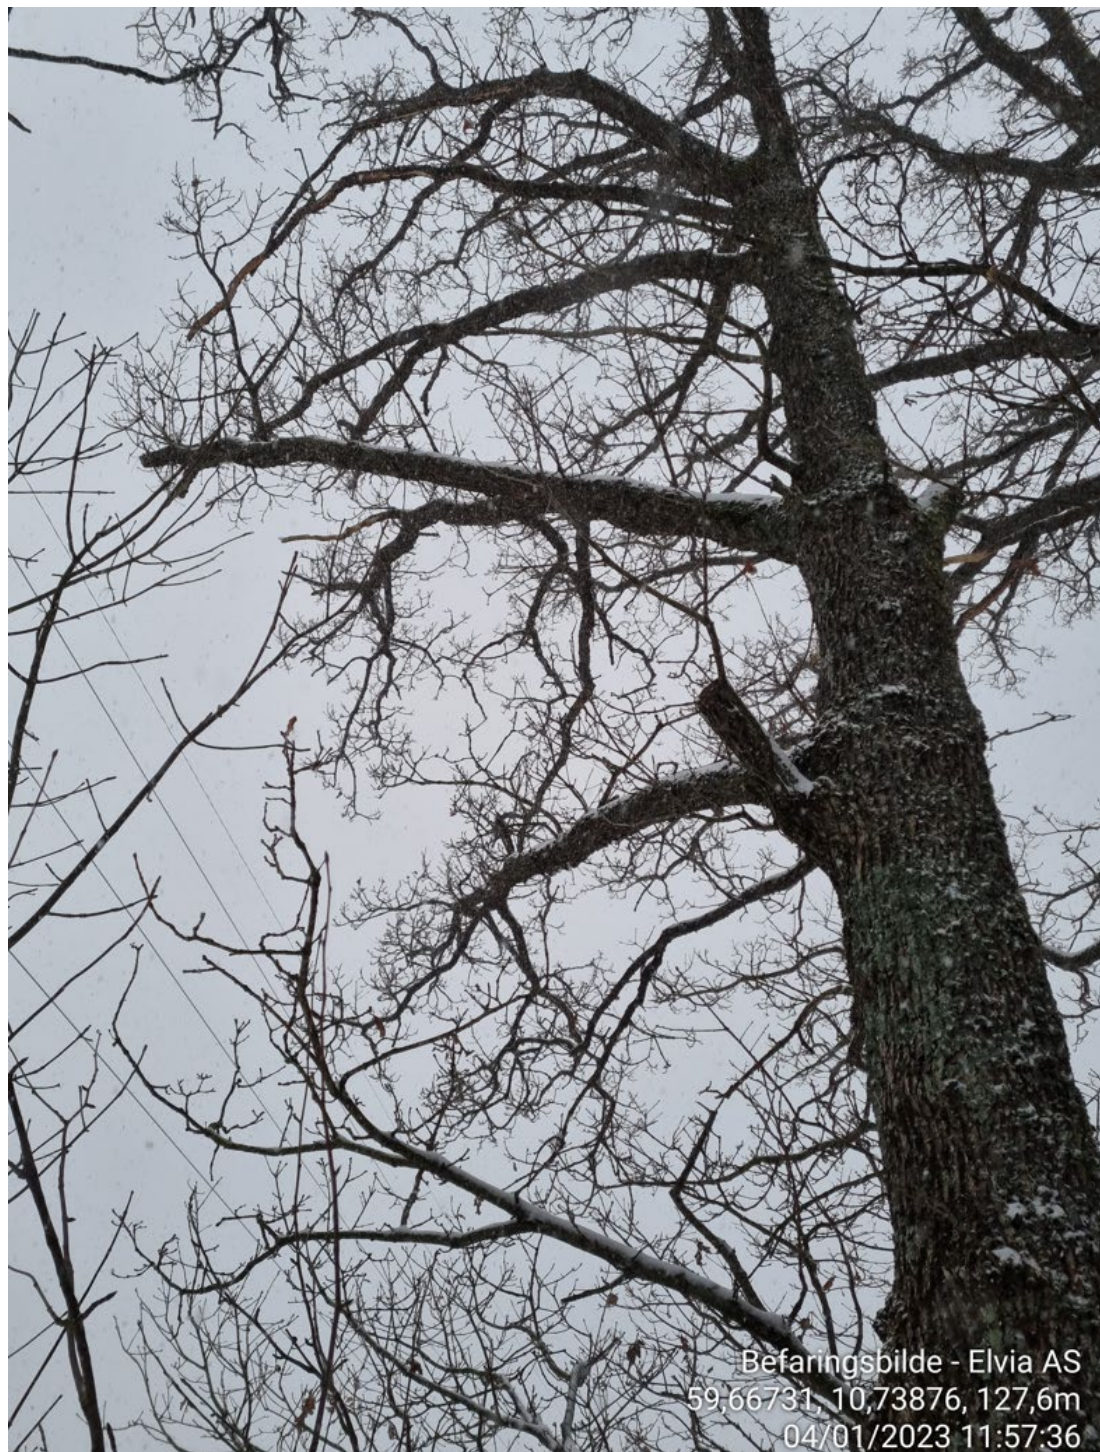
| <b>Id</b> | <b>Treslag</b> | <b>Fra senterlinje</b> | <b>Diameter brysthøyde</b> | <b>Kommentar</b> | <b>Koordinat</b> |
|---|---|---|---|---|---|
| Eik 1 | Eik | 13,3m | 47cm | Alle grener heller mot linje og har derfor stor potensiale for trefall mot linja | X: 597945,3353<br>Y: 6615644,091 |

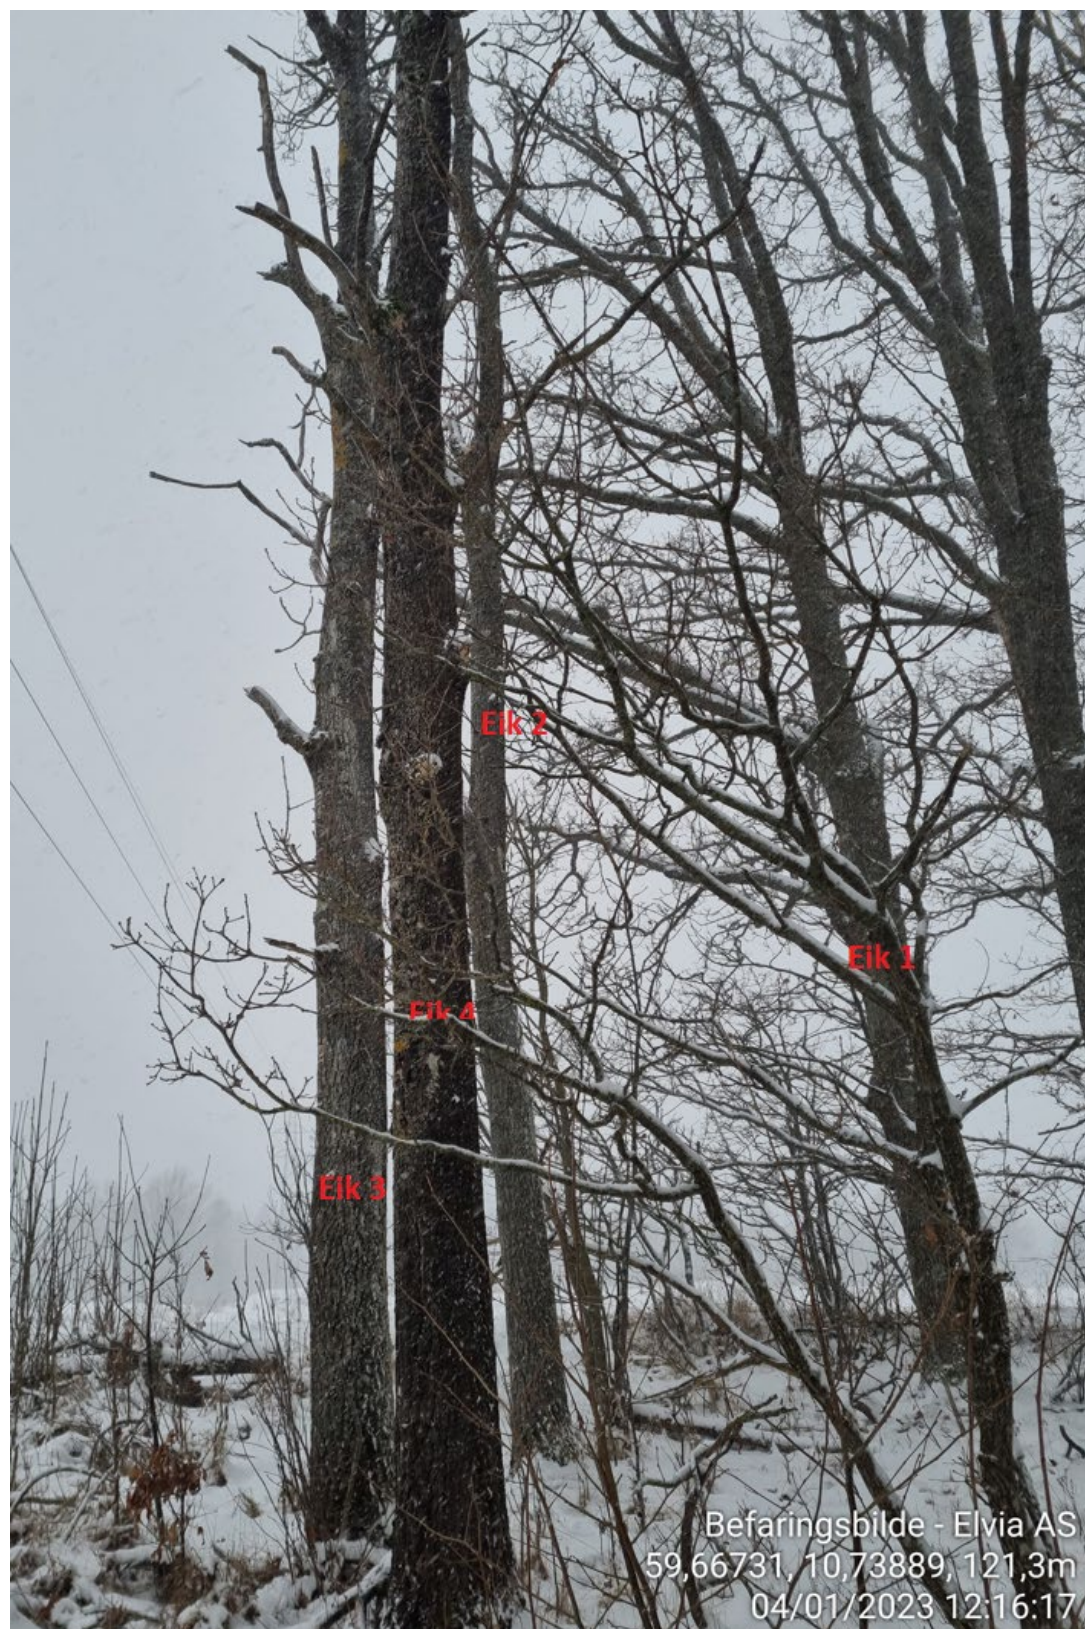
Eik 1-4

| <b>Id</b> | <b>Treslag</b> | <b>Fra senterlinje</b> | <b>Diameter brysthøyde</b> | <b>Kommentar</b> | <b>Koordinat</b> |
|---|---|---|---|---|---|
| Eik 2 | Eik | 9,2m | 30cm | | X: 597947,7636<br>Y: 6615642,084 |
| Eik 3 | Eik | 8,1m | 35cm | Hul.<br>Tiltak avklares med Statsforvalteren, om det er interessant med høystubbe for å bevare det biologiske mangfoldet. | X: 597949,8976<br>Y: 6615641,082 |
| Eik 4 | Eik | 8,3m | 37cm | | X: 597951,8417<br>Y: 6615641,37 |

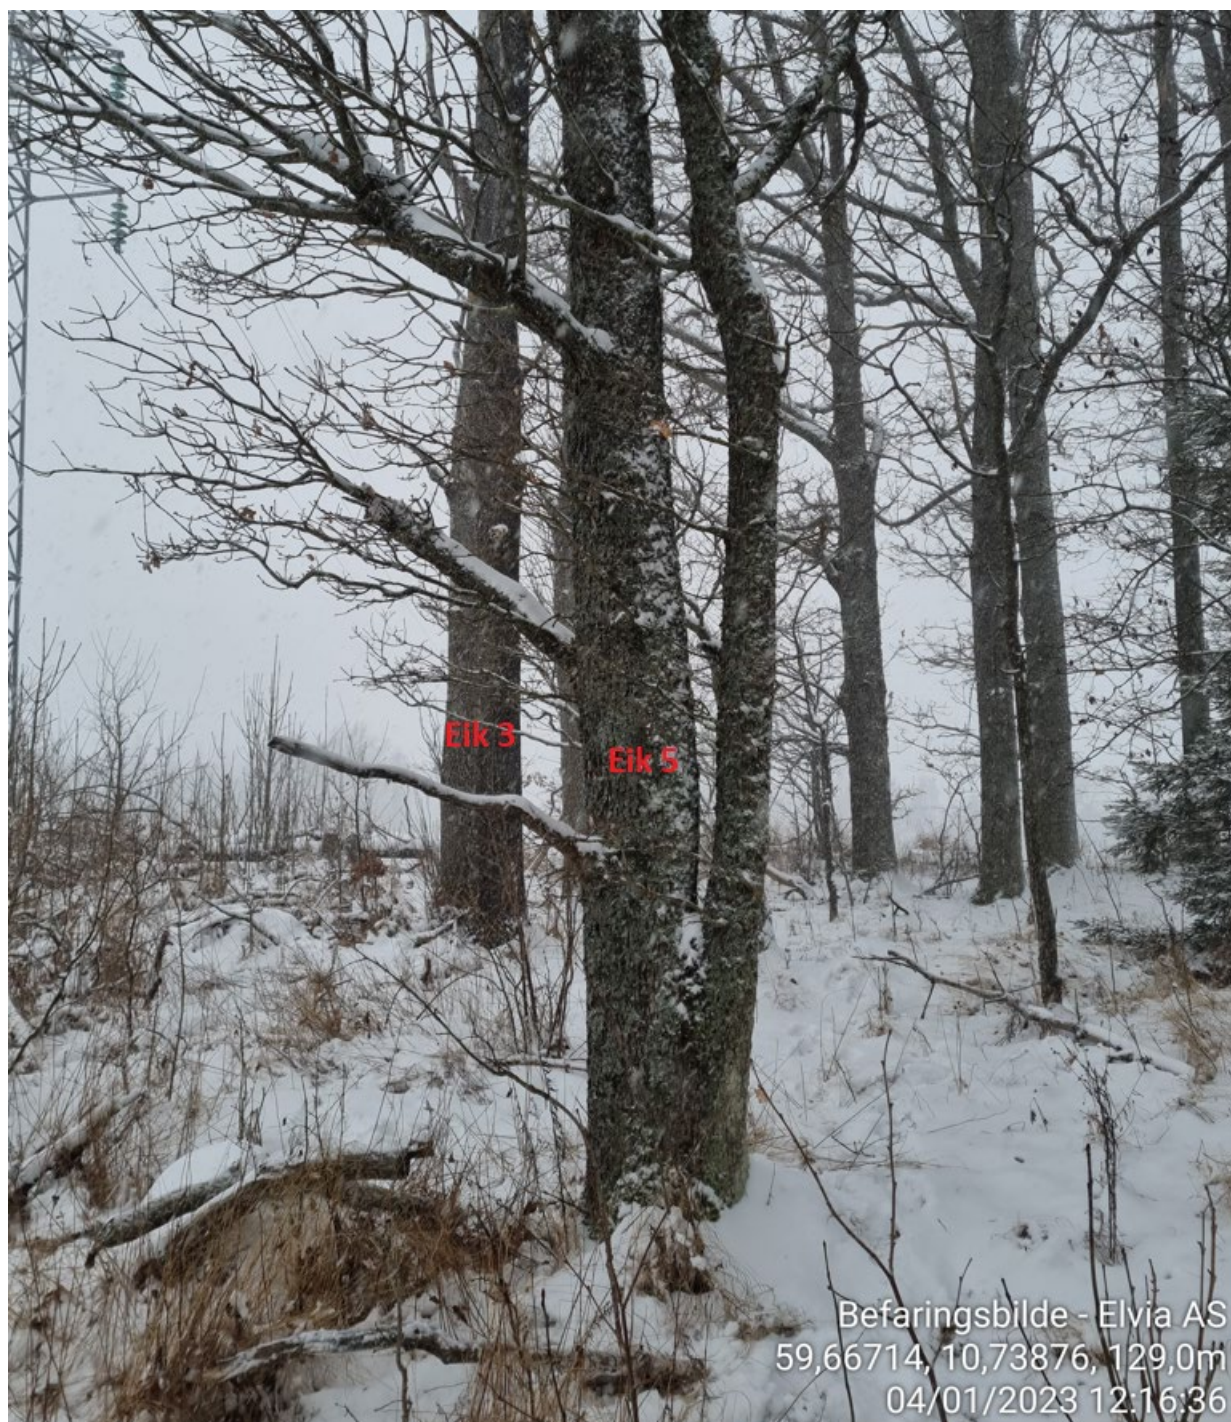
Eik 3 og 5

| <b>Id</b> | <b>Treslag</b> | <b>Fra senterlinje</b> | <b>Diameter brysthøyde</b> | <b>Kommentar</b> | <b>Koordinat</b> |
|---|---|---|---|---|---|
| Eik 5 | Eik | 9,4m | 39cm | | X: 597955,451<br>Y: 6615640,883 |

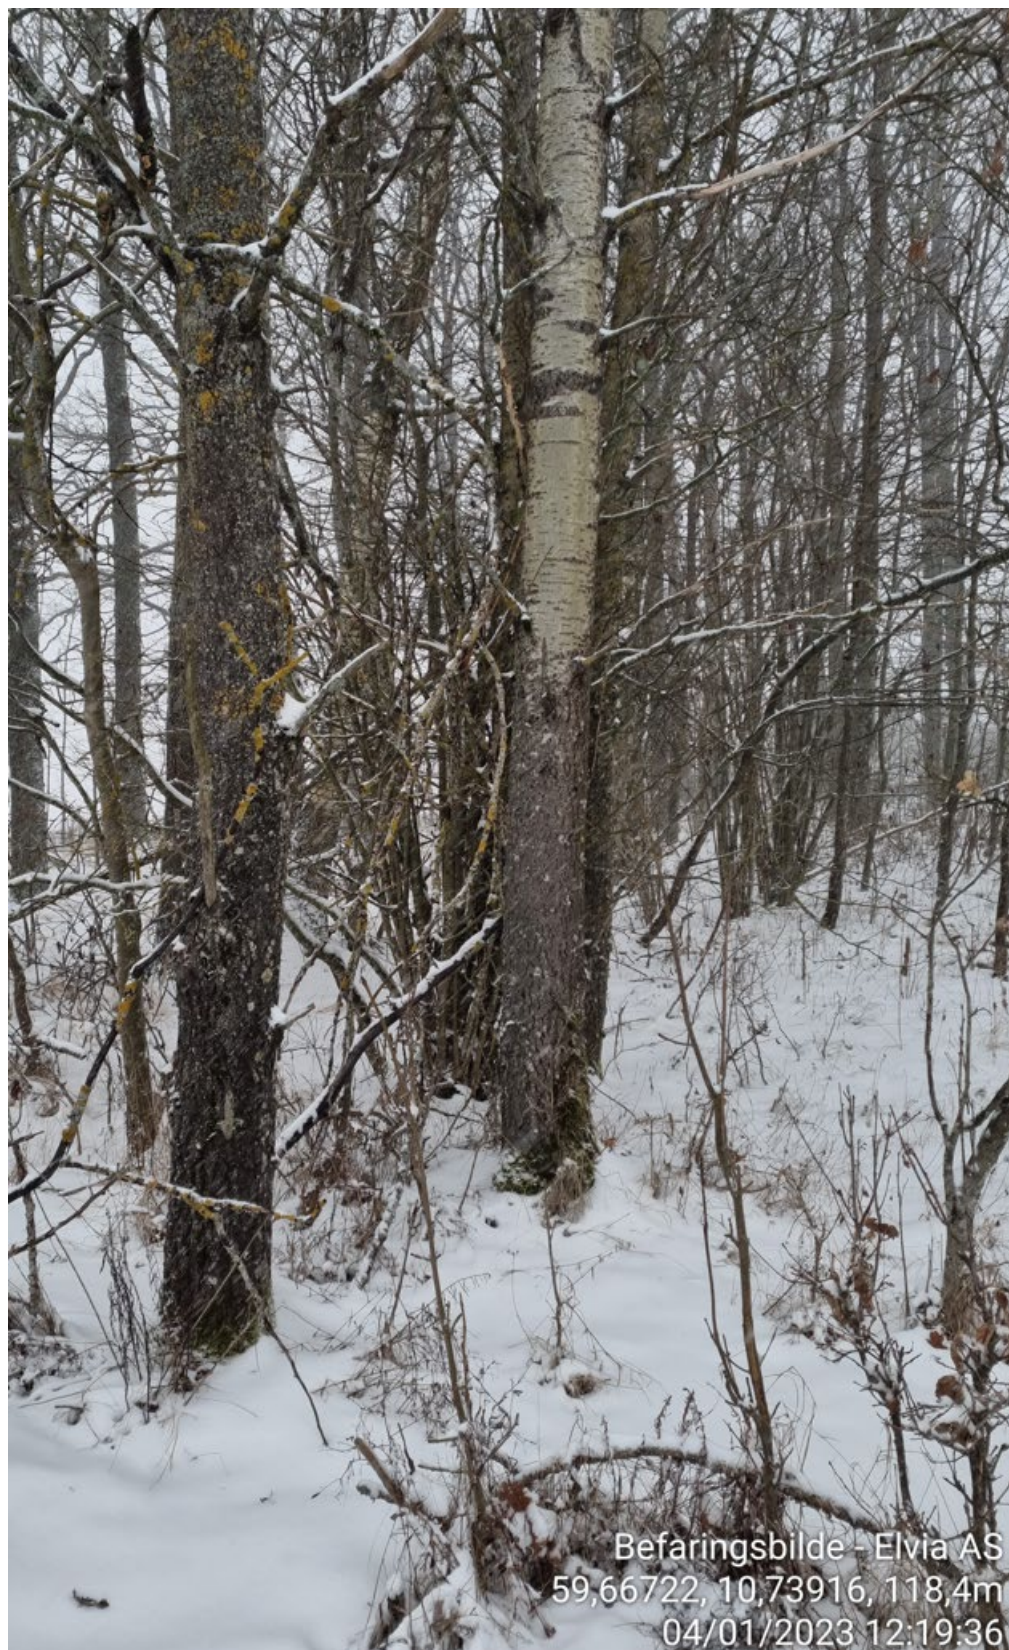
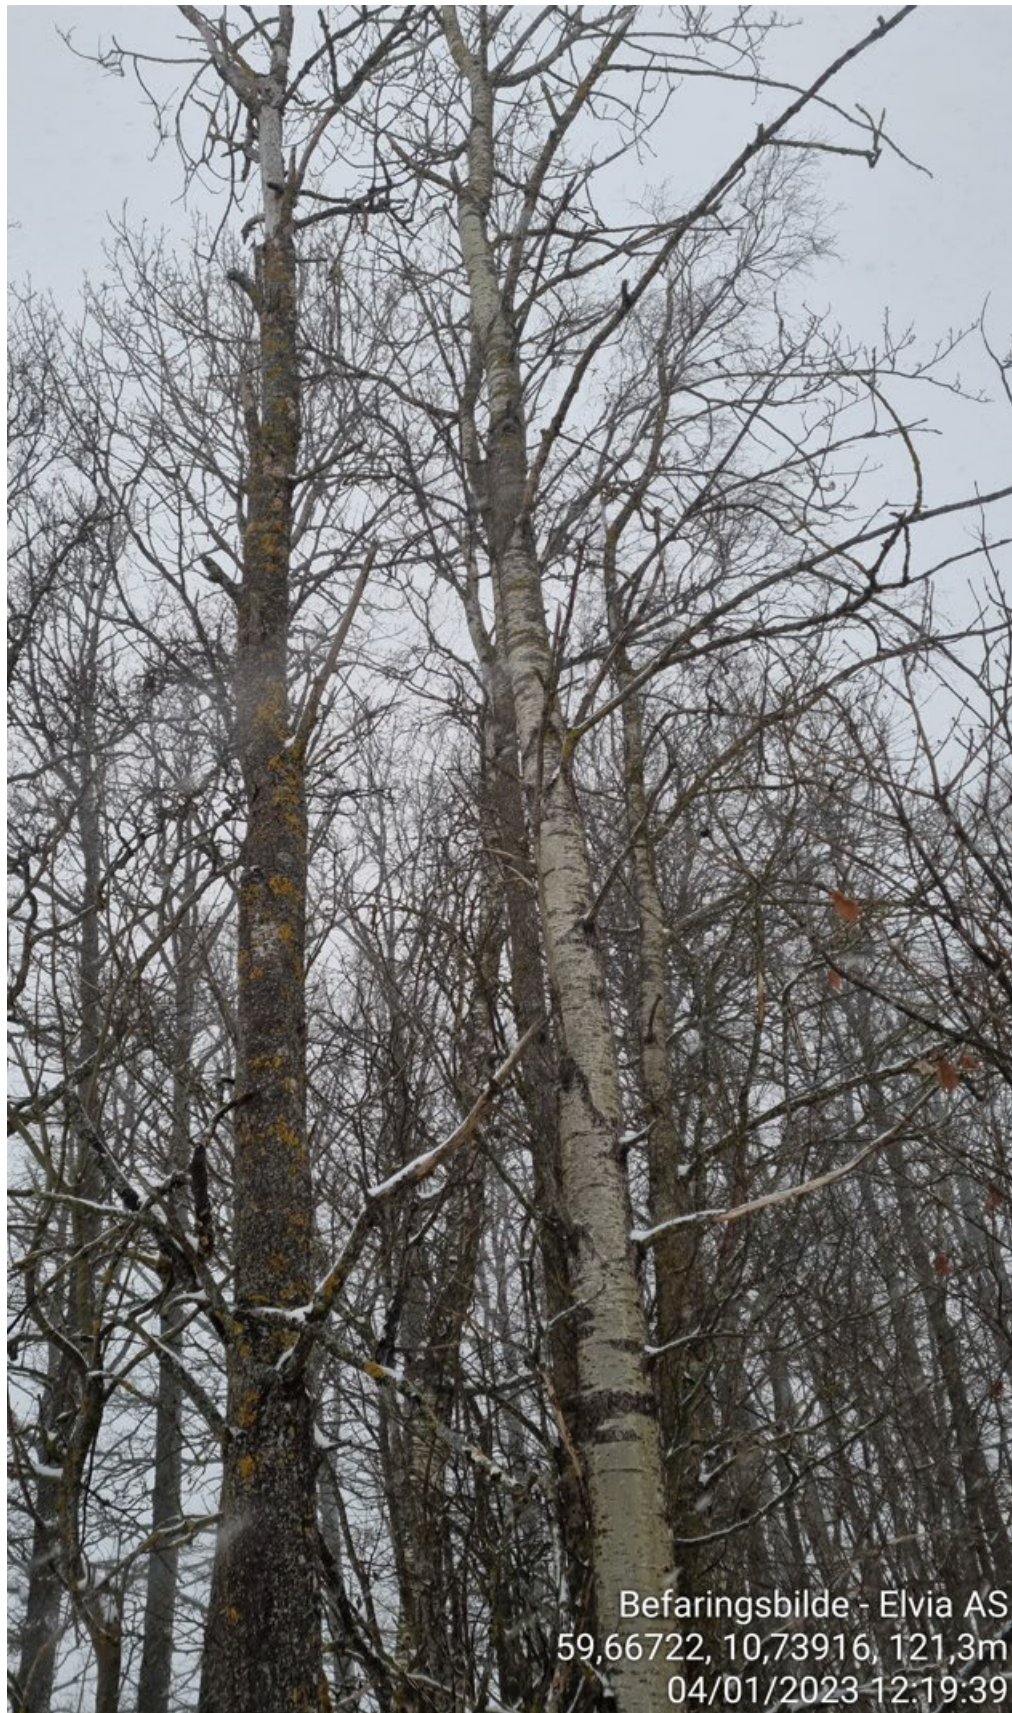
Eik 6 og osp 1

| <b>Id</b> | <b>Treslag</b> | <b>Fra senterlinje</b> | <b>Diameter brysthøyde</b> | <b>Kommentar</b> | <b>Koordinat</b> |
|---|---|---|---|---|---|
| Eik 6 | Usikker | 9,3m | | Død.<br>Tiltak avklares med Statsforvalteren, om det er interessant med høystubbe for å bevare det biologiske mangfoldet. | X: 597967,307<br>Y: 6615640,452 |
| Osp 1 | Osp | 10,3 | | | X: 597969,06<br>Y: 6615642,34 |

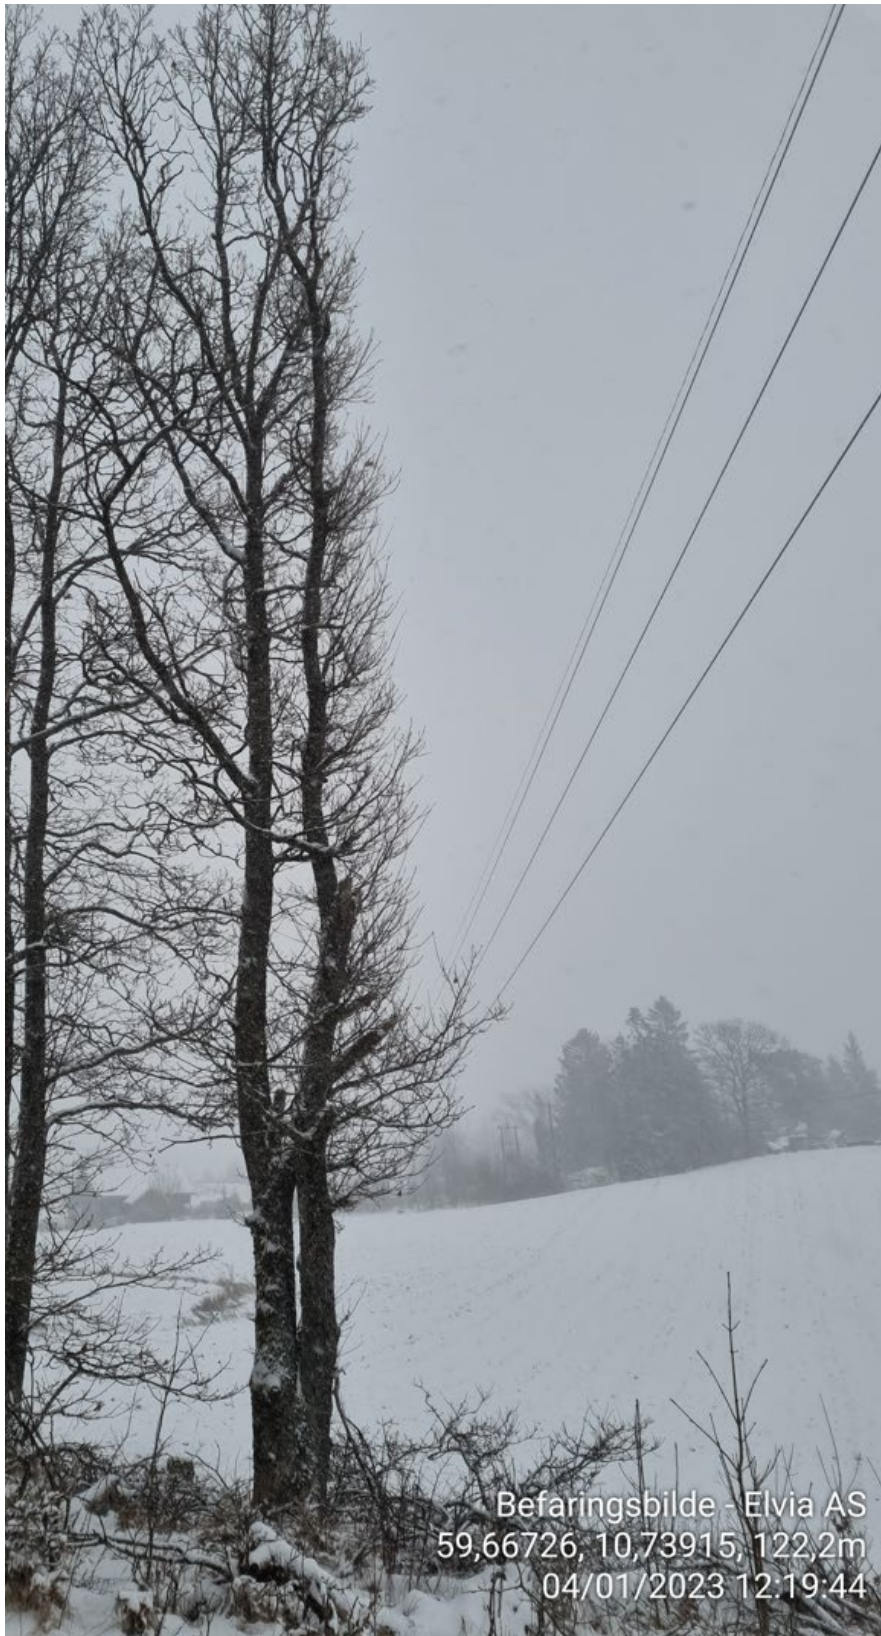
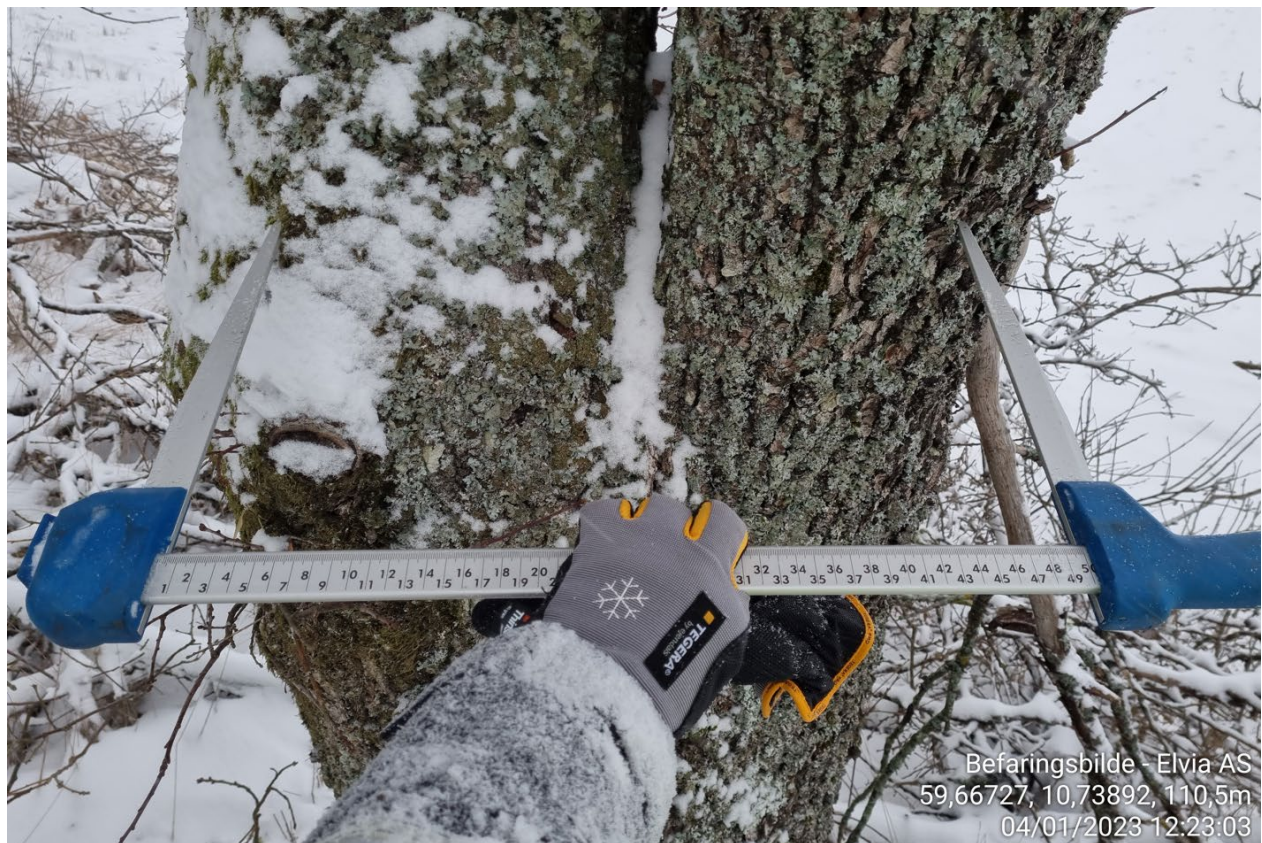
| <b>Id</b> | <b>Treslag</b> | <b>Fra senterlinje</b> | <b>Diameter brysthøyde</b> | <b>Kommentar</b> | <b>Koordinat</b> |
|---|---|---|---|---|---|
| Eik 7 | Eik | 8m | Over 50cm, antar 60cm | Dobbel stamme.<br>Tiltak avklares med Statsforvalteren, om det er noe som kan gjøres samtidig som risikoen for trepåfall reduseres til akseptabelt nivå.<br>Felling, topping, styving osv. | X: 597983,62<br>Y: 6615640,94 |

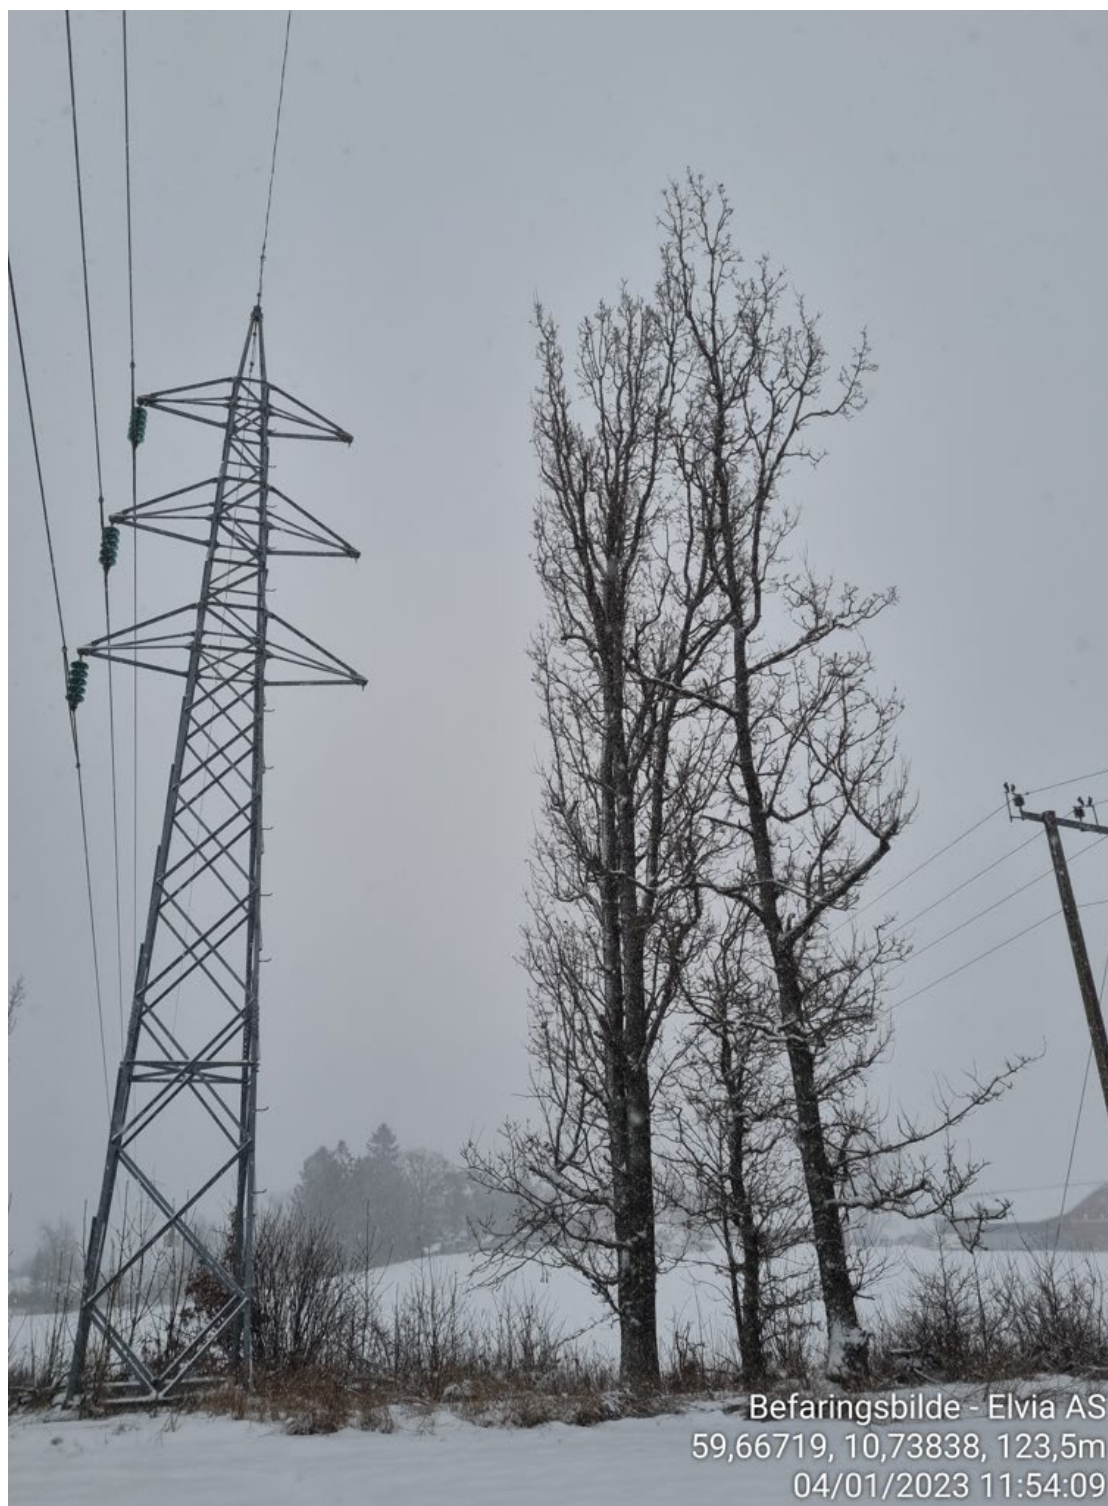
Eik 8-10

| <b>Id</b> | <b>Treslag</b> | <b>Fra senterlinje</b> | <b>Diameter brysthøyde</b> | <b>Kommentar</b> | <b>Koordinat</b> |
|---|---|---|---|---|---|
| Eik 8 | Eik | | | Treklynge som blir for nære fasene etter montering av nye linjer | X: 597944,97<br>Y: 6615623,01 |
| Eik 9 | Eik | | | Treklynge som blir for nære fasene etter montering av nye linjer | X: 597944,97<br>Y: 6615623,01 |

| Eik 10 | Eik | | | Treklynge som blir for<br>nære fasene etter<br>montering av nye linjer | X: 597944,97<br>Y: 6615623,01 |
