NOTAT

Oppdragsnavn **Dal og Gjestad transformatorstasjoner**
Prosjekt nr. **1350058969**
Kunde **Elvia**
Notat nr. **N-not-001**
Versjon **01**
Dato **17.04.2024**

Dal og Gjestad transformatorstasjoner – Miljøkartleggingsrapport

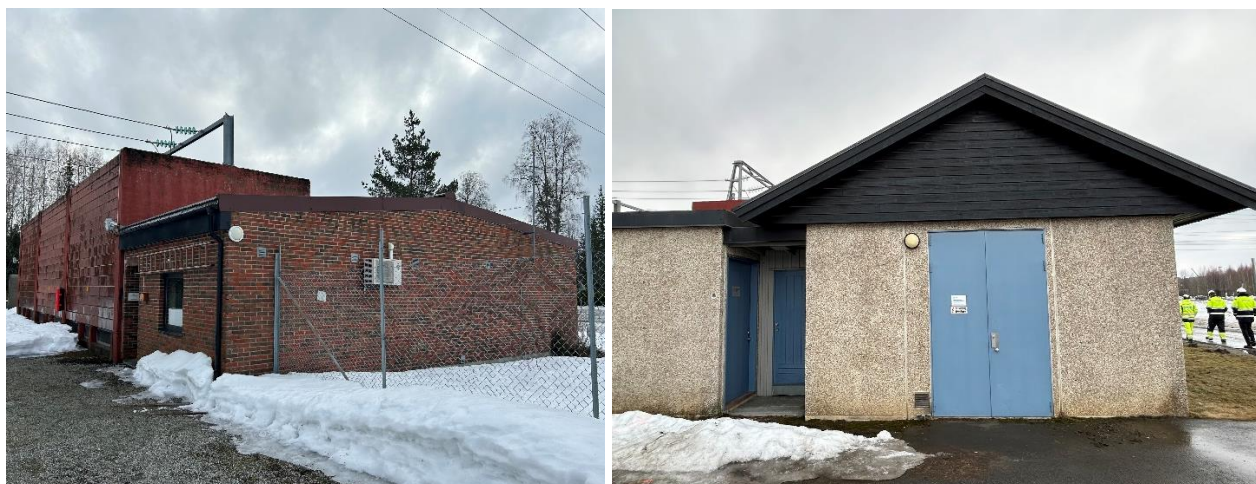
Figur 2: Oversiktsfoto over Dal transformatorstasjon (til venstre) og Gjestad transformatorstasjon (til høyre). (Foto: Rambøll)

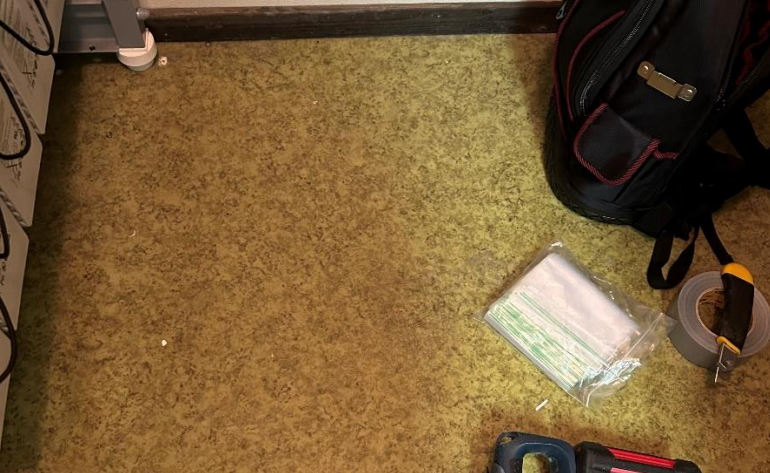
Tabell 4: Informasjon om ftalatholdige materialer.

På batterirommet ved Dal transformatorstasjon ble det observert grønt vinylbelegg. Belegget er prøvetatt (P1) og det er påvist ftalater over grensen for farlig avfall. Belegget og underliggende lim håndteres som farlig avfall med ftalater og leveres til godkjent mottak. Informasjon er gitt i Tabell 4.

<p>Prøve: P1</p> <p>Materialtype: Vinylbelegg</p> <p>Plassering: Batterirom ved Dal transformatorstasjon</p> <p>Avfallskategori: Ftalater</p> <p>Mengde: 5 m²</p> <p>Kommentar: Vinylbelegg håndteres som farlig avfall med ftalater og må leveres til godkjent mottak</p> <p>Farlig avfall med ftalater!</p>

Gulvbelegg håndteres som farlig avfall med ftalater og må leveres godkjent mottak.

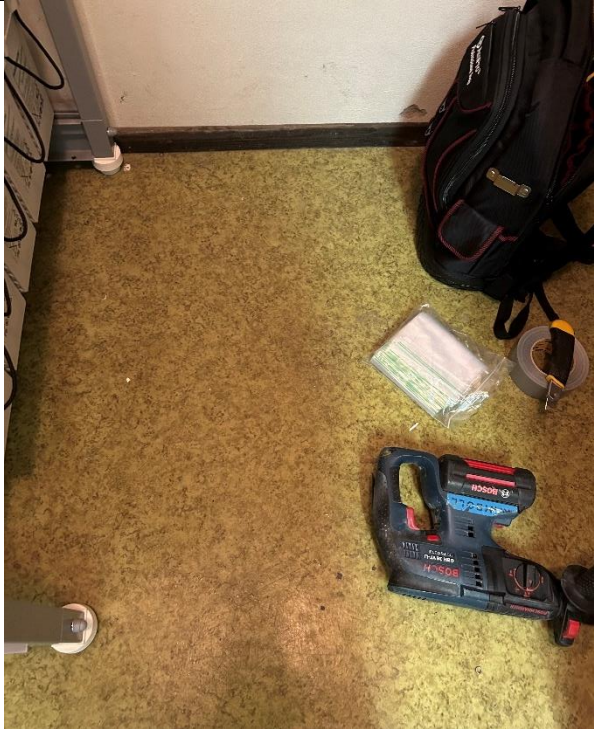
<p>Prøve: P1</p> <p>Plassering: Batterirom ved Dal transformatorstasjon</p> <p>Materiale: Grønt vinylbelegg</p> <p>Håndtering: Farlig avfall med ftalater</p>
<p>Mangler foto</p>	<p>Prøve: P2</p> <p>Plassering: Batterirom ved Dal transformatorstasjon</p> <p>Materiale: Avretting på gulv</p> <p>Håndtering: Ordinært avfall</p>

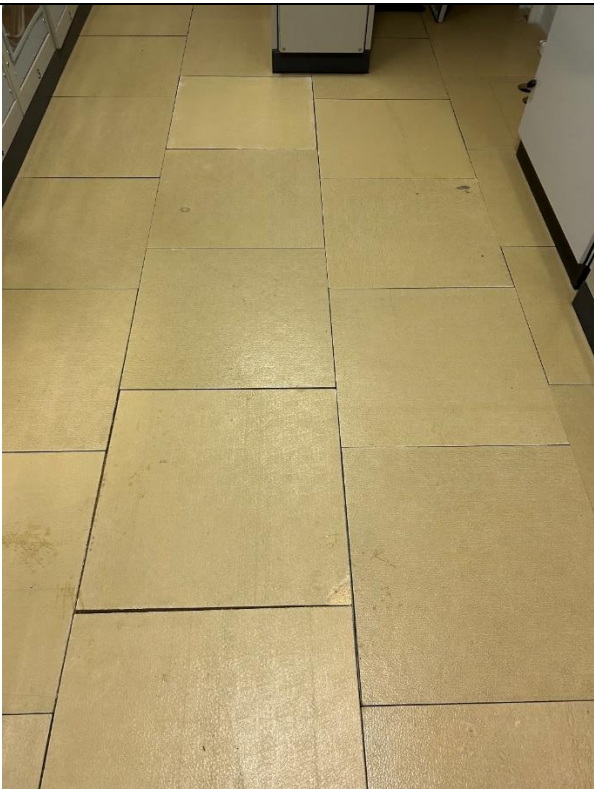
<p>Prøve: P3</p> <p>Plassering: Kontrollrom ved Dal transformatorstasjon</p> <p>Materiale: Gulvplater</p> <p>Håndtering: Ordinært avfall</p>

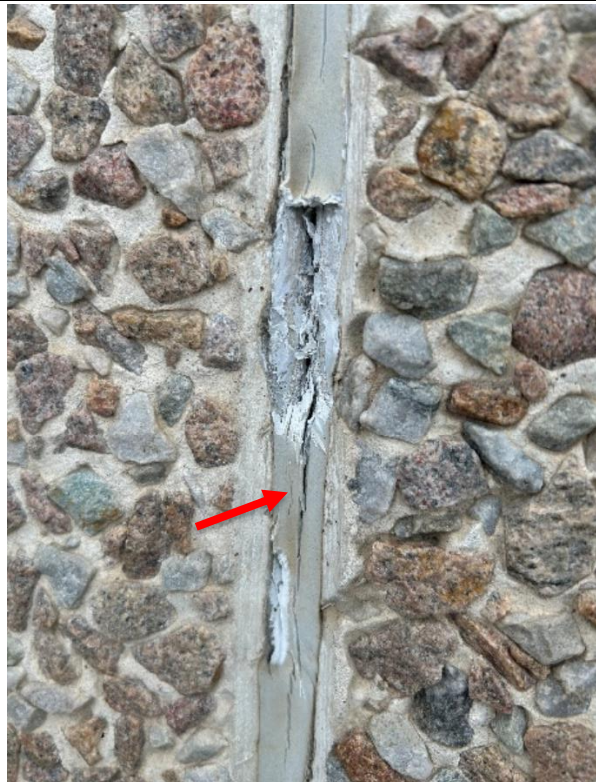
Ved Gjestad transformatorstasjon ble det observert fuge mellom prefabrikkerte betongelementer på utvendig fasade. Materialet er prøvetatt (P7) og det er påvist krysotilasbest (hvitastest). Alle fuger på utvendig fasade skal håndteres som asbestholdig materiale og må leveres til godkjent mottak.

<p>Prøve: P7</p> <p>Plassering: Utvendig ved Gjestad transformatorstasjon</p> <p>Materiale: Fuge</p> <p>Håndtering: Farlig avfall med asbest</p>

Asbestholdige materialer skal fjernes i henhold til forskrift om utførelse av arbeid før annet rivningsarbeid påbegynnes [5]. Dette gjelder ikke dersom det medfører mindre risiko for arbeidstakerne om slike materialer ikke fjernes før annet rivningsarbeid påbegynnes.
