**ASUNTOMESSUT  
BOSTADSMÄSSAN**

# Tillgänglighetsguide för besökare på Bostadsmässan i Lovisa 7.7– 6.8.2023

Denna tillgänglighetsguide har utarbetats på beställning av Bostadsmässan i Lovisa. Det finns 24 objekt på Bostadsmässan i Lovisa. Vid kartläggningen har man granskat mässobjektens tillgänglighet ur mässbesökarnas synvinkel. Den klassificering som anges i rapporten gäller endast tillträdet till mässobjektens entréplan.

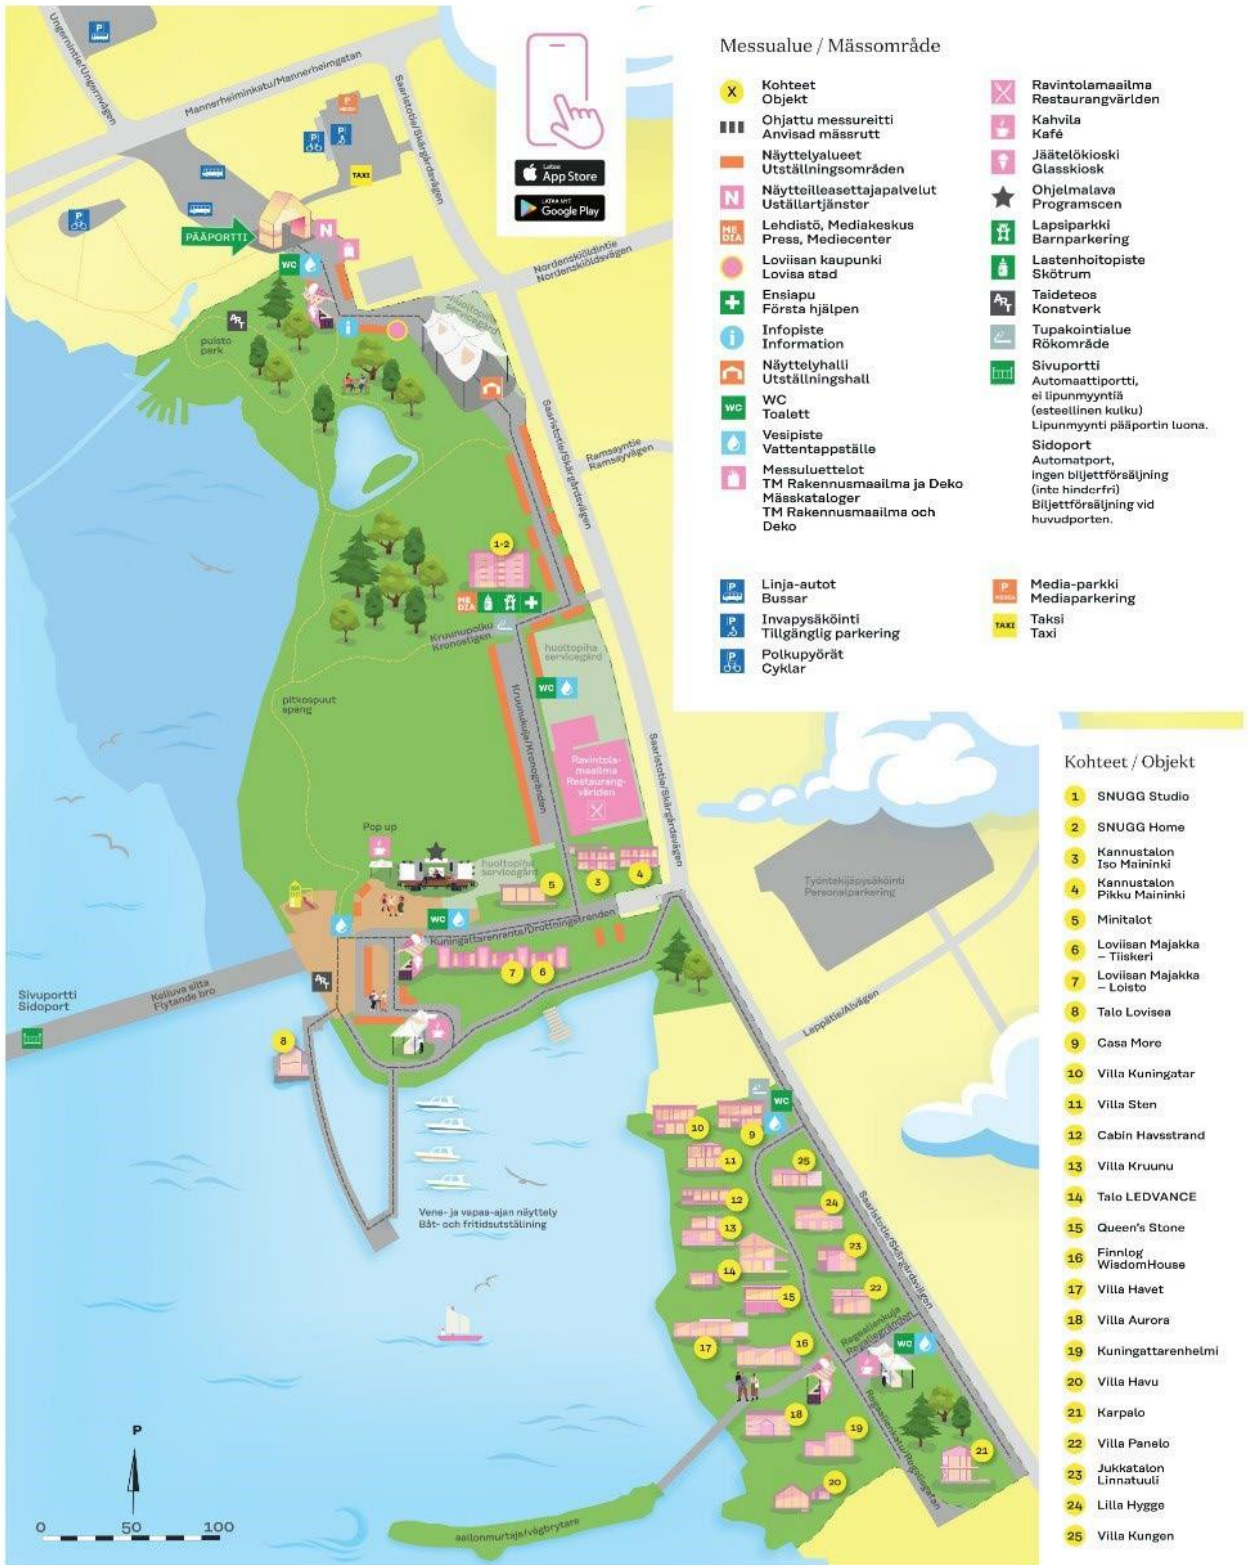
# Karta över området

Tillgängliga parkeringsplatser har markerats på kartan över mässområdet (parkering för rörelsehindrade). Det finns åtta (8) sådana platser. De tillgängliga parkeringsplatserna ligger i närheten av huvudporten och märks ut med skyltar (skyltarna fanns inte vid tidpunkten för kartläggningen). Rutten från parkeringsområdet till huvudporten är tillgänglig (inga nivåskillnader, längd lutningen är lägre än 5 %).

Mässans informationsdisk ligger på kort gångavstånd från huvudporten. Informationsdisken har märkts ut på kartan över mässområdet (i-info). Vid informationsdisken finns personal som guidar besökarna på gatuplan. Vid informationsdisken finns en stor karta över mässområdet. Kartan är tillgänglig.
