Entwicklung einer Sonderlöschanlage - Erkenntnisse und Tests

Für das neue Zentrum Luftfahrtsysteme Emmen (ZLE) in der Halle 7 des Militärflugplatz Emmen, erhielten wir von armasuisse Immobilien, dem Immobilienkompetenzzentrum des VBS, den Auftrag zur Erstellung eines Brandschutzkonzeptes. Neben der armasuisse Lufteprobung wird die Halle zukünftig auch von weiteren militärischen Organisationen genutzt. So mussten Räumlichkeiten wie Büros, IT, Lager oder Werkräume miteingeplant und berücksichtigt werden. Dieses breite Nutzungsspektrum und

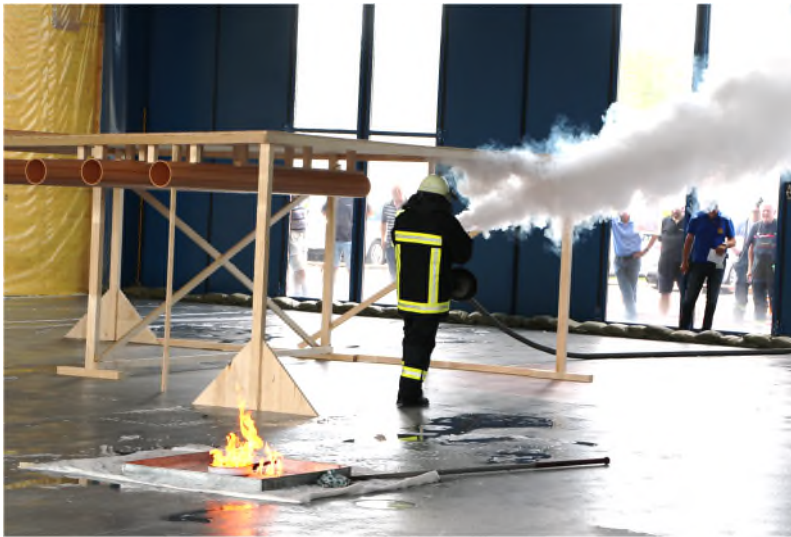
ABB. 1

Löschtest; Start eines Testbrandes inkl. Rauchbildung unter Berücksichtigung eines Flugzeugflügelmodells in Echtgrösse.

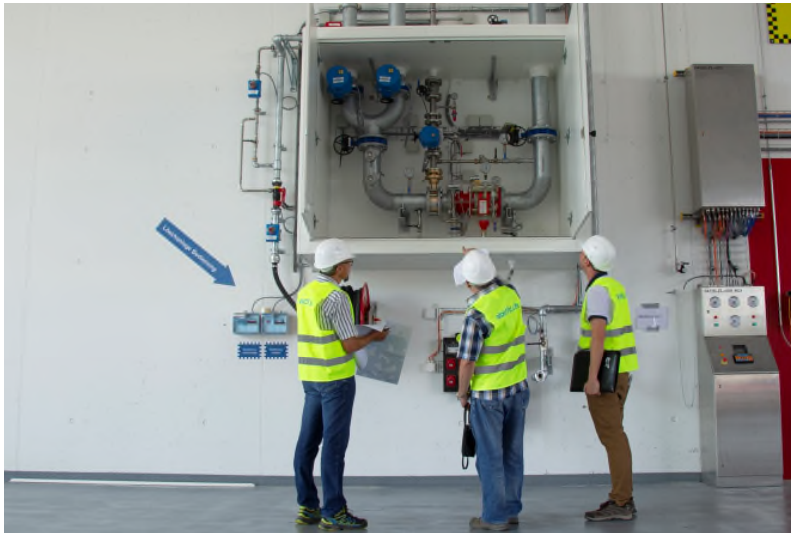
ABBILDUNG 3

Zwischenkontrolle der Löschersteuerung pro Löscher in einem separaten Brandabschnitt (Schrank EI30)

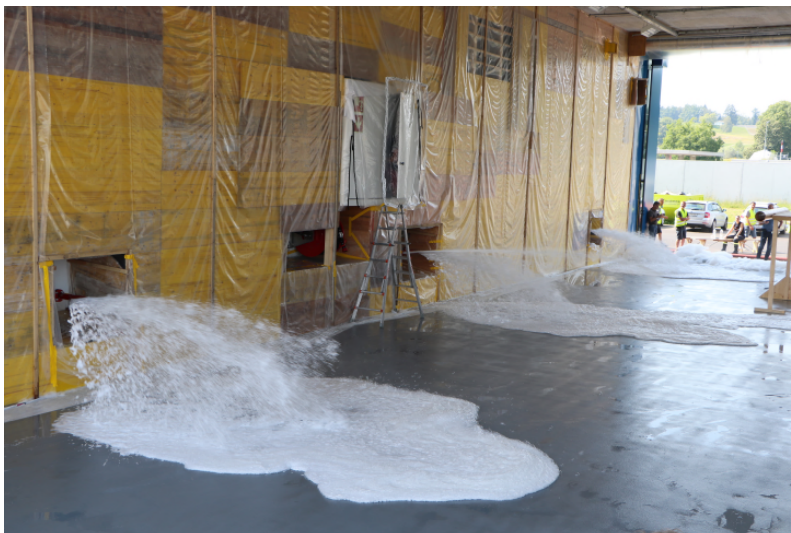
ABBILDUNG 4

Erste Löscherstufe Bodenbeschäumung in Aktion, ausgelöst durch «echte» Detektion

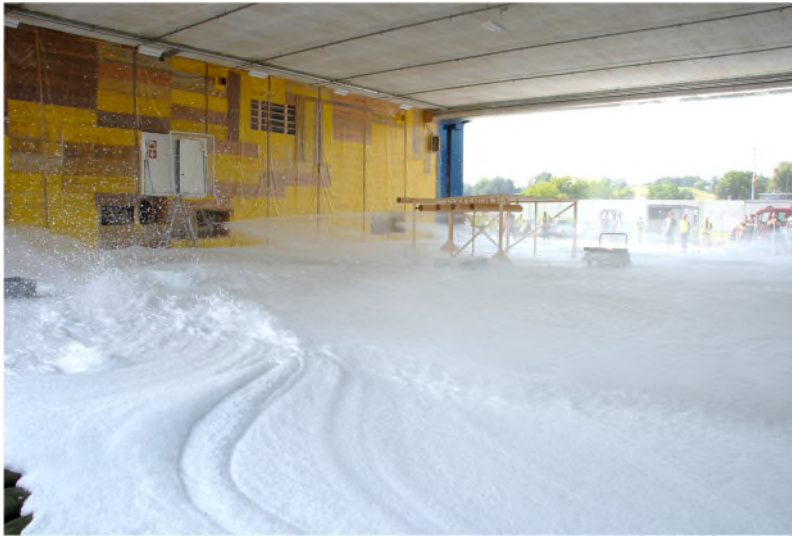
ABBILDUNG 5

Löschstand nach knapp 2 Minuten

Bereits nach knapp 2 Minuten konnte der Brand unter dem Flügel mit der ersten Löschstufe gelöscht werden. Es war keine Umstellung auf die Deckenlöschung notwendig und der Schaden könnte so im Ernstfall minimal gehalten werden. Auch alle weiteren Tests verliefen reibungslos und wurde zu guter Letzt durch eine unabhängige Kontrollstelle zertifiziert.
