MINE DE CUIVRE DE FLORENCE, EN ARIZONA

Revêtement conducteur de détection des fuites GSE 24 ans après son installation

ÉTUDE DE CAS

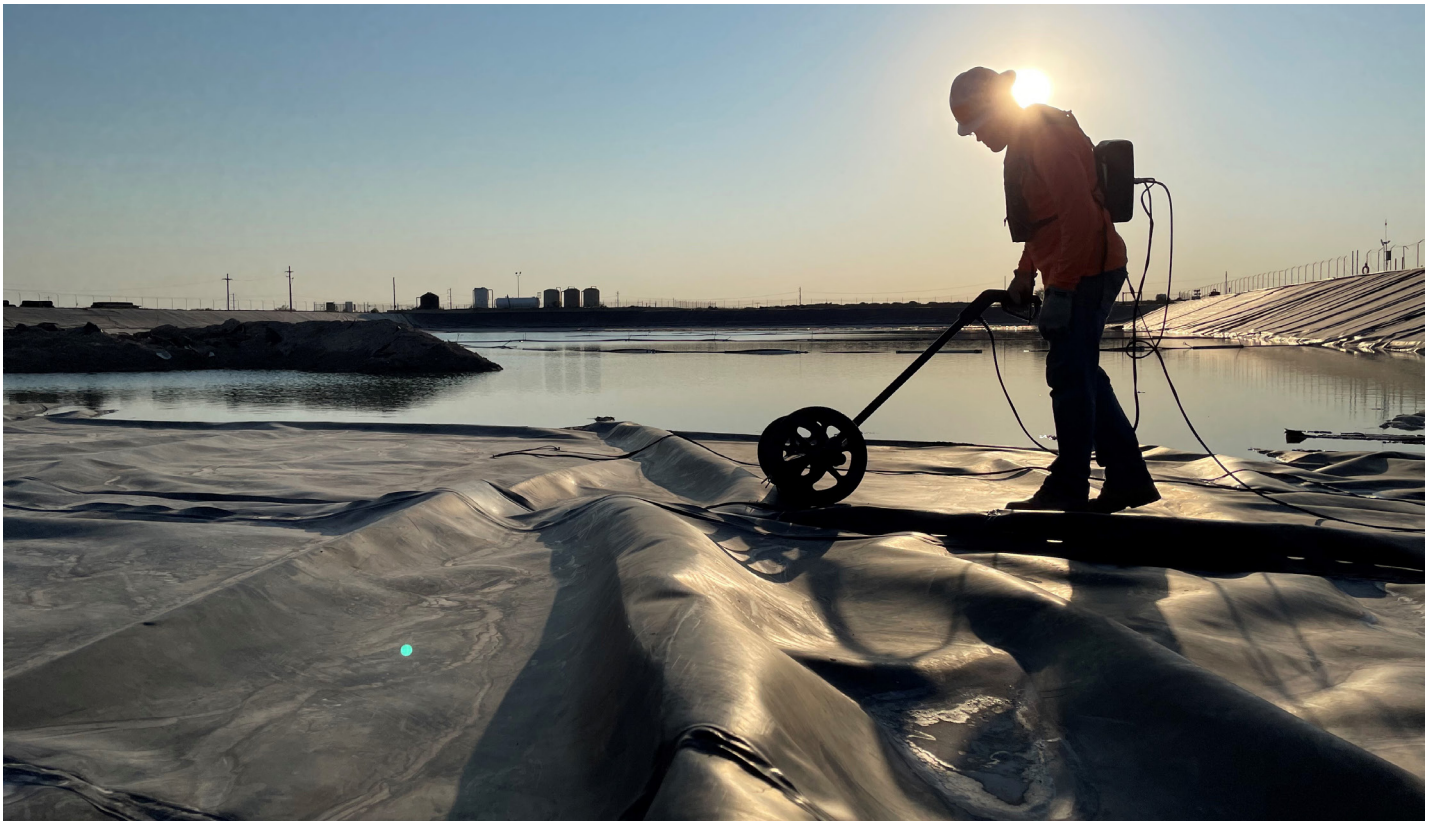
Le revêtement est toujours en bon état après 24 ans d'exposition au climat rigoureux de l'Arizona.

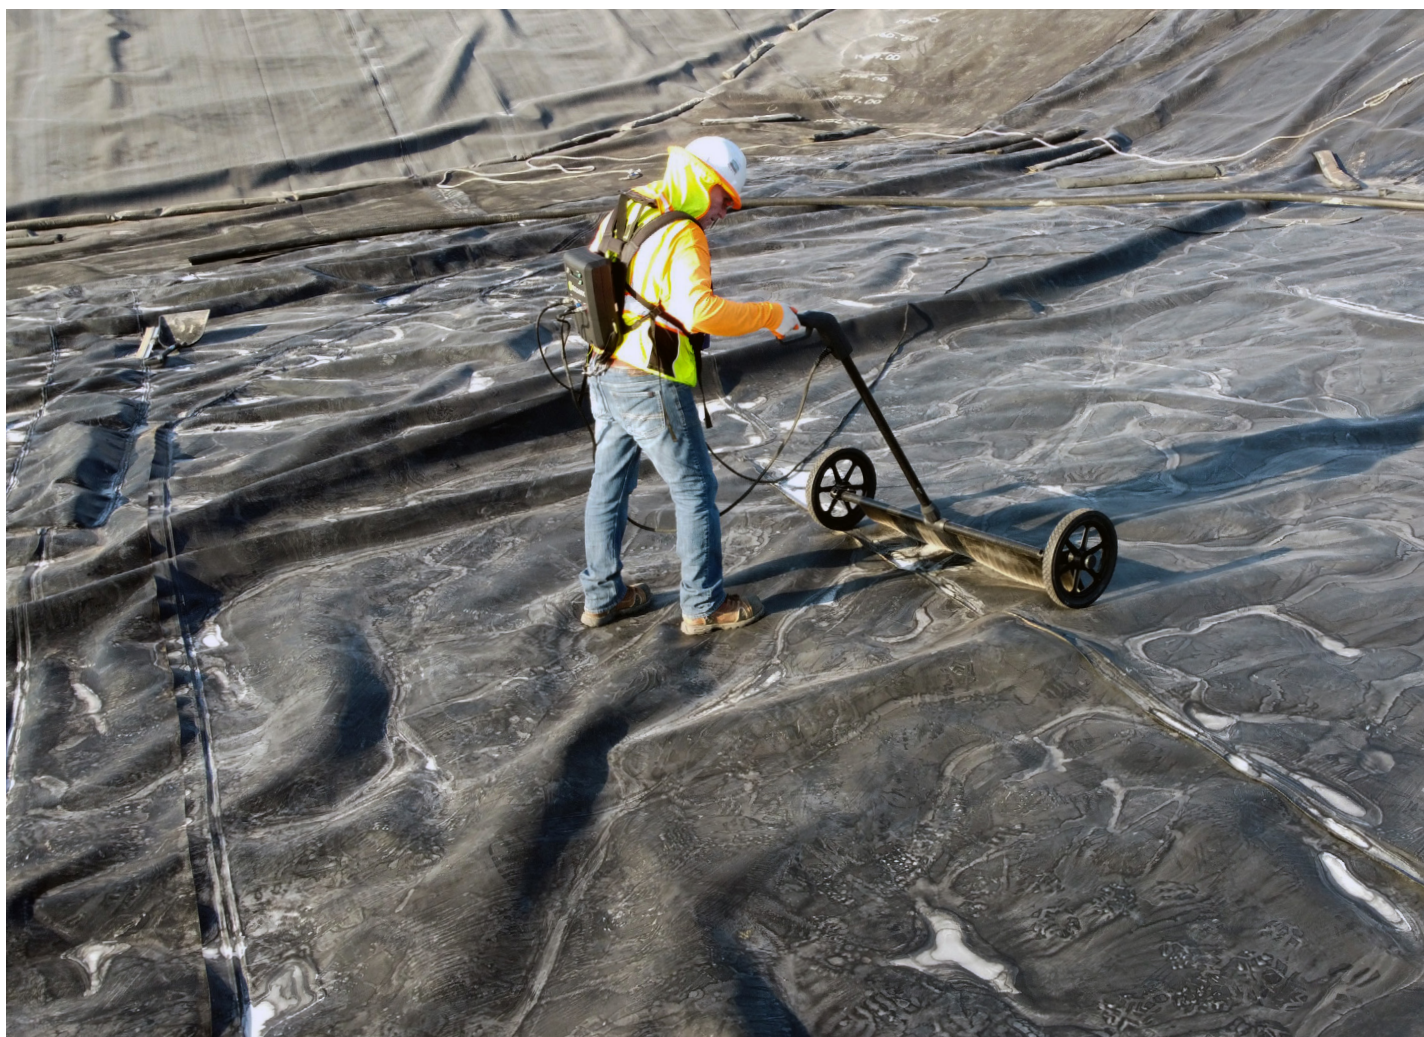
HGI a opté pour l'appareil d'essai aux étincelles S-100 de Solmax pour effectuer les essais d'exposition sur le revêtement conducteur de détection des fuites **GSE**. L'appareil S-100 de Solmax est capable de réaliser des essais avec plusieurs options d'électrodes, de sorte que le technicien peut adapter l'équipement aux conditions changeantes de la surface. Une électrode à chariot a été utilisée sur les surfaces planes afin de fournir une étude moins exigeante en termes de main-d'œuvre et de fournir une caractéristique de contour de surface pour faciliter les essais sur les plis. Une électrode à balai plus traditionnelle a été utilisée sur les pentes raides, et ce, pour des raisons de sécurité.

À l'aide de l'appareil d'essai aux étincelles S-100, HGI a réalisé avec succès l'essai de détection des fuites électriques sur la géomembrane recouverte d'eau, trouvant neuf anomalies électriques et 58 trous sur la partie exposée de la géomembrane du bassin.
