STABILISATION DES BERGES DU RUISSEAU MOUNTAIN CREEK, AU TENNESSEE

Restauration des berges d'un cours d'eau tout en favorisant la végétation

Sous-industrie: Contrôle de l'érosion
Emplacement: Chattanooga, Tennessee
Produit: PROPEX™ Scourlok™

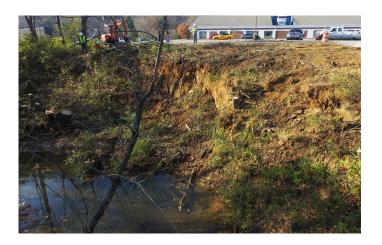
Une section gravement érodée du ruisseau mettait en péril la stabilité structurelle et la sécurité d'une route d'accès et d'une salle de classe en plein air dans une école primaire locale. protéger et restaurer les berges du cours d'eau. Le système **PROPEX** Scourlok consiste en des paniers métalliques imbriqués, doublés d'un géotextile non tissé et armés de la membrane de renforcement en gazon synthétique à haute performance **PROPEX** Pyramat[™] 75 afin de prévenir l'érosion et de favoriser l'élimination des sédiments. Deux élévations du système **PROPEX** Scourlok ont été installées le long de 105 pieds (32 m) du ruisseau Mountain Creek pour résister à une crue centennale. En outre, le système **PROPEX** Armormax[™] a été utilisé pour stabiliser la pente au-dessus du système **PROPEX** Scourlok et prévenir l'érosion future.

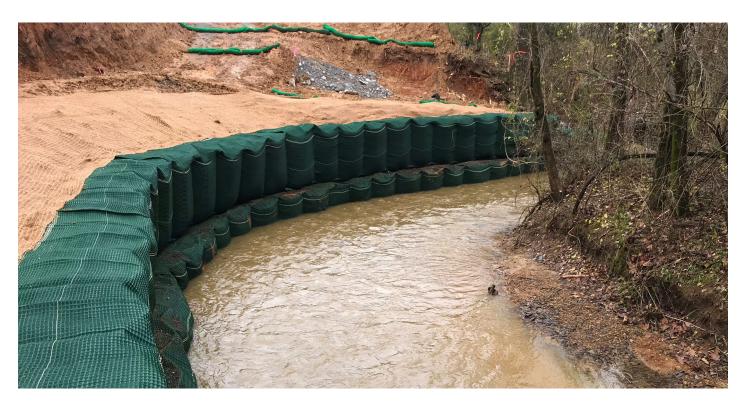
Depuis l'achèvement du projet, le cours d'eau a naturellement retrouvé sa profondeur initiale. Cette restauration a conduit à la formation de mares et de radiers, ce qui a entraîné le déplacement de plusieurs espèces de poissons et de vairons vers cette section du cours d'eau. Avant la construction, il n'y avait pratiquement pas de poissons dans cette zone. En outre, diverses fleurs sauvages et une végétation indigène sont apparues le long de la pente, attirant plusieurs espèces de papillons.
