STABILISATION DU SOL DE FONDATION, GAINESVILLE, FLORIDE, ÉTATS-UNIS

# Construire des routes à l'épreuve des ouragans dans les zones inondables avec MIRAFI

**Industrie:** Transport  
**Sous-industrie:** Routes  
**Emplacement:** Floride  
**Produit:** MIRAFI<sup>MD</sup> RS580i

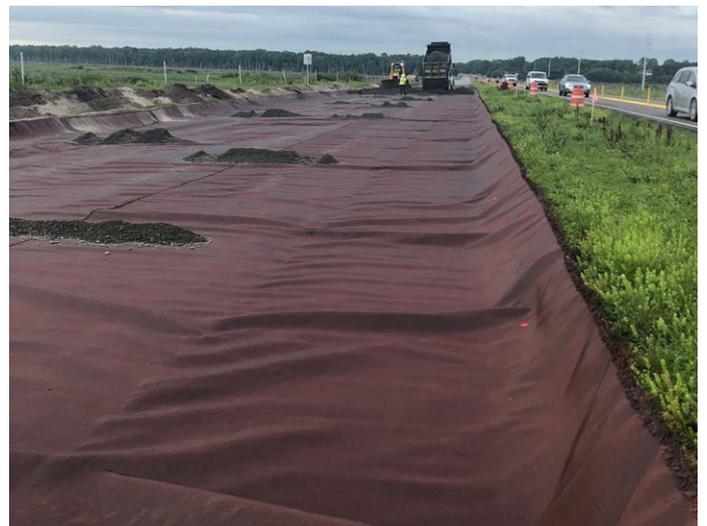
La conception de la chaussée reconstruite impliquait l'enlèvement de l'asphalte et de la base de la chaussée existants et la mise en place de 105 000 vg<sup>2</sup> (87 793 m<sup>2</sup>) de membrane **MIRAFI RS580i** directement sur la couche de fondation exposée. Aucune autre méthode de stabilisation n'a été utilisée. Après la mise en place de la membrane **MIRAFI RS580i**, une base de 11 po (28 cm) de granulats a été mise en place et compactée. La dernière étape de la conception consistait à poser l'asphalte.
