# Vikoja ja vikurointeja

## ENNEN KERTOMATONTA TUULILASIN HISTORIAA MATTI JÄRVEN TESTAAMAT KAMALIMMAT AUTOT

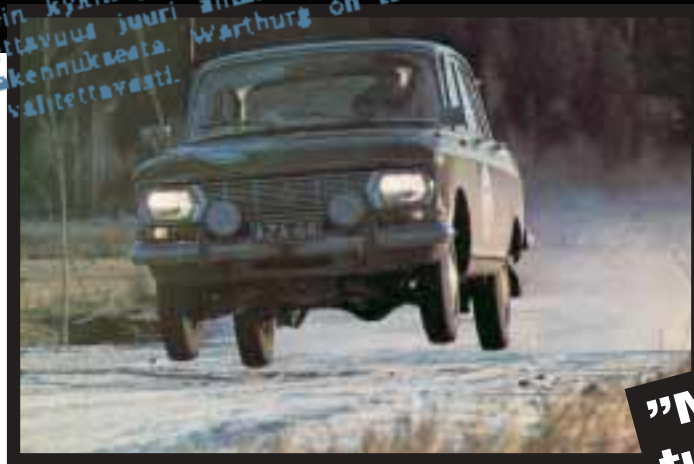
Ensimmäinen joukko oli saatu ajettua ja koottiin seuraavaa. Silloinen maahantuoja Konela pyrki tuomaan Mossea esiin, olihan nyt kyseessä uusikorinen, aidossa Neukulassa tehty Moskvitsh Elite. Niinpä se pääsi mukaan.

Tämä Mosse on ollut koko Kestotestimme historiassa ainoa auto, jota ei jaksettu ajaa loppuun lukuisten, mahdottomiltakin kuulostavien vikojen takia. Testipäiväkierjasta löytyi mm. seuraavaa: 25 000 ja 31 000 kilometrin välillä käydään varsinaisessa huollossa kaksi kertaa, huollossa korjataan vesipumppu, korjataan katkenneet vaihdelaatikon kiinnityskorvakkeet, ajon lomassa vaihdetaan itse katennut tuulettimen hihna, vaihdetaan hihna uudelleen korjaamalla, kun maantien päällä ei onnistuttu samaan sopivaan, korjataan sulakkeita, todetaan, että penkin verhoilut hajoavat ja ovien tiivisteet repsottavat, korjautetaan maahantuojan korjaamalla venttiilikoneisto, säädätään kytkinmekanismi, todetaan, että käynnistinmoottorissa on jotain vialla ja takaluukun avausvaijeri on poikki, säädätään ohjauskulmat, todetaan, että kakkosvaihteen synkronointia ei enää ole, viedään auto 30 000 km:n huoltoon, minkä jälkeen korjataan jarrut itse.

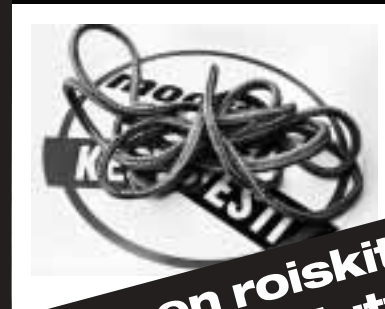
”Mosseen roiskittu töhnä muistutti koiranpaskaa ja haisikin voimakkaasti samalta”

Autoa oli muutenkin ehostettu, se oli maalattu ja verhoiltu kokonaan uudestaan Suomen puolella. Alkuperämaasta ei äkkiseltään muistuttanut kovin selvästi muu kuin sisätilojen haju ja kummallinen rasva, jota oli roiskittu kaikkiin mahdollisiin paikkoihin polkimien niveliä sekä ovien saranoita ja lukkoja myöten. Mielestämme tämä töhnä muistutti enemmänkin koiranpaskaa ja haisikin voimakkaasti samalta.

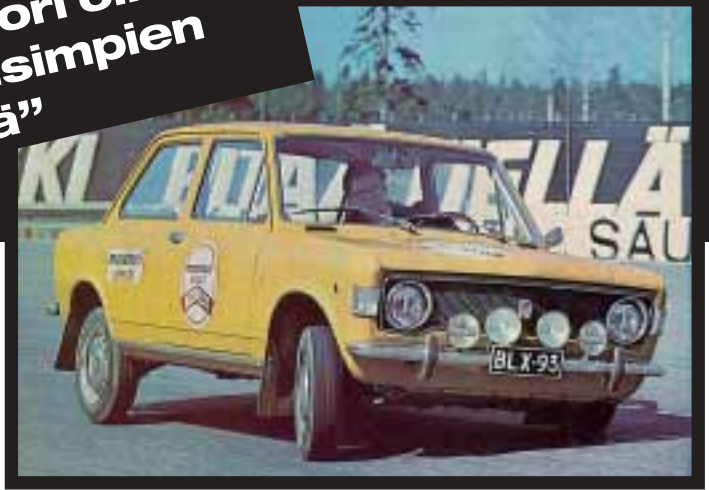
# ”128:n moottori oli mitä moninaisimpien huolten pesä”

128:n erittäin lyhytskuinen voimanlähde (strategiset mitat 80 x 55,5 mm) pyöri kauniisti, mutta oli loppujen lopuksi mitä moninaisimpien huolten pesä. Itse asiassa koko moottoria ei olisi sellaisenaan pitänyt lainkaan tuoda arktisiin olosuhteisiin. Meno keskeytyi nimittäin kahdesti siksi, että pakkasella lähinnä rautatankoja muistuttavat korkeajännitejohtimet väänsivät jakajan kannen siten vinksalleen, että pyörrin särkyi. Ja tämäkin vain siksi, että jakaja oli tungettu perinnepaikkaan, viistosti lohkon kylkeen.

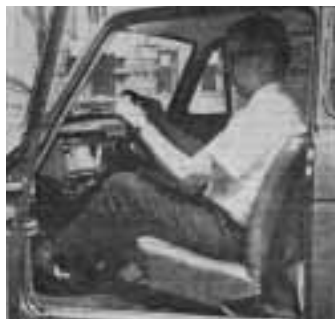
**Moskvitsh Elite 1500 M:n takapainoiset jarrut olivat kinkkiset: harvalla autolla pysähtyminen satasen vauhdista vie kuutisen sekuntia!**

pyrkinyt jarrumittauksessa niin livakasti poikittain ja tarvittaessa tekemään vaakapiruettia kuin tämä 1500 M. Autossa oli rummut edessä ja takana. Takajarrut lukkiutuivat kovin herkästi. Edessä taas kaksilla ensiökengillä varustetut jarrut puolsivat tilaisuuden tullen jompaan kumpaan suuntaan niin, että kun takapään ohjausvaikutus hävisi kokonaan, saattoivat etujarrut väantää auton poikittain joko oikealle tai vasemmalle täysin sattumanvaraisesti.

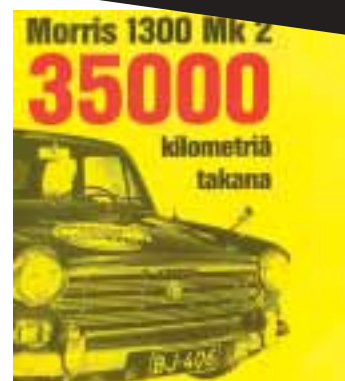
**”Nimismiehen- kihara oli autolle yli- käymätön paikka”**

Järjestelmä toimi, toden totta. Yksinäinen rypy tiessä meni aivan huomaamatta. Ehdimme jo ihastua laitteen toimintaan, kunnes kova kokemus opetti, että Hydro-lastic ei tosiasiaa suinkaan toiminut kaikissa olosuhteissa. Vaimennus oli aika vaatimaton, joustoliike lyhyt ja jousitus pyrki sekoamaan joissakin tilanteissa täysin. Niinpä nimismiehenkihara oli autolle ylikäymätön paikka.

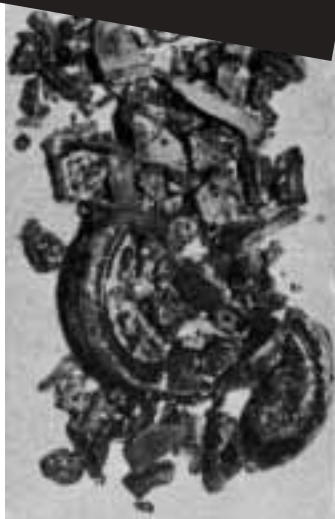
### NSU 110 SC: täystuho ja selitykset

Meillä se johti nokka-akselin ja keinuviipujen vähittäiseen vaurioitumiseen ja lopulta siihen, että moottori käytännössä hajosi lähes räjähdysenomaisesti muutamassa sekunnissa. Lopullisena syynä oli venttiilin katkeaminen väsymismurtumana, joka oli seurausta nokka-akselin kulumisesta monikulmaiseksi.

Jälkeenpäin saimme kuulla, että silloisen maahantuojaan huoltoporras oli tietoinen siitä, että autossa on kehittyvä nokka-akselivaurio. He kuitenkin ajattelivat, että kyllä se kestää tämän testin loppuun. Mutta kun ei niin ei.

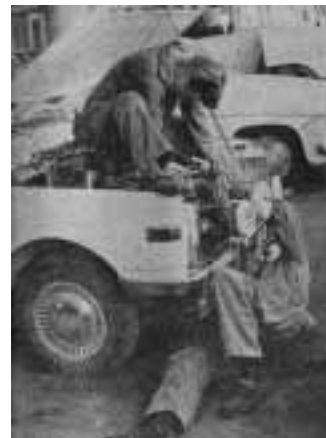
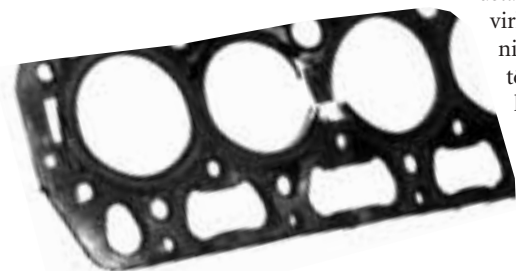
## ”Warre oli aikansa harakanpesä”

Mutta uusi kori – se oli todella hataraa. Edellinen malli – samalla uudella alustalla mutta vanhalla korilla varustettu Wartburg 1000 – oli tietyllä tavalla sympaattinen ja mikä tärkeintä, jotenkin tiivis. Uudessa mallissa sen sijaan oli joka saumassa melkoinen hölskymisvara ja mm. takaluukkua ei ikinä onnistuttu tiivistämään niin, ettei pöly olisi tunkeutunut sinne runsaana ja kaiken peittävä.
