**Elämä Skodien kanssa**

# MYÖTÄ- & VASTAMÄESSÄ

Skoda on automerkki, joka on muuttunut nopeasti ja paljon sen jälkeen, kun sosialismi lopulta romahti. Kokosimme viiden aikakauden Skodat yhteen ja höystimme kokonaisuuden senioritoimittajallamme Matti Järvellä – hän aloitti autotoimittajana kaksi vuotta lehtemme perustamisen jälkeen 1965.

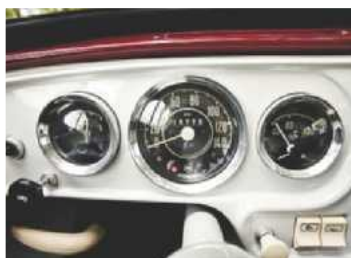
Octavian mittaristo on eräs aikakautensa selkeimmistä. Mittareiden alta piilkottaa sateenvarjomallinen seisontajarrun vedin.

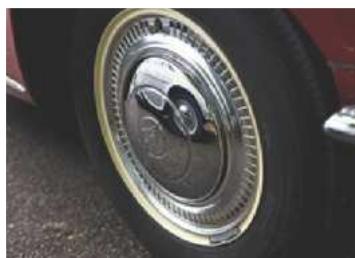
Barumin ristikudosrenkas on kapea, korkea ja ajo-ominaisuuksiltaan onneton. Koristekehä tuli uutuutena tähän evämällin Octaviaan.

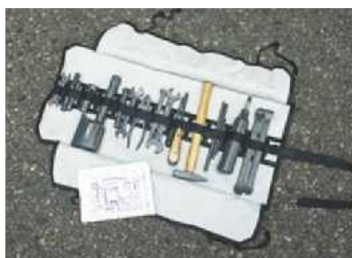
Tällä satsilla tekee jo melkoisen remontin ja prässillä rasvailee etuakselin lukuisat nipat. Muutama lisätyökalu, niin kansiremonttikin onnistuu.

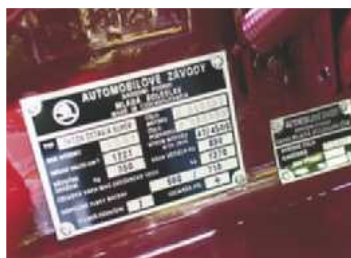
Tyyppikilpi kertoo, että noihin aikoihin moottorin ja rungon sarjanumerot olivat samat. Jopa moottorin teho löytyy kilvestä.

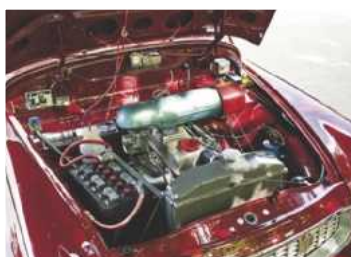
Moottoritila on selkeä ja nykykäsityksen mukaan väljä. Ilmanpuhdistimen lisuke on maahantuojan uuteen autoon asentama erittäin järjestyksessä edellä.

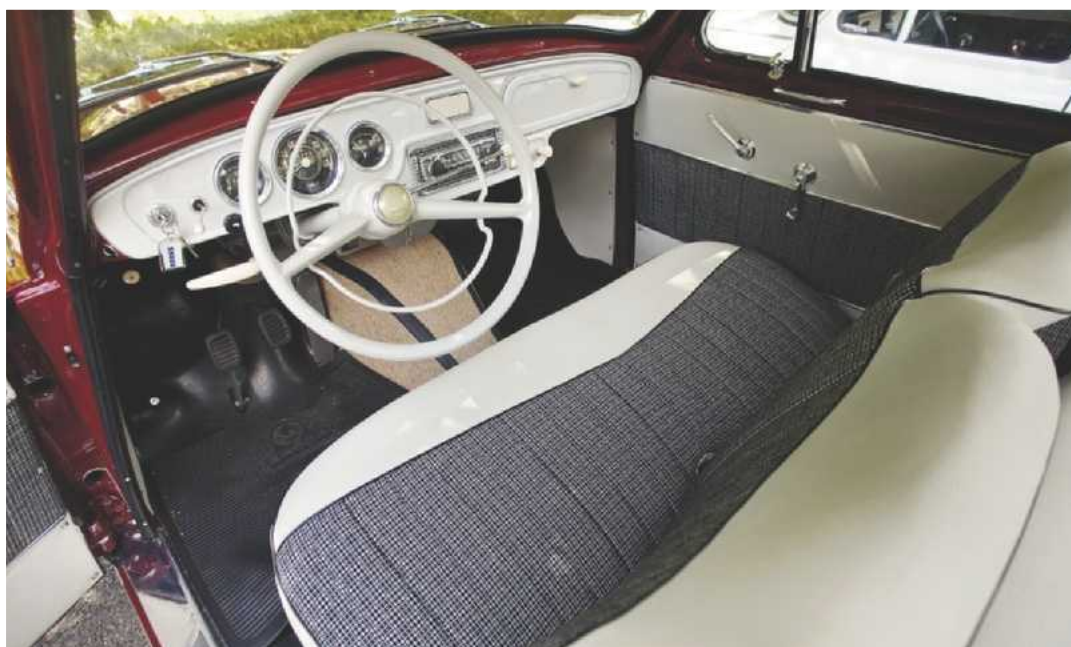
Vaaleansävyinen ohjaamo on 50-lukua tyypillisimmillään. Polkimissa on erikoinen rakenne: jarrupoljin riippuu, mutta kytkin on laakeroitu lattiaan.

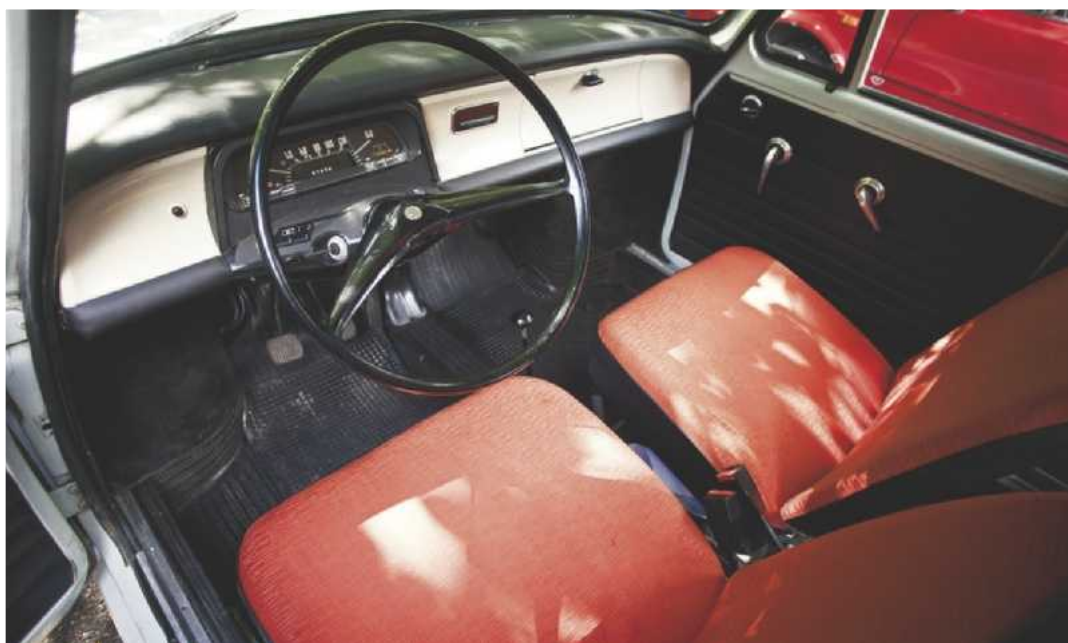
Tonnisen takatuupparin sisustus on selvästi edeltäjänsä karumpi ja kojelauta mittareineen yksinkertaisemman näköinen. Erilliset etuistuimet edustavat hieman uudempaa ajattelua.

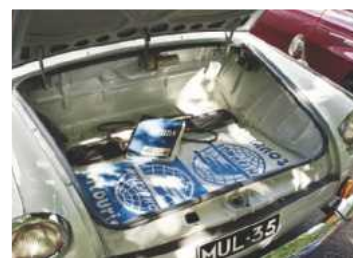
Tavaratila edessä on aika laaja, mutta matala. Välipohjan alla on varapyörä-kotelo.

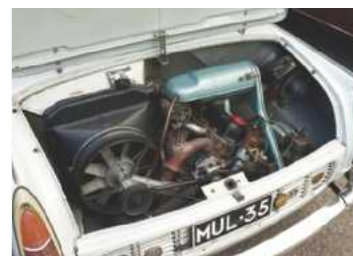
Ensimmäisen polven takatuupparissa on kaikki takana aina lämmityslaitetta myöten. Moottori on uutuus vuodelta 1964.

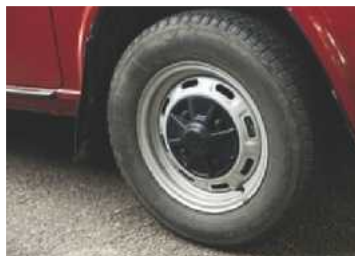
Vannekoko pieneni edelleen. Nyt se on 13" ja renkaan leveys 165 mm. Muovin aika on alkanut pölykapseleissa.

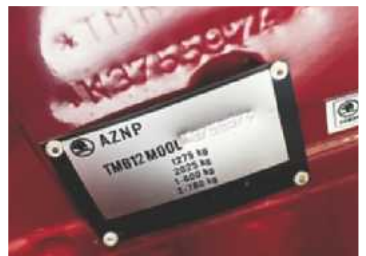
Tyypikilpi ei kerro enää oikeastaan muuta kuin painot ja korin numeron.

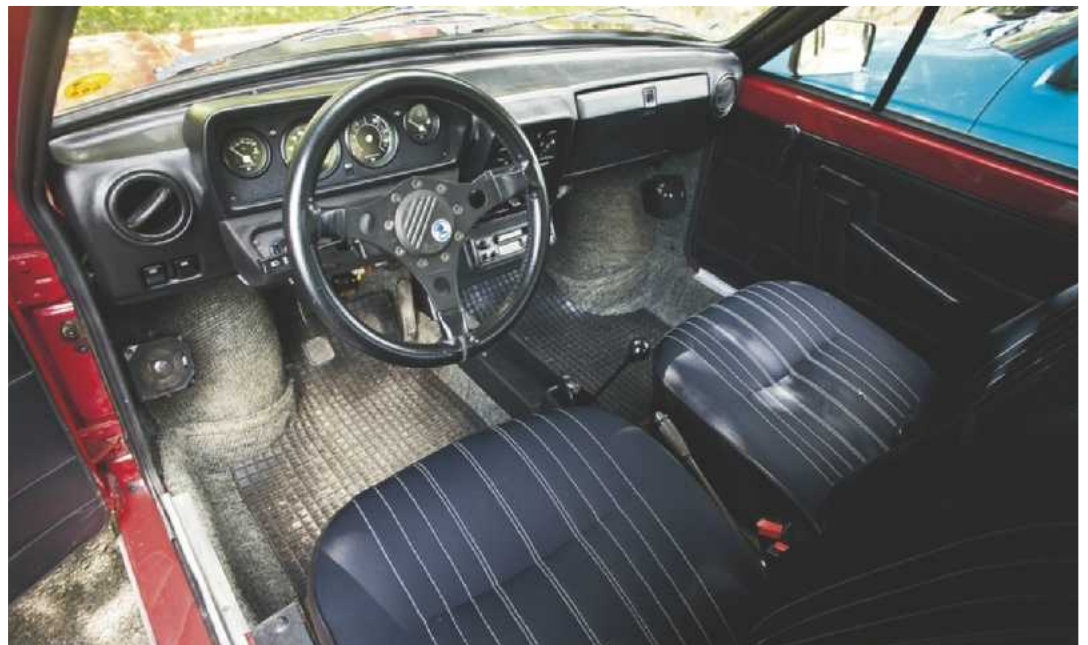
Ralliratti, alkuperäinen lisävaruste, antaa ohjaamolle oman tunnelmansa. Kokonaisuus on kuitenkin edelleen karu ja halvan oloinen.

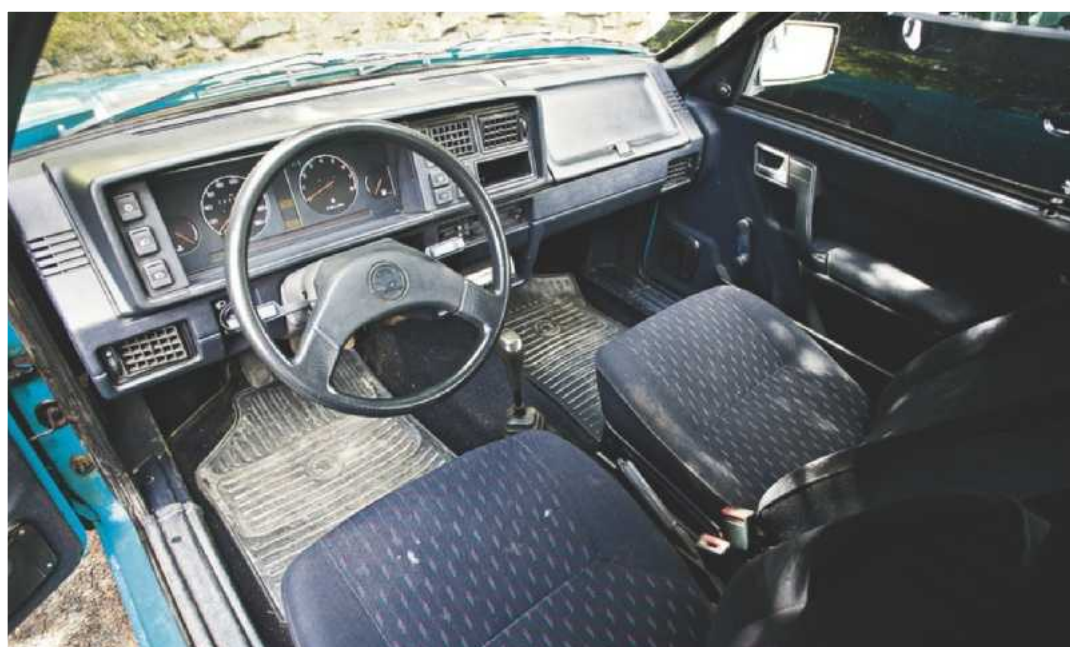
Ensimmäisen etuveto-Skodan sisämiljöö seuraa edellisten vuosikymmenien kulkimista muotoilua selvästi jälkijunassa. Istuimet ovat aiempaa kauniimman näköiset, mutta ison miehen selkä ei mitenkään tahtonut mukautua niihin.

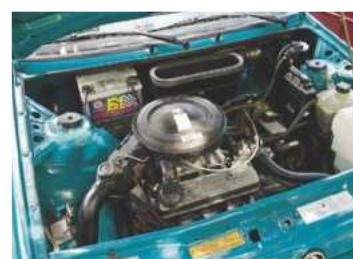
Tuttu nelosmoottori on saanut lisää iskutilavuutta ja päästömääräykset täyttävän ruiskutusjärjestelmän. Kansi on kevytmetallivalua.

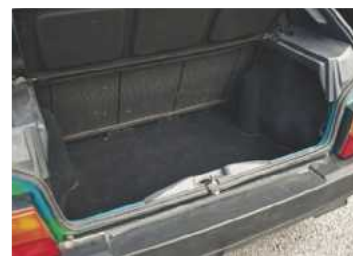
Ison takaluukun taakse jää aika pieni tavaratila. Monikäyttöisyys kuitenkin kuittaa pikkuautoksi määrittävän Favoritin tavarankuljetusongelmat.

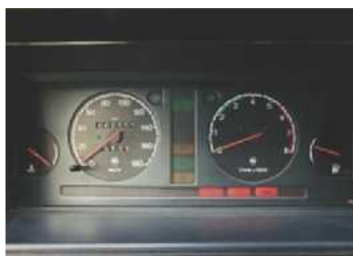
Kulmikkaaseen mittaritauluun on sijoitettu pyöreät mittarit. Mukana on jopa kierroslukumittari.

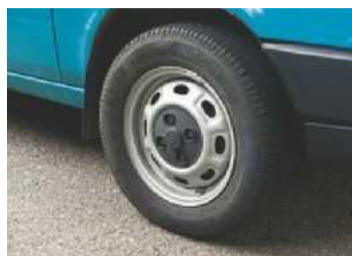
Vannekoko on edelleen 13", mutta nyt rengas on leventynyt ja mataloitunut: koko on 175/70 R 13. Muovisuojaus vanneen keskellä on aiempaa pienempi.

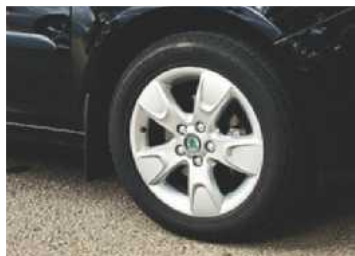
Vanne on kevytmetallivalua ja kokoa taas se sama vanha kuin Octaviassa-kin, eli 15".

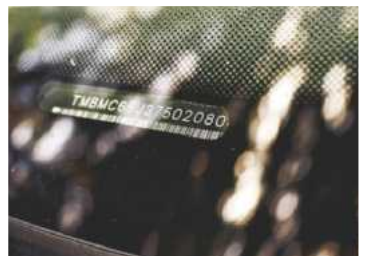
Nykyään vaaditaan, että auton valmistenumero on helposti nähtävissä. Roomsterissa numero löytyy tuulilasintakaa.

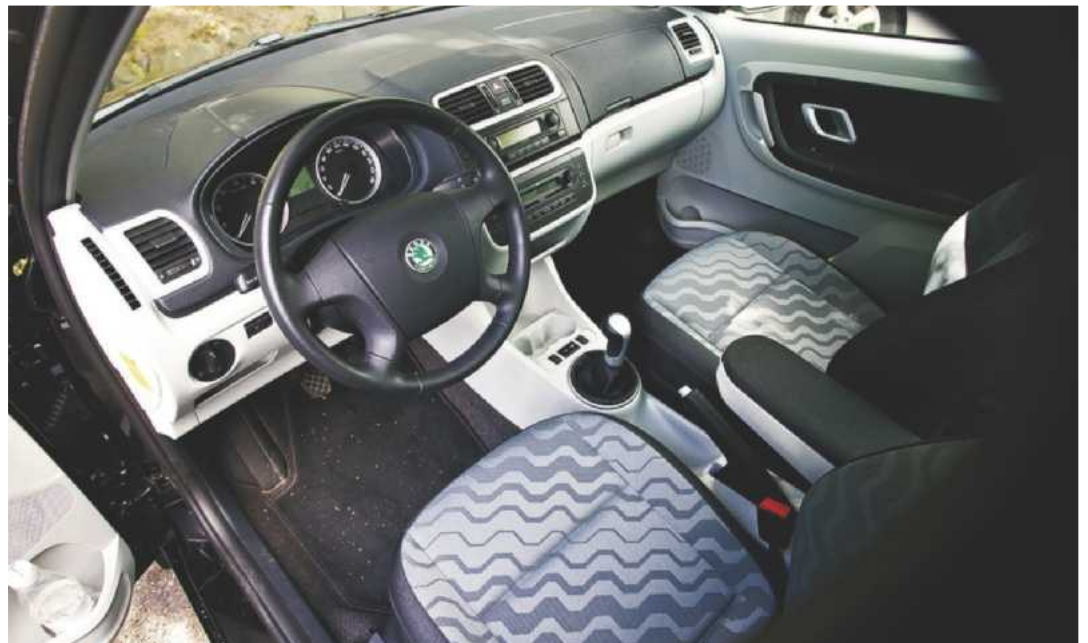
Ohjaamo on pyöreämuotoinen ja täyttä muovia. Ero ensimmäisten muoviratkaisujen ja tämän välillä on huimaava.
