# iTero Case library

臨床症例のシナリオ

NIRI技術の応用と  
診断支援としての有効性を示す臨床例

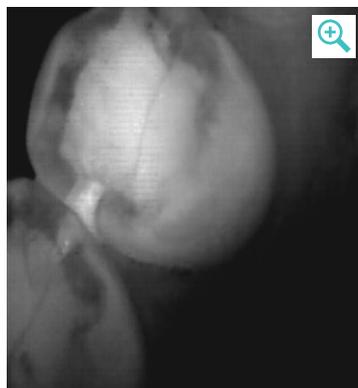
NIRI

象牙質に達しているUR5とUR4の隣接面う蝕

“この症例では、視診とレントゲンの両方で疑問を感じていましたが、NIRIの画像を見て、この歯牙の治療を進めていいことがはっきりしました。”

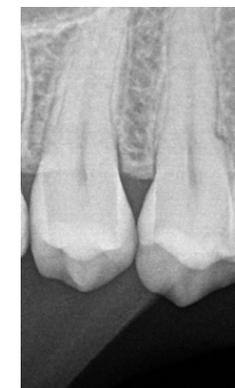
レントゲン写真

重大な所見なし。

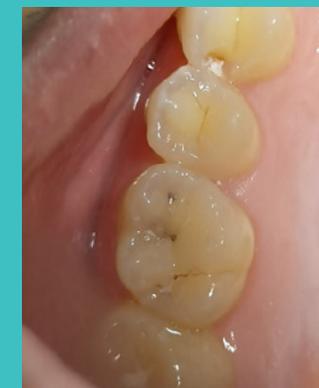
治療

歯科医師は治療を  
決断し、実際にう蝕  
の存在を確認。

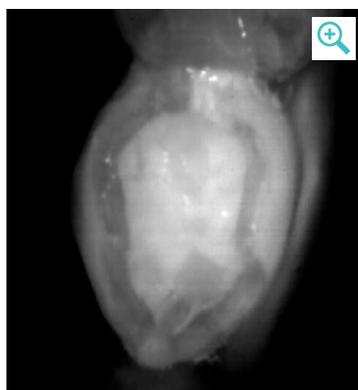
NIRI

象牙質に達しているLR5の遠心の隣接面う蝕。

“患者様をスキャンしてみると、NIRIの画像にう蝕がはっきりと写っていました。（このう蝕は、NIRIでなければ発見されなかったかもしれません。）NIRI技術は、う蝕の正確な位置、範囲、形状を特定するのにとても役立ちました。

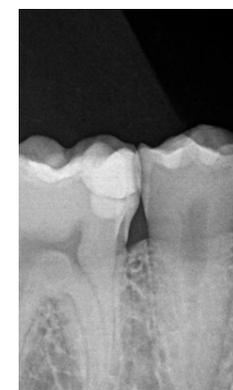
レントゲン写真

重大な所見なし。

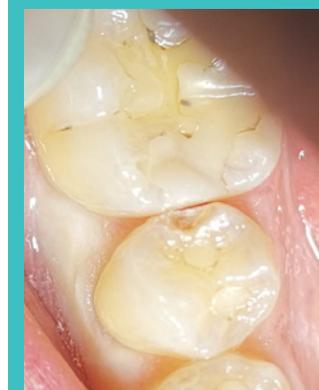
治療

歯科医師は治療を  
決断し、実際にう蝕  
の存在を確認。

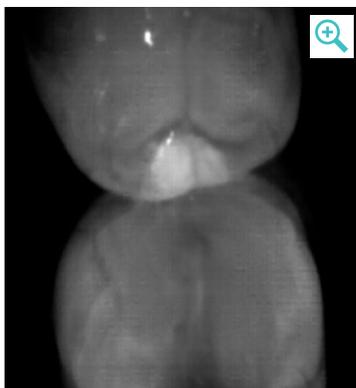
NIRI

象牙質に達しているLR7の隣接面う蝕。

“NIRI画像では、頂点が象牙質に向かっている明るい円錐形の病変があり、LR7の近心部にう蝕があることを示しています。また、この画像ではLR6の近心部に暗く不明瞭なところも見られるが、これは補綴修復物の存在を示しています。NIRI画像を参考にして罹患した歯質を除去し、補綴修復処置を行いました。”

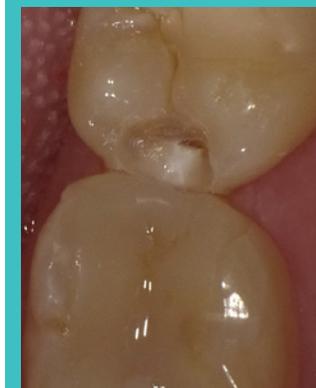
治療

歯科医師は治療を判断し、実際にう蝕の存在を確認。

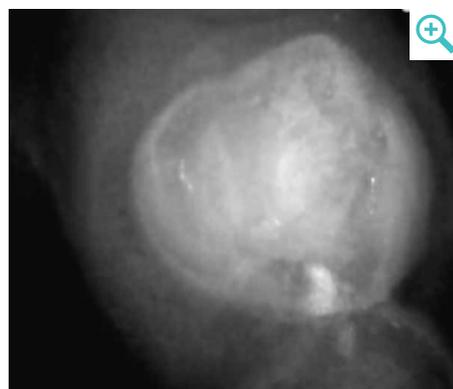
NIRI

象牙質に達しているUL4の遠心部とUL5の近心部にある2つの隣接面う蝕。要治療。

“NIRI画像では、頂点が象牙質に向かっている2つの明るい円錐形の病変があり、う蝕の存在が示唆されます。このNIRI画像を参考にして、罹患した歯質を除去し、補綴修復処置を行いました。”

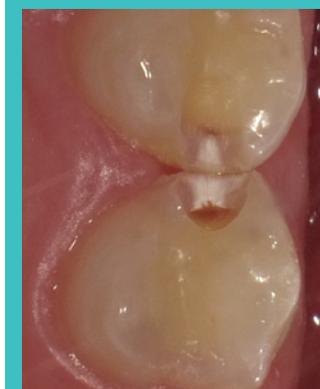
治療

歯科医師は治療を  
決断し、実際にう蝕  
の存在を確認。

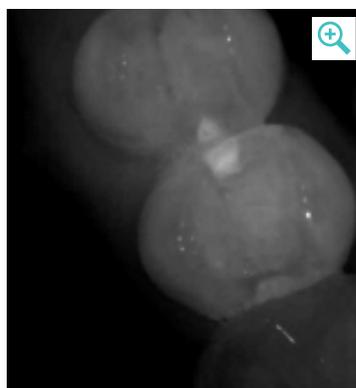
NIRI

UL4とUL5に2つの隣接面う蝕。

“上顎左側第一小臼歯の遠心部と上顎左側第二小臼歯の近心部に明るいくさび形の領域を確認し、さらに上顎左側第二小臼歯遠心部に初期う蝕があることをNIRIで確認しました。咬翼法レントゲン写真を撮影したところ、3つの病変がエナメル象牙境 (DEJ) を超えて広がっていることが確認できました。NIRIでは、DEJに向かって進行する隣接面う蝕の存在が示されました (UL4とUL5)。第二小臼歯の遠心辺縁隆線に近い咬合面に灰色の影が見られることから、歯間脱灰の可能性が考えられます。”

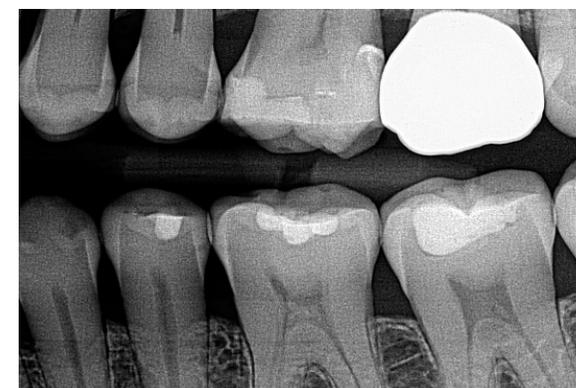
レントゲン写真

咬翼法レントゲンで2つの隣接面う蝕。
