IN GRANDE FORMA

La più venduta delle crossover della Casa bolognese alla prova di affidabilità più dura: 50.000 km percorsi in soli otto mesi, da marzo a novembre 2019.

La Multistrada si è mostrata senza veli e senza peccati. Numero uno della maratona il motore: dall'inizio alla fine del viaggio ha guadagnato oltre 4 CV, non ha consumato olio e, smontato, l'abbiamo trovato in ottima salute.

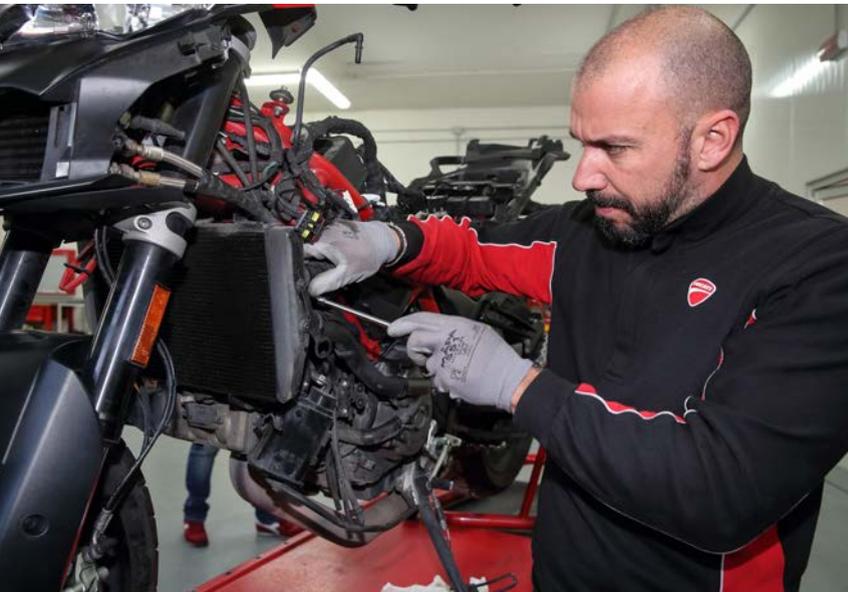
Senza dubbio, il motore della Multistrada è il propulsore più "in forma" tra tutti quelli smontati nei precedenti Long Test. Tutti i vari organi interni sono stati trovati in grande efficienza e abbiamo riscontrato usure minime. La conferma di questo stato di salute meccanica è il record di potenza e coppia massima ottenuto alla fine del nostro test

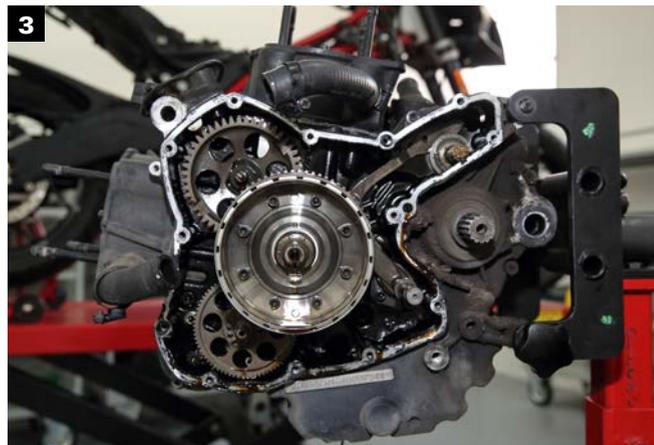
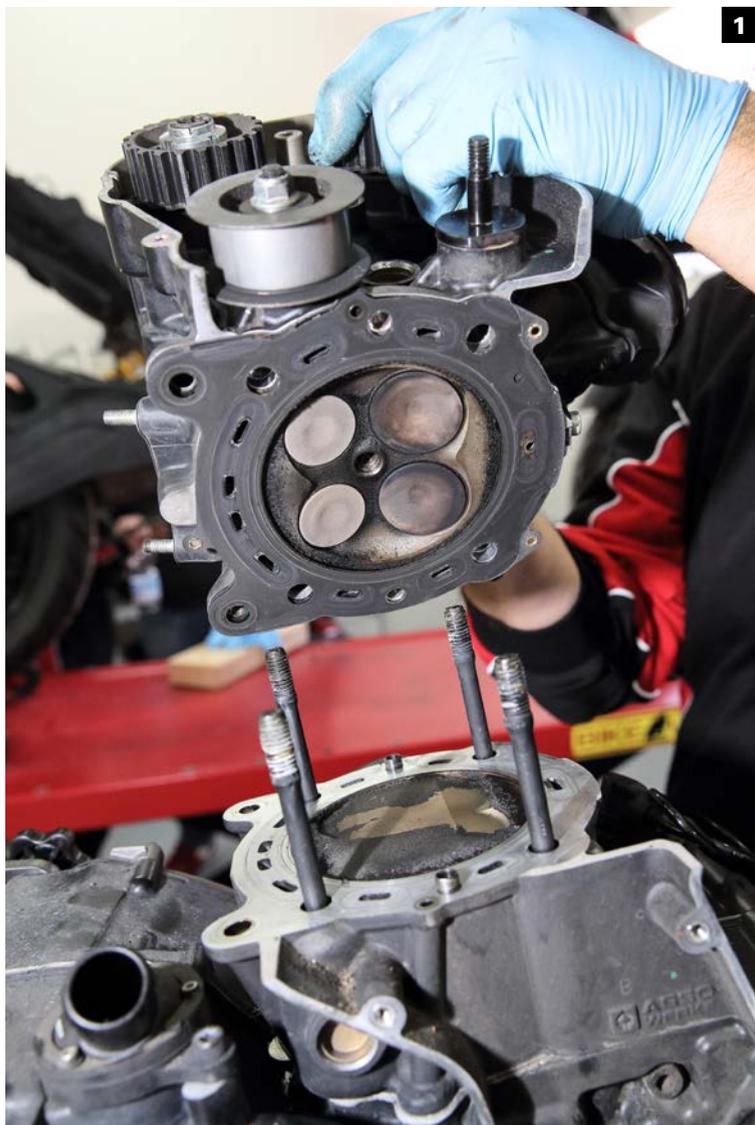
1, 2, 3 e 4. Ecco come appaiono le teste e i pistoni. Davvero minime le tracce di combustione, specialmente per quanto riguarda il cilindro verticale. La ridotta traccia di residui carboniosi deriva dal continuo lavoro di studio sia delle camere di combustione sia del profilo delle fasce, dalle corrette tolleranze tra pistone e cilindro oltre che dal materiale dei guidavalvole. Tutto questo è confermato pure da un consumo praticamente uguale a zero del lubrificante, che non è mai stato aggiunto tra un tagliando e l'altro.

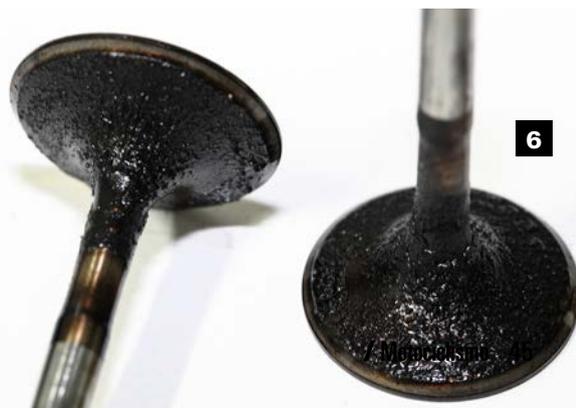
5 POCHI RESIDUI

5. Questo è l'interno del cilindro verticale che presenta solo piccoli graffi che non hanno influito sulle prestazioni. Il meglio in fatto di potenza e coppia massima questo motore lo ha fornito proprio alla soglia dei 50.000 km. 6. Lo stato delle valvole con tracce di incombusti, anche in questo caso, nella norma.

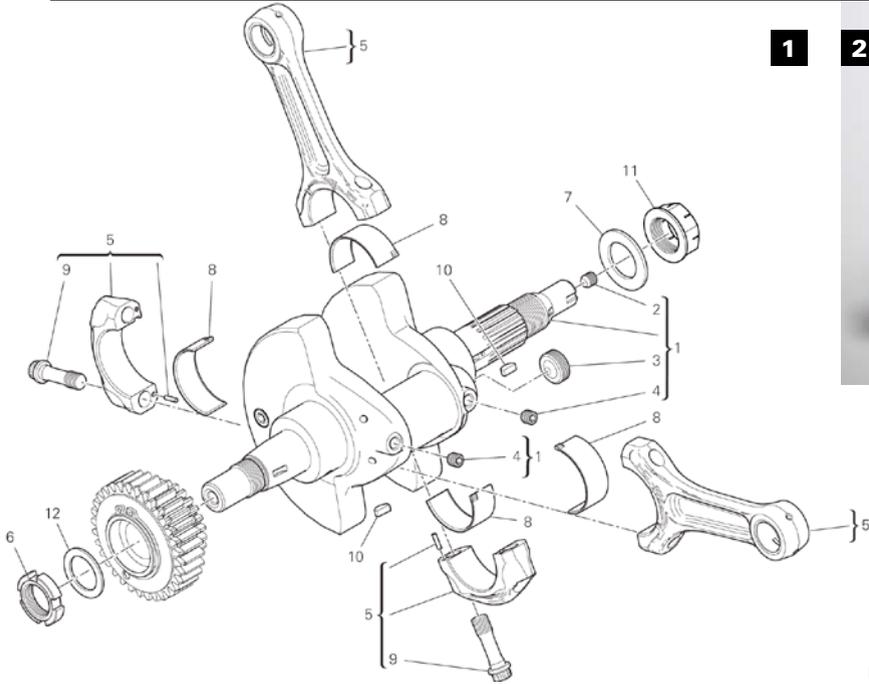
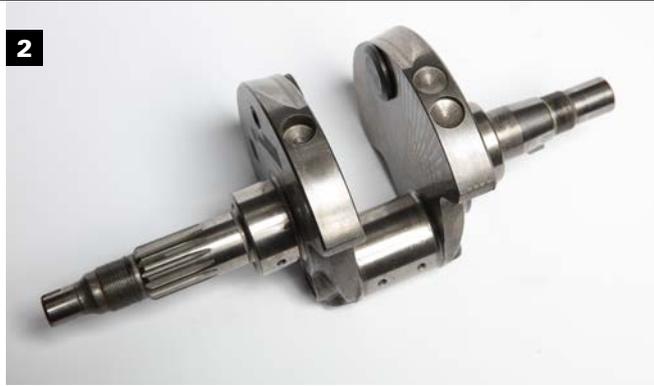
1 e 2. Nel disegno e dal vero, l'imbiellaggio del motore Testastretta. Sulle sue spalle le lavorazioni per equilibrarlo. Anche in questo caso nulla da rimarcare, se non il fatto che siamo davanti a dei pezzi assolutamente in salute. **3 e 4.** I cuscinetti lisci (le "bronzine") delle bielle e dell'albero motore sono in gran forma per il chilometraggio trascorso.

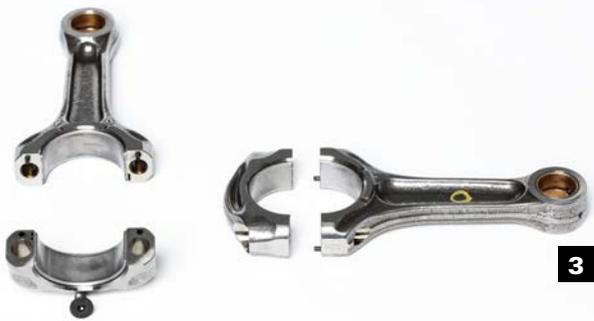
5

5. Un momento delle misurazioni dei cuscinetti lisci eseguite, sotto il nostro controllo, dal tecnico Roberto Colombarini in forze al reparto sviluppo motori.

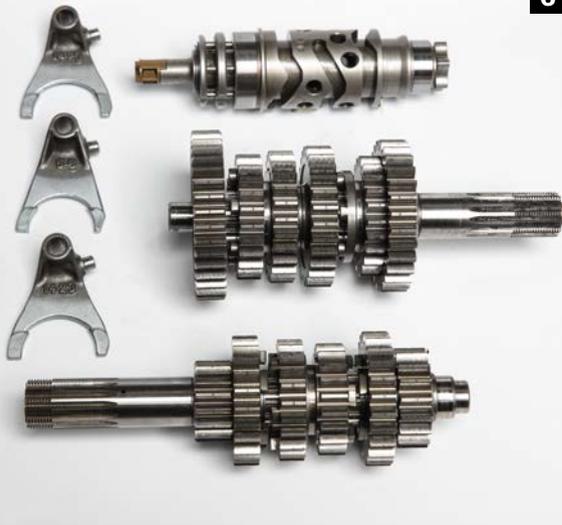
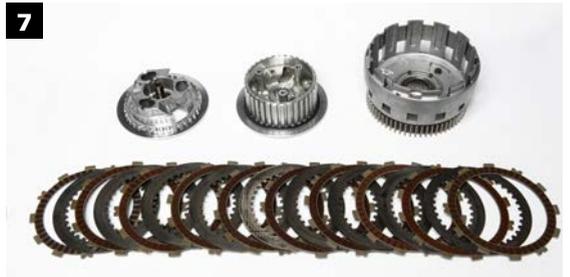
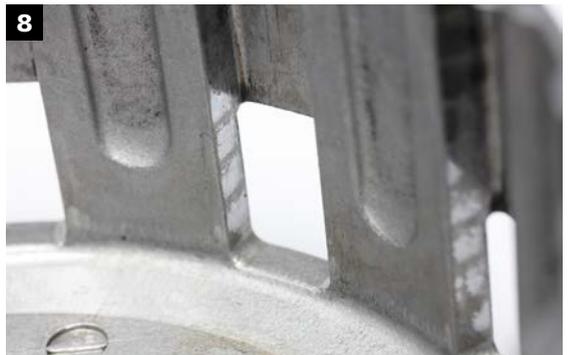
6. In perfette condizioni il gruppo del cambio sia per gli ingranaggi sia per la minima usura delle forchette.

7 e 8. La frizione è stata trovata a punto con un minimo consumo dei dischi mentre sono ottime le condizioni della campana e del mozzetto interno: è la prima volta, tra i motori "aperti" nei vari Long Test, che non troviamo su questi componenti segni di usura o addirittura incavi che impediscono il corretto scorrimento dei dischi.

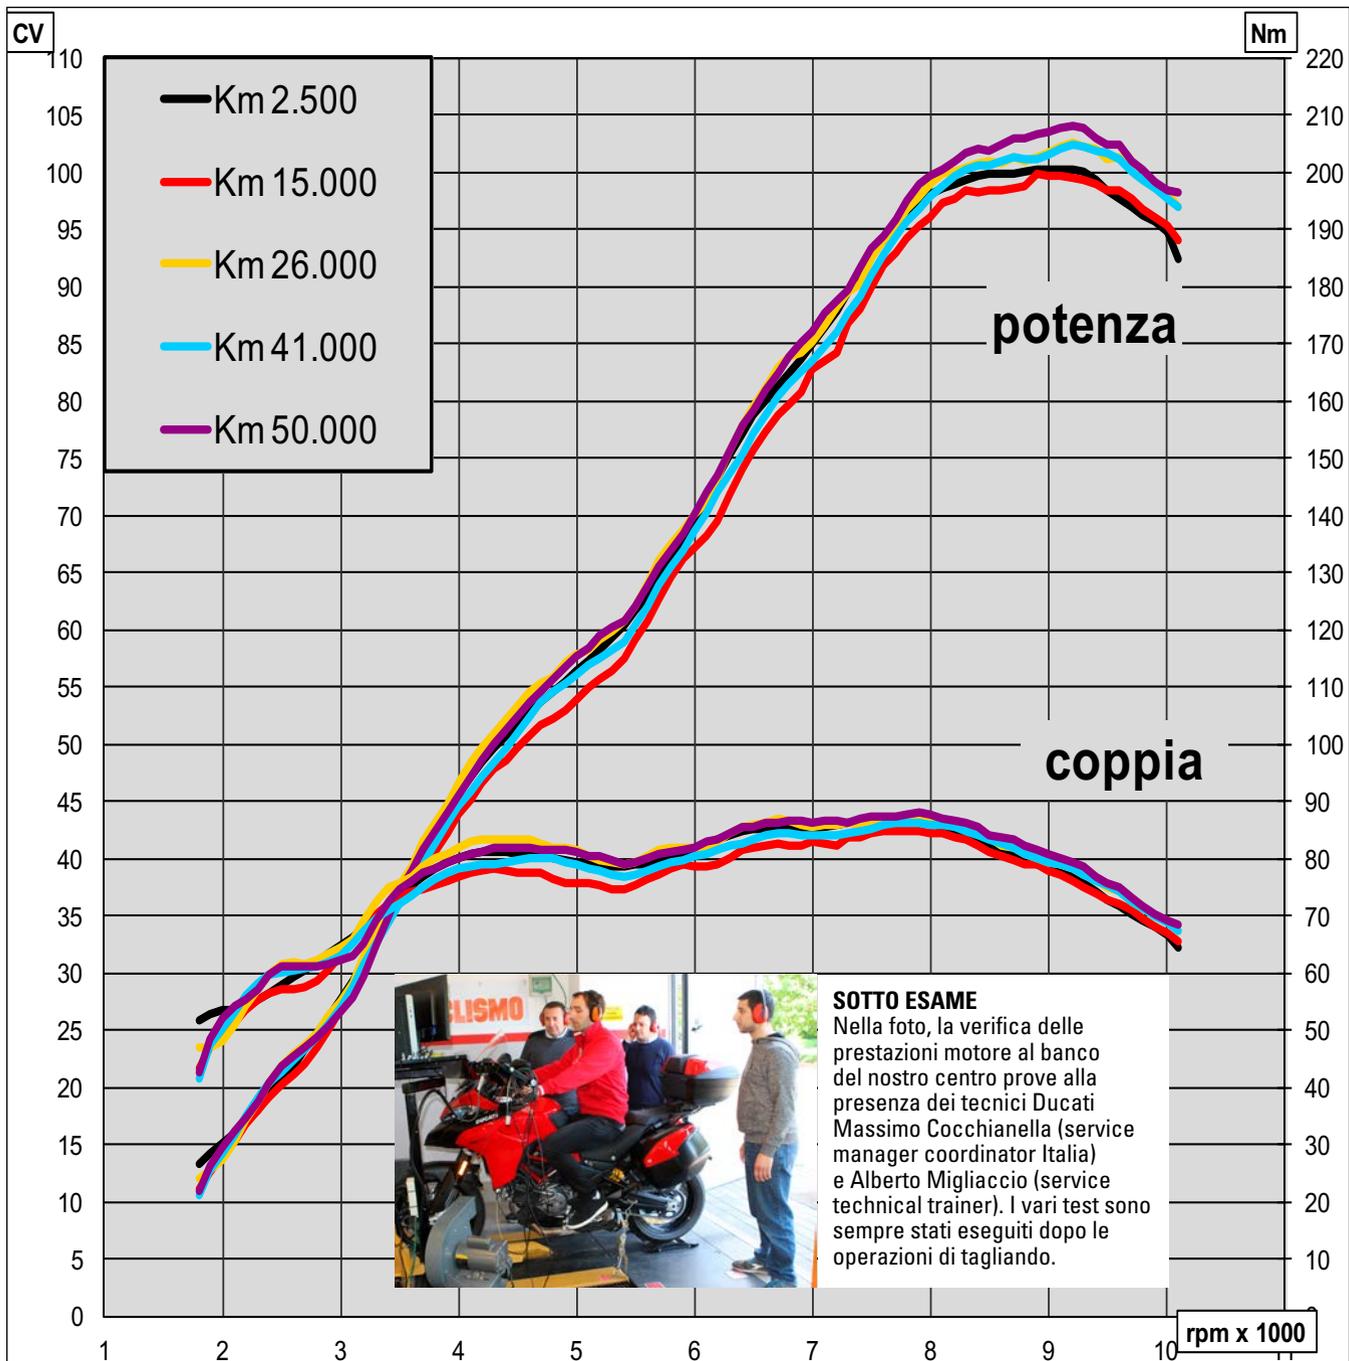
Nella foto, la verifica delle prestazioni motore al banco del nostro centro prove alla presenza dei tecnici Ducati Massimo Cocchianella (service manager coordinator Italia) e Alberto Migliaccio (service technical trainer). I vari test sono sempre stati eseguiti dopo le operazioni di tagliando.

Il bicilindrico ha aumentato progressivamente la potenza sino a raggiungere il massimo a 50.000 km, segno di un motore in ottima forma anche alla fine del test.

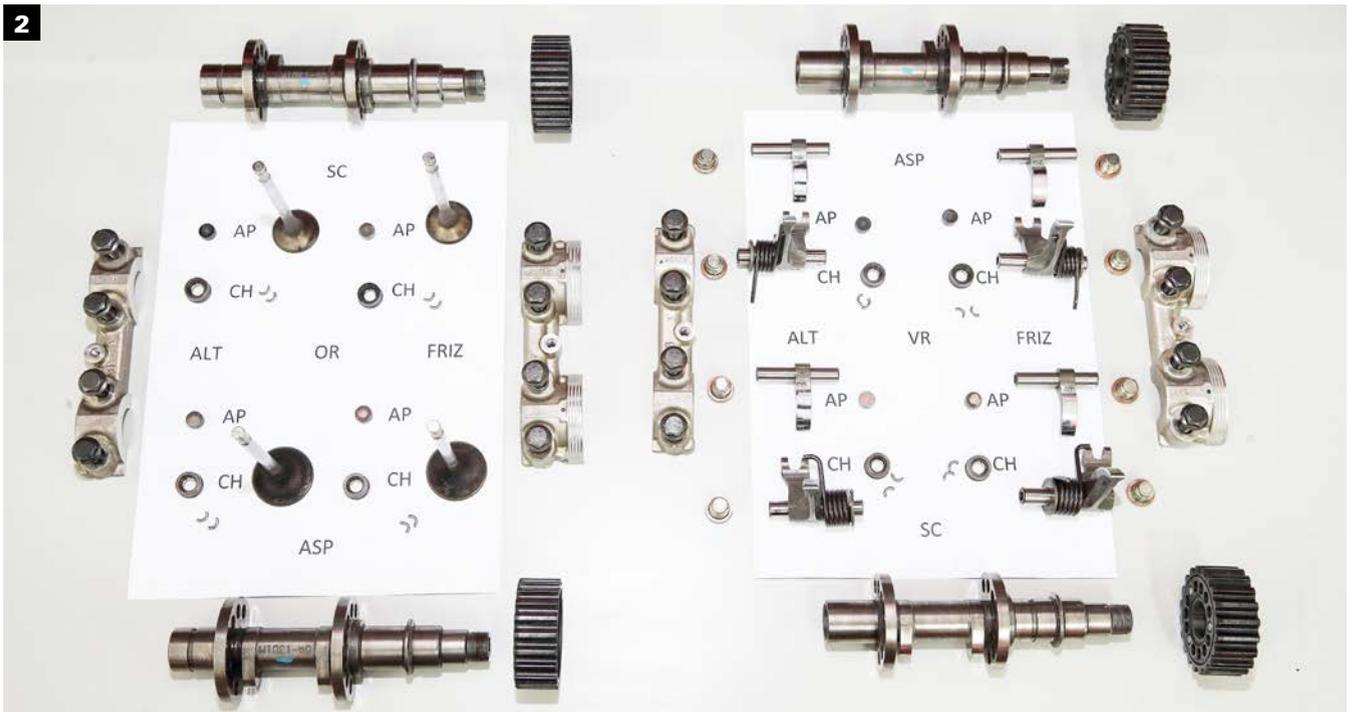
1. Gli assi a camme sono mossi da cinghie dentate (altra idea di Tagliani, realizzata per il motore della Pantah 500 del 1979). Sono più silenziose di altri dispositivi di comando come le catene e gli ingranaggi. Sono state sostituite al secondo tagliando.

2. Questo è il cuore Ducati: la distribuzione desmodromica inventata dall'ingegner Fabio Tagliani e adottata per la prima volta sulla 125 GP del 1956. Il comando a 4 valvole deriva da un progetto dell'ingegner Bordi del 1987

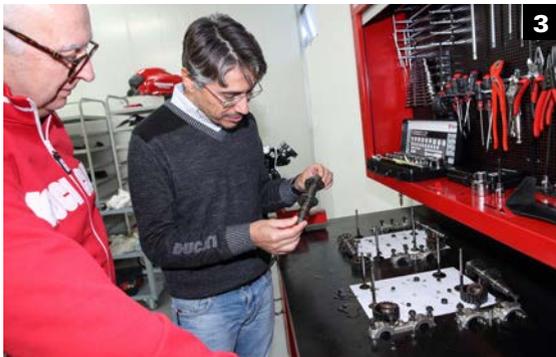
4 e 5. Il razionale sfruttamento dello spazio con gli assi a camme in evidenza. Al controllo programmato i giochi di funzionamento sono stati riscontrati nella norma. Questi due minuscoli semi-anelli in acciaio bloccano le valvole in posizione.

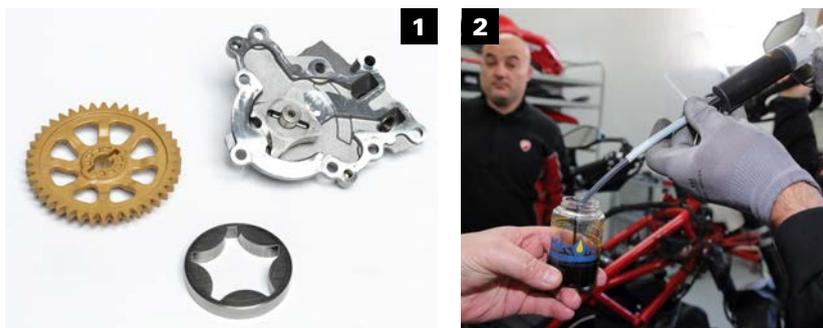
Pochissimi i segni rossi nel lubrificante prelevato a ogni tagliando e analizzato dal laboratorio Mecoil di Firenze. Nella prima fase d'uso si è vista una quantità di metalli (ferro e alluminio) vicina ai valori di soglia, un dato compatibile con il periodo di rodaggio. Nelle analisi successive l'olio ha dimezzato il numero dei metalli in circolo, rientrando nella norma

1. La pompa dell'olio trocoidale (riscontrata in ottime condizioni) e il suo ingranaggio in plastica mosso dall'albero motore. 2. Il prelievo lubrificante per il laboratorio Mecoil. Non abbiamo aggiunto anche la minima quantità d'olio per tutti i 50.000 km. In tutti gli altri Long Test, con l'eccezione di quello della Yamaha Tracer 900, abbiamo dovuto periodicamente ripristinare il livello del lubrificante. Sotto, la tabella riepilogativa dei vari prelievi del lubrificante. Il decremento della viscosità è compatibile con l'elevato chilometraggio sostenuto tra un cambio e l'altro.

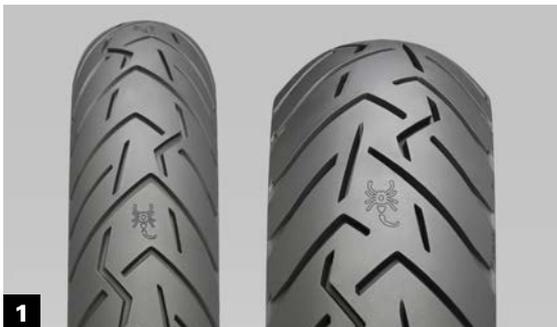
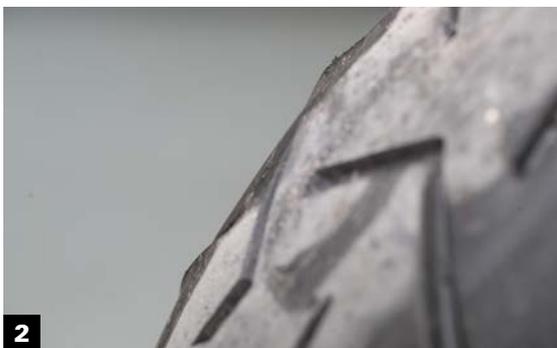
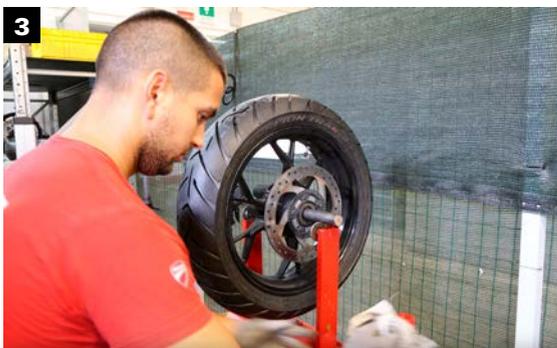
Sopra, i 3 treni di pneumatici cambiati a 15.000, 26.000 e 41.000 km. Il quarto era montato ancora sulla moto e con questo set di gomme abbiamo percorso i 9.000 km che restavano per arrivare al traguardo dei 50.000.

1 e 2. Il profilo delle Scorpion Trail II da nuove e dopo 15.000 km: come si vede tendono a "scalettare" nella parte esterna, ma non abbiamo avuto problemi in fatto di tenuta di strada anche a questo chilometraggio limite.

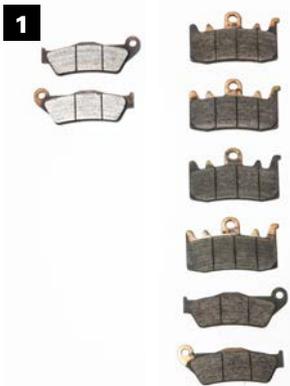
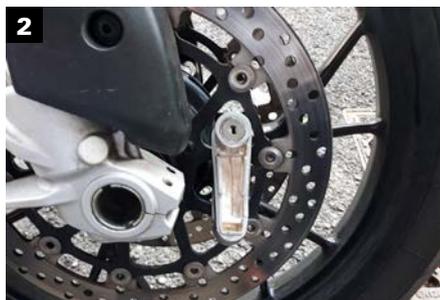
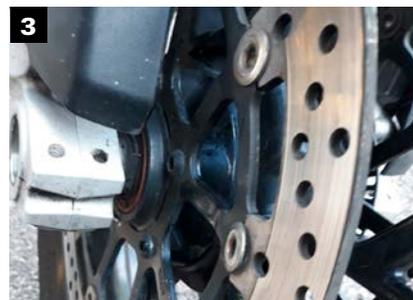
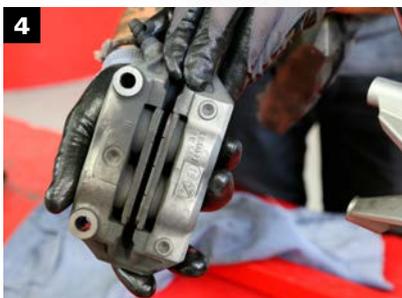
Un set di pastiglie posteriori un poco "morbido", un disco pure "antifurto" e due pistoncini che spingono troppo. Ma l'efficacia della frenata combinata è sempre stata garantita dal rendimento del connubio Brembo-Bosch

1. Abbiamo cambiato le pastiglie posteriori a 20.000 km, ben prima di quelle anteriori durate sino a 26.000 km. Con il secondo set di pastiglie posteriori siamo arrivati alla fine dei 50.000 km con quasi il doppio del materiale di attrito. È un chilometraggio comunque nella norma: in altri Long Test si è avuto un consumo ben superiore, come sulla BMW RT dove sono resiste solo 10.000 km. **2 e 3.** Sulla Multi abbiamo dovuto cambiare a 21.500 km il disco anteriore di destra perché si è storta la flangia di attacco al mozzo a causa di un tentativo di furto. Il bloccadisco ha fatto il suo dovere e la Multi è rimasta ancora "nostra", e pure l'articolata flangia in lega leggera che rende il disco flottante non si è spezzata, ma ne ha sofferto. **4.** C'è da segnalare una superiore usura della pastiglia esterna, rispetto a quella interna, della pinza anteriore destra. Non c'è connessione con il danno dovuto al furto perché il fenomeno si è registrato sin dall'inizio del test. Probabilmente, si deve ai pistoncini che lavorano su quel lato della pinza radiale: non arretrano prontamente in sede al termine della pressione della leva al manubrio e continuano a premere (seppure di poco) sulla pastiglia.

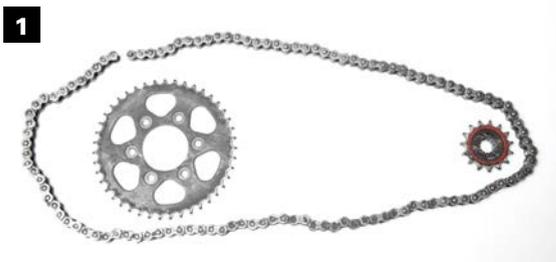
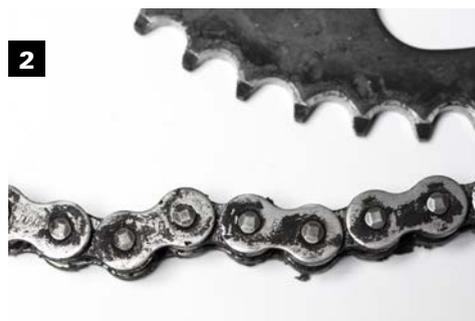
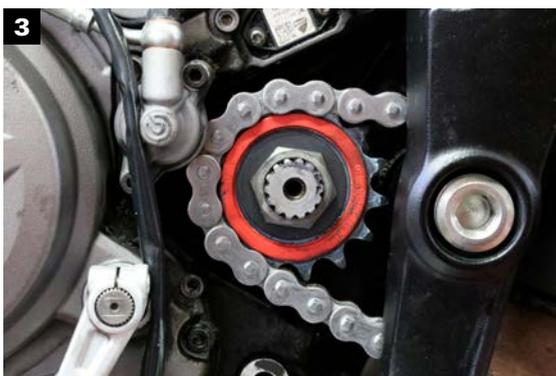
Due catene per coprire 50.000 km sono un risultato nella norma dei nostri Long Test, ma entrambe avrebbero potuto fare complessivamente più strada

1 e 2. A 26.000 km abbiamo sostituito la trasmissione finale originale. È stata una mossa preventiva dovendo affrontare l'incognita di un lungo viaggio in giro per l'Europa. In effetti non era ancora il momento di cambiare la catena (una DID 525 HV3) anche se due o tre maglie davano segni di un principio di bloccaggio; per quanto riguarda l'allungamento eravamo ben entro i limiti. **3.** Le condizioni di pignone e corona erano buone. Il secondo kit di trasmissione, sempre un ricambio originale Ducati, è arrivato sino alla fine del test (24.000 km) ed era ancora "in forma". Con una strumentazione si è potuto monitorare, per quanto riguarda il solo allungamento, la sua efficienza, e si è riscontrato un residuo di "vita" prossimo all'80%. A ricambio l'intero kit catena, corona e pignone costa 232 euro.

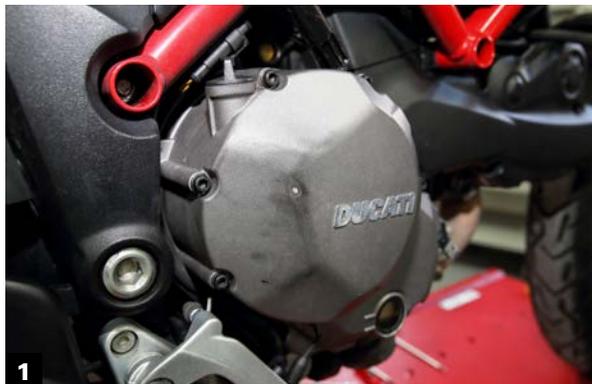
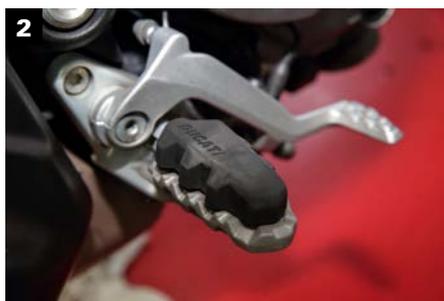
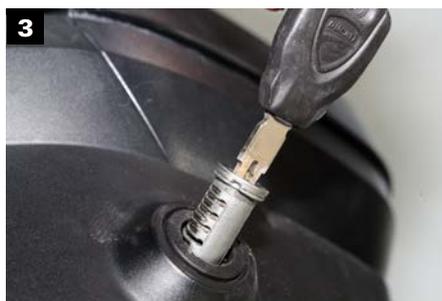
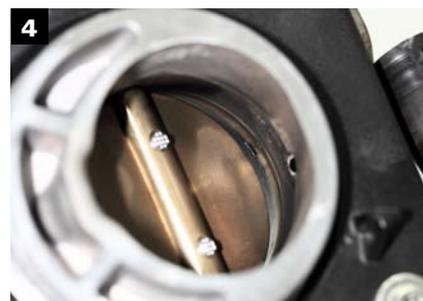
▲ La bulloneria, i vari componenti in acciaio e in lega leggera non hanno ossidazione. Ad eccezione del carter destro zona coperchio frizione, deteriorato dal contatto con lo stivale, la vernice di carrozzeria, motore e telaio è in ottimo stato

▼ Qualche incertezza al minimo per il motore (solo alla fine del test), una serratura che salta e gommini delle pedane che si staccano

Se il motore della Multistrada non ha dato mai segni di "stonature" sia nell'uso sia, come abbiamo visto nelle pagine precedenti, nelle sue condizioni di salute, qualche piccola eccezione nel quadro davvero più che buono del Long Test della poliedrica moto di Borgo Panigale viene dalla verniciatura del carter frizione (1) che si è presto consumata a contatto con lo stivale destro, sia nei gommini di rivestimento delle pedane (2) che sono inseriti a pressione sulle staffe e si sfilano presto: ne abbiamo persi quattro. Le borse laterali in plastica sono agevoli da mettere e togliere, oltre che assolutamente impermeabili, ma alla fine del test si è sfilata la serratura (3) di quella di sinistra. Verso il termine della nostra maratona il motore ha manifestato occasionalmente qualche incertezza procedendo in città ai regimi minimi: un piccolo residuo carbonioso sulla circonferenza esterna delle valvole a farfalla di uno dei corpi di alimentazione (4) impediva la corretta chiusura delle stessa farfalla. Nessun problema di erogazione aprendo di più l'acceleratore.

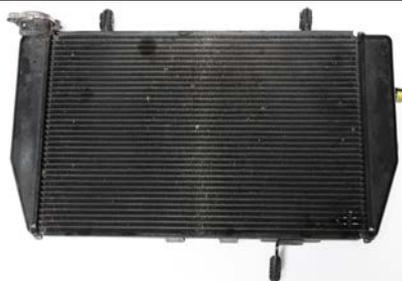
5

5. A 39.483 km si è bucato il radiatore del raffreddamento: un oggetto, probabilmente un sasso sparato dalla ruota anteriore, ha aperto un foro in uno dei canali dove scorre il liquido. Fortunatamente, il buco era di diametro ridotto (si è persa una quantità minima di liquido) e inoltre eravamo vicini alla nostra sede. Successivamente è stato sostituito dai tecnici di Ducati. 6. Il complesso di scarico "a cuore" si nasconde quasi alla vista occupando la zona posteriore dietro al motore. Il collettore di scarico anteriore, quello esposto alle intemperie, mostra una ossidazione superficiale minore di altri esempi visti nei precedenti Long Test che hanno riguardato Honda Africa Twin, Kawasaki Versys 650 e Yamaha Tracer 900. Anche la vernice del silenziatore non si è deteriorata.
