Sokolovna v Černovicích opět žije sportem i tradicí šibřinek

Příběh sokolovny v Černovicích je dokladem pozoruhodného nadšení, úsilí i sepětí, které stálo na pozadí vzniku sokolských tělocvičen. Místní spolek si svou sokolovnu sám navrhl, zafinancoval a během jediného roku 1933 i postavil. O to smutnější byl její osud v poválečné éře, kdy budova postupně chátrala. Zachránila ji až generální oprava, započatá před dvěma lety. Dnes je černovická sokolovna k nepřehlédnutí: výrazná fasáda, barevně sladěná nová střecha a v průčelí socha sokola.

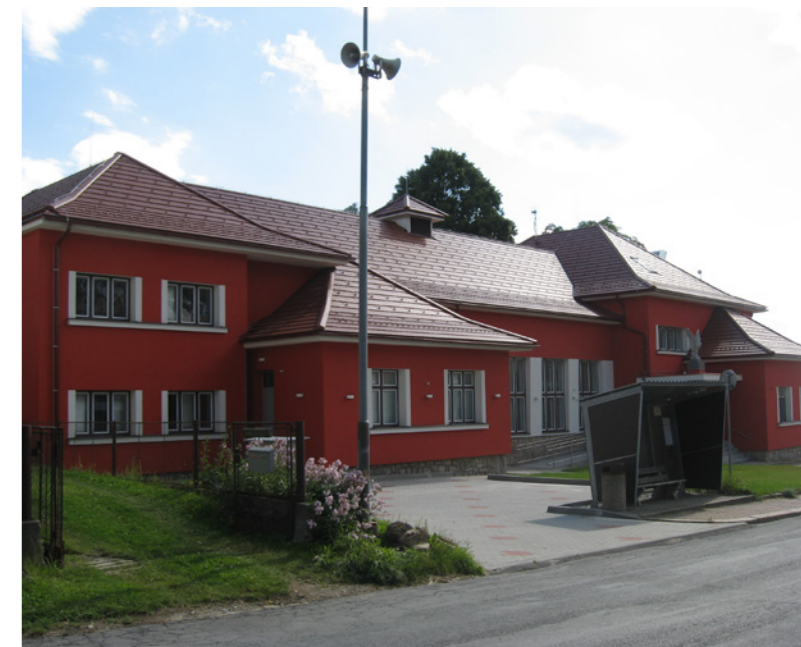
Objekt sokolovny má sedlovou střechu s valbami, která kopíruje bohatě členěný půdorys. Rekonstrukce střechy včetně krovů tak představovala pořádné sousto nejen pro oslovené tesaře, ale i pokrývače. „Práce na sokolovně byla velkou výzvou, neboť střecha má komplikovaný tvar, včetně věžičky, úžlabí a nároží. Vše bylo zapotřebí správně rozměřit a tašky se musely hodně řezat. Naštěstí jsme mohli pracovat s kvalitní krytinou, která měla rovnoměrně probarvený a tvrdý keramický střepek. Tašky se při práci nelámaly.“ říká k pokládce krytiny pokrývač Pavel Novák. Původní krytinu z pálených bobrovek nahradil moderní keramické tašky Turmalín z portfolia značky BMI Bramac. Na rozdíl od původní bobrovky však nepředstavuje pro objekt takovou statickou zátěž, protože počet tašek potřebných na pokrytí jednoho čtverečního metru střechy je třikrát menší než u bobrovky, která se skládají na husto přes sebe. Plochý profil Turmalínu nechal zároveň vyniknout krásný tvar a členitost střechy.

Nová střecha v odstínu engoba měděná skvěle ladí i k opravené fasádě, na kterou byl zvolen o něco výraznější, cihlově červený odstín. V průčelí nad vchodem do objektu se po rekonstrukci majestátně tyčí socha sokola, která v sobě nese stejnou energii a houževnatost, jaká stála za zrodem této architektonicky zajímavé stavby. Slavnostní otevření opravené sokolovny uspořádalo Město Černovice 18. září 2021. Prvním cvičencům se prostory otevřely symbolicky 3. října, tedy ve stejný den jako před 88 lety, kdy se v ní cvičilo vůbec poprvé.

Černovice nakonec budovu sokolovny odkoupily od tělovýchovné jednoty v roce 2017 a začaly připravovat projekt celkové rekonstrukce. Samotné opravy byly zahájeny na jaře 2020. Jako první bylo třeba opravit střechu a krov, které byly doslova v havarijním stavu a ohrožovaly statiku celého objektu. Všechny dřevěné konstrukce byly navíc napadeny dřevomorkou a tesaříkem.
