# Die Restaurierung des Solothurner Zeitglockenturms als Daueraufgabe

Der Zeitglockenturm ist das älteste, eines der repräsentativsten und wohl auch das unterhaltsintensivste Gebäude der Stadt Solothurn. Rund zwanzig Jahre nach der letzten Restaurierung waren erneut umfassende Massnahmen an der Gebäudehülle und am Uhrwerk notwendig.

## Restaurierungsarbeiten 2022

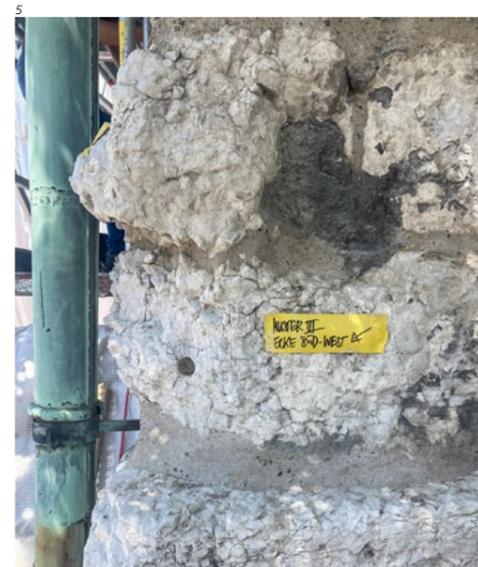
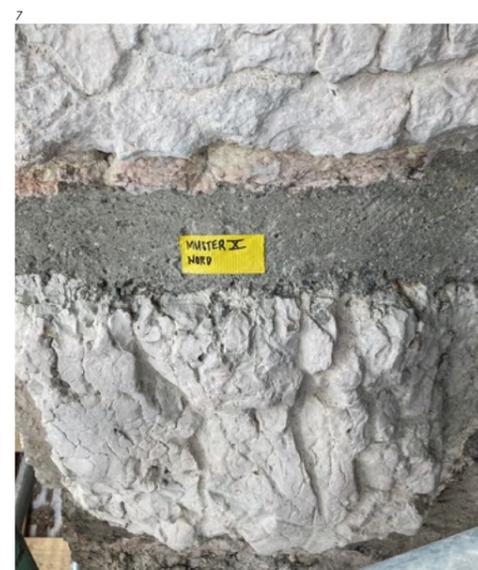
Abb. 4, 5  
Schäden am Mauerwerk:  
Fehlende und/oder offene  
Fugen waren häufig anzu-  
treffen. Zustand vor und nach  
der Restaurierung 2022.

Am ganzen Turm, sowohl bei den Kalksteinpartien als auch im Bereich des Tuffsteinmauerwerks, zeigte sich immer wieder das gleiche Schadensbild. Offene, angerissene oder ganz fehlende Fugen wurden mit Trasskalkmörtel aufgefüllt (Abb. 4, 5) und offene Lagerrisse bei den Kalksteinquadern mit Ergänzungsmörtel geschlossen (Abb. 6, 7). Ausserdem entfernten oder sicherten die Steinhauer lose Stücke und ergänzten Fehlstellen mit Kalksteinmörtel, sodass kein Wasser eindringt, liegen bleibt und im Winter zu Frostschäden wie Abplatzungen von Steinpartien führen kann.

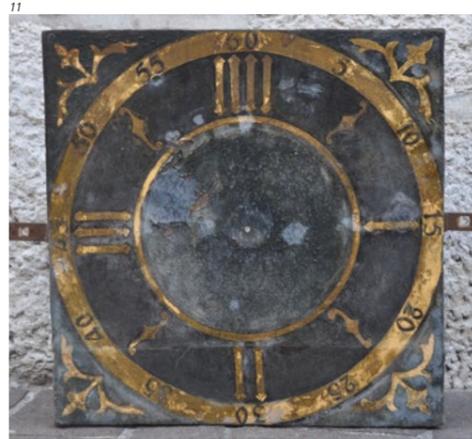
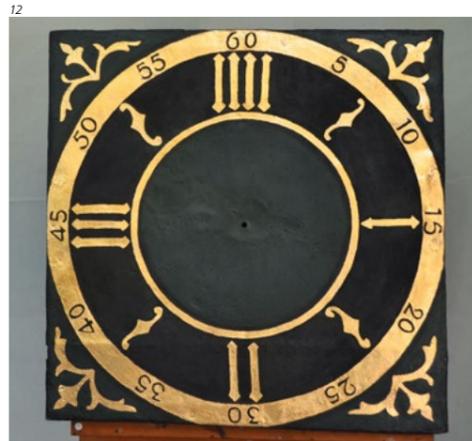
Abb. 11, 12  
Das Viertelstundenzifferblatt der Automatengruppe im Zustand vor und nach der Restaurierung 2022.

Das Viertelstundenzifferblatt, ein Kupferblech mit Holzrahmen, befand sich in einem schlechten Zustand (Abb. 11). Nebst einer starken Verschmutzung zeigte es grosse Flickstellen, Kittungen mit Abplatzungen, Schollenbildung bei der Farbschicht, Verfärbungen und eine fast vollständige Verschwärzung der Blaufassung. Nach einer Trockenreinigung wurden die unschönen Kittungen entfernt oder redu-

ziert, die Fehlstellen in der Farbfassung retuschiert, die Retuschen den älteren Farbschichten durch Lasuren angeglichen und die Zahlen und Ziffern neu blattvergoldet (Abb. 12). Leider erwies sich eine Freilegung der Blaufassung (Azurit) wegen der bei der letzten Restaurierung verwendeten Materialien als unmöglich. Deshalb wirkt das Zifferblatt nach der Restaurierung eher schwarz als blau.

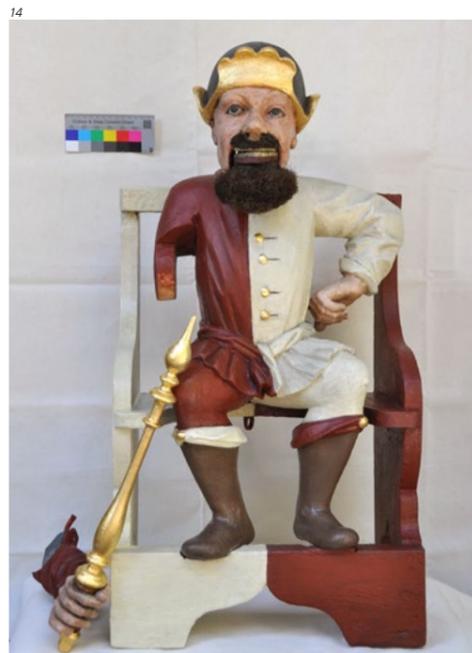
Abb. 13, 14  
Die Figur des Narrenkönigs im Zustand vor und nach der Restaurierung 2022.

Die 80 Zentimeter hohe Figur des Narrenkönigs besteht aus Lindenholz und ist mit Ölfarbe in den Solothurner Standesfarben Rot und Weiss gefasst. Nach einer Trockenreinigung wurde die teilweise blätternde Fassung gesichert, Fehlstellen und nachgedunkelte ältere Retuschen wurden retuschiert und die bestehende Ölfarbfassung mit Auffrischöl genährt (Abb. 13, 14).

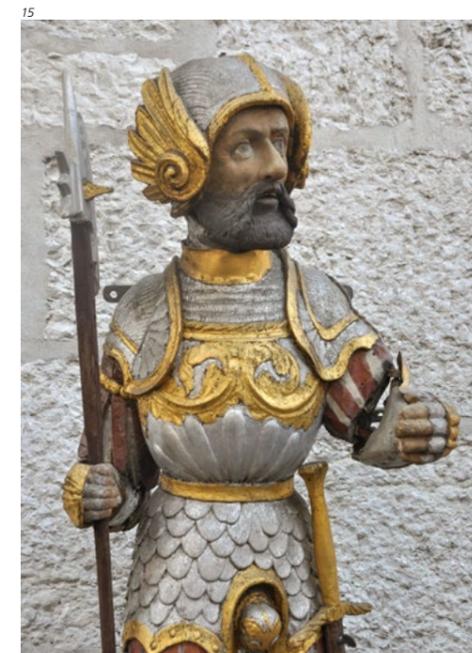
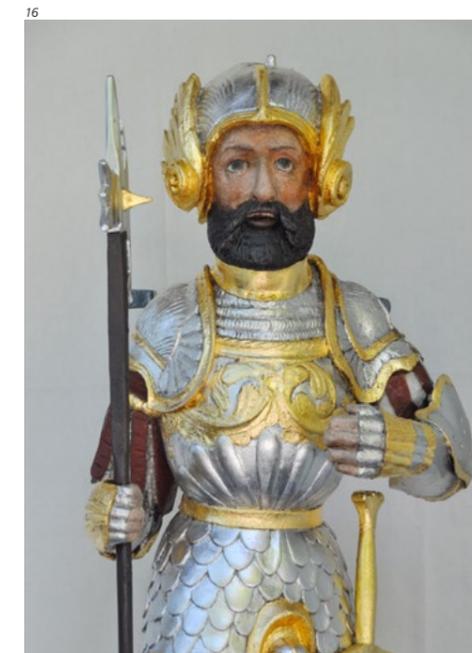
Abb. 15, 16  
Die Ritterfigur im Zustand vor und nach der Restaurierung 2022.

Die Ritterfigur ist ebenfalls aus Lindenholz geschnitzt und mit Ölfarbe gefasst. Sie misst in der Höhe 153 Zentimeter und zeigt eine für die Entstehungszeit typische Rüstung und Bewaffnung mit Schwert und Fussstreitaxt. Die stark überarbeitete Fassung zeigte ein ausgeprägtes Craquelé, partielle Auskredungen und nachgedunkelte ältere Retuschen. Die Edelmetallaufgaben liegen auf einem dickschichtigen und klebrigen Haftmittel, und das Blattsilber ist mit einem dickschichtigen Oxidationschutz überzogen, der vergilbt ist und sich nicht entfernen lässt ohne das Blattsilber zu beschädigen. Im Sockel- und Fussbereich der Statue war das Holz stark beschädigt, und die Fassung löste sich teilweise bis auf den Holzträger. Auf die Trockenreinigung folgten die Konsolidierung der Fassung, die Retuschierung von Fehlstellen und das Nähren der bestehenden Ölfarbfassung. Im Sockelbereich erfolgte ein kompletter Neuaufbau. Bei den versilberten Partien gelangte nicht mehr Blattsilber, sondern Blattpalladium zur Anwendung, weil dieses nicht oxidiert und seinen Glanz behält. Es ist deshalb gerade im Aussenbereich geeigneter und dauerhafter (Abb. 15, 16).

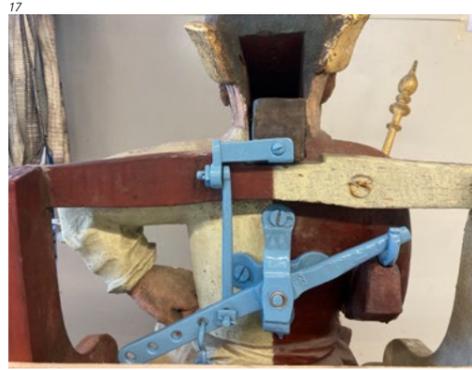
Abb. 17  
Detail des Mechanismus beim Narrenkönig, der die Bewegung des linken Armes und des Unterkiefers ermöglicht. Zustand nach der Restaurierung 2022.

Bei der Restaurierung der beweglichen und polychrom gefassten Holzfiguren war eine Arbeitsteilung notwendig. Zuerst stellte der Schlosser die aus Eisen gefertigte Mechanik (Abb. 17, 18) instand, dann wurden die Figuren zur Restaurierung der Fassungen ins Atelier überführt. Die Instandstellung der Mechanik beinhaltet bei allen Figuren zuerst deren komplette Zerlegung in die Einzelteile, anschliessend eine Reinigung, das Aufschweissen von eingelaufenen Teilen und zuletzt das Aufbringen eines Korrosionsschutzes.

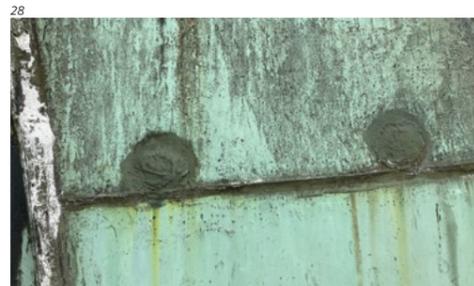
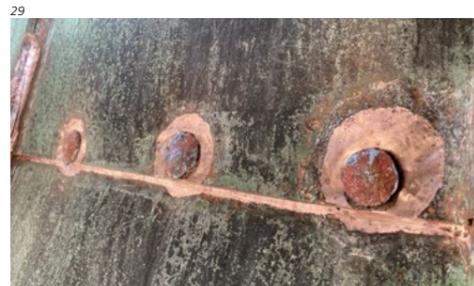
Abb. 29  
Die Befestigungspunkte und Falze nach der Entfernung des Mennigkitts.

Abb. 30  
Abschliessend erhielten die Befestigungspunkte Abdeckrondellen aus Kupfer.

Zuerst waren sämtliche Kitte aus Mennig mechanisch zu entfernen. Die Falze und Fugen wurden gereinigt, wo nötig gerichtet und repariert und neu mit Steinsilikon abgedichtet. Ebenso wurde mit den Befestigungspunkten verfahren, welche zusätzlich vorpatinierte Kupferblechrondellen als Abdeckung erhielten (Abb. 29, 30). Die Befürchtung, dass diese Blechrondellen wegen ihrer maschinellen Machart und somit Gleichförmigkeit allzu sehr auffallen würden, hat sich zum Glück nicht bestätigt. Sie fallen lediglich in der Nahaufnahme auf, nicht aber von Weitem. Weitere Massnahmen umfassten das Schliessen von Rissen in den Blechplatten durch Lötten, die Reparatur der schadhaften Anschlüsse im Traufbereich des Dachs am Übergang zur Dachrinne, die Korrosionsbehandlung der stark angerosteten Rinnenhaken und das Richten und Flickern der Rinnen selbst.

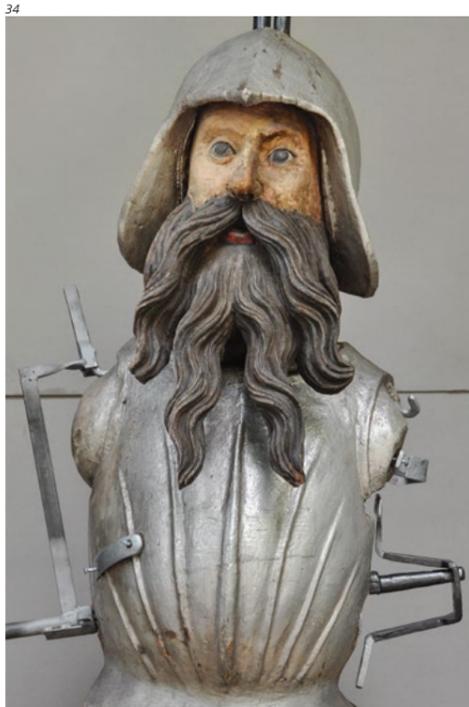
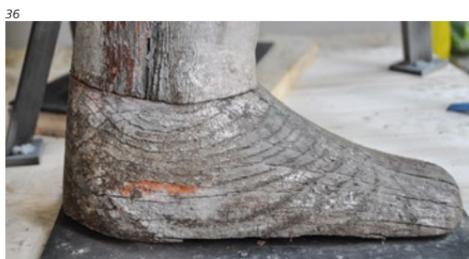
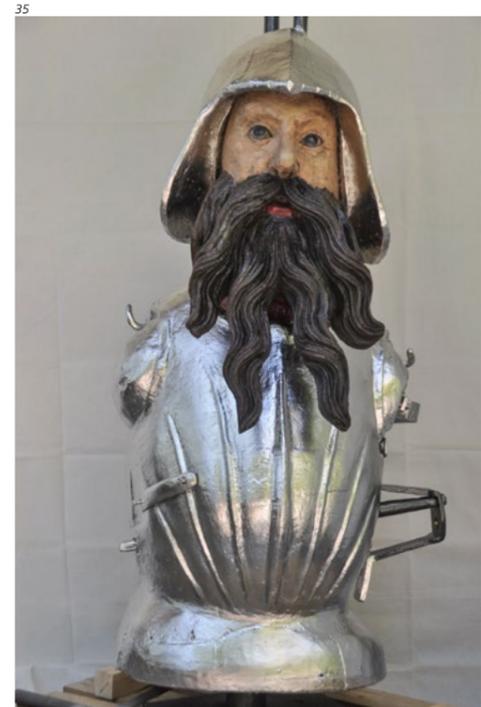
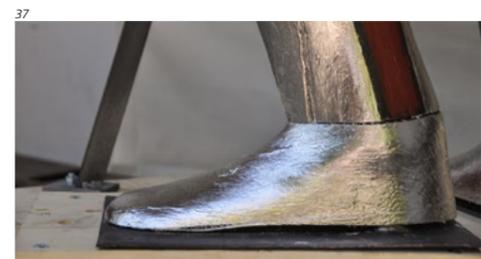
Abb. 34, 35  
Der Oberkörper der Glocken-  
schlägerfigur im Zustand vor  
und nach der Restaurierung  
2022.

Abb. 36, 37  
Ein Fuss der Glockenschläger-  
figur im Zustand vor und nach  
der Restaurierung 2022. Der  
Fuss ist neu mit Blattpalladium  
statt Blattsilber überworfen.

Später im Restaurierungsatelier wurden der Zustand der Farbfassung analysiert und die zu treffenden Massnahmen definiert. Weil die Figur ständig offen der Witterung ausgesetzt ist, sind diverse Schäden aufgetreten (Abb. 34, 36). Nebst der allgemeinen Verschmutzung waren dies offene Risse, Ausbrüche in der Fassung oder teilweise fast vollständig abgebaute Fassungsgebiete, Auskredungen, Schollen-

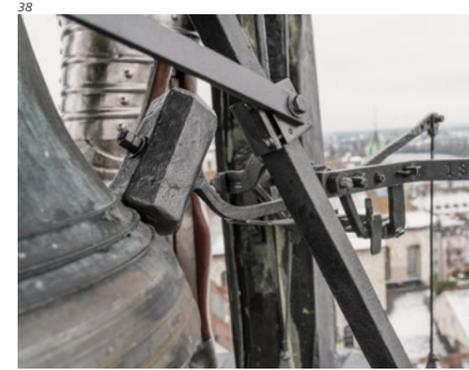
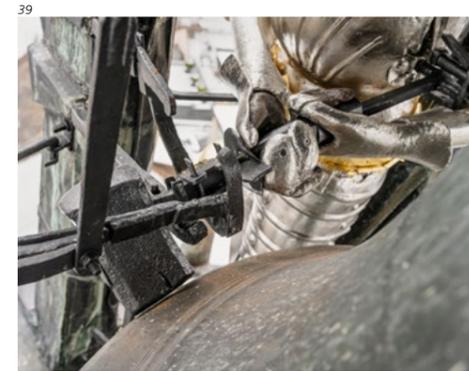
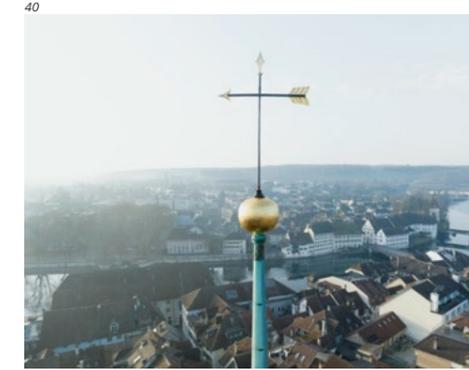
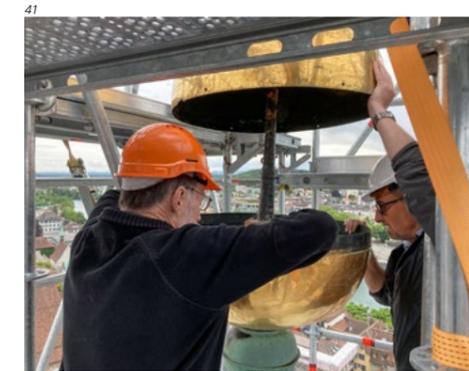
Abb. 38  
Das Viertelstundenschlagwerk  
im Zustand nach der Revision  
2022.

Abb. 39  
Der Schlaghammer des  
Jacquemarts (Stundenglocke)  
im Zustand nach der Revision  
2022.

Das vom Jacquemart betriebene Stundenschlagwerk ist ein komplizierter und sehr stark beanspruchter Mechanismus (Abb. 39). Das Hammerhebwerk wurde komplett in seine Einzelteile zerlegt, abgenutzte Stellen wurden aufbereitet, Lagerungen revidiert, alles gereinigt, mit Korrosionsschutz versehen und wieder montiert. Dieselbe Behandlung erfuhr auch das Viertelstundenschlagwerk (Abb. 38).
