## FISKELDISSVÆÐI (SN 8): HRINGSDALUR Í ARNARFIRÐI

Áhættumat, siglingaöryggi

28.01.2025

103780-SKY-001-V04- Áhættumat siglinga vegna fiskeldissvæði við Hringsdal í Arnarfirði

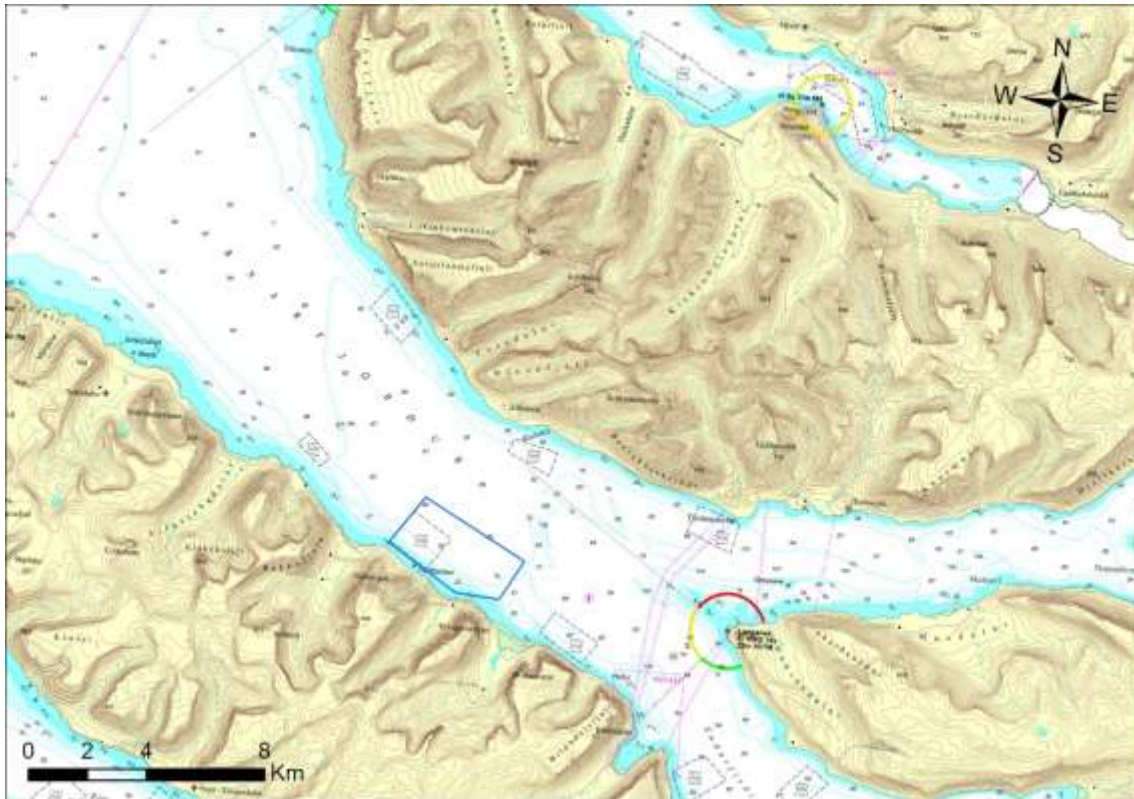
**MYND 1** Staðsetning fiskeldissvæðisins við Hringdal (merkt með bláum lit). Sjókort frá Landhelgisgæslunni.

Tilgangur áhættumatsins er að meta hvort fiskeldissvæðið (Mynd 1) hafi áhrif á siglingaöryggi í Arnarfirði.

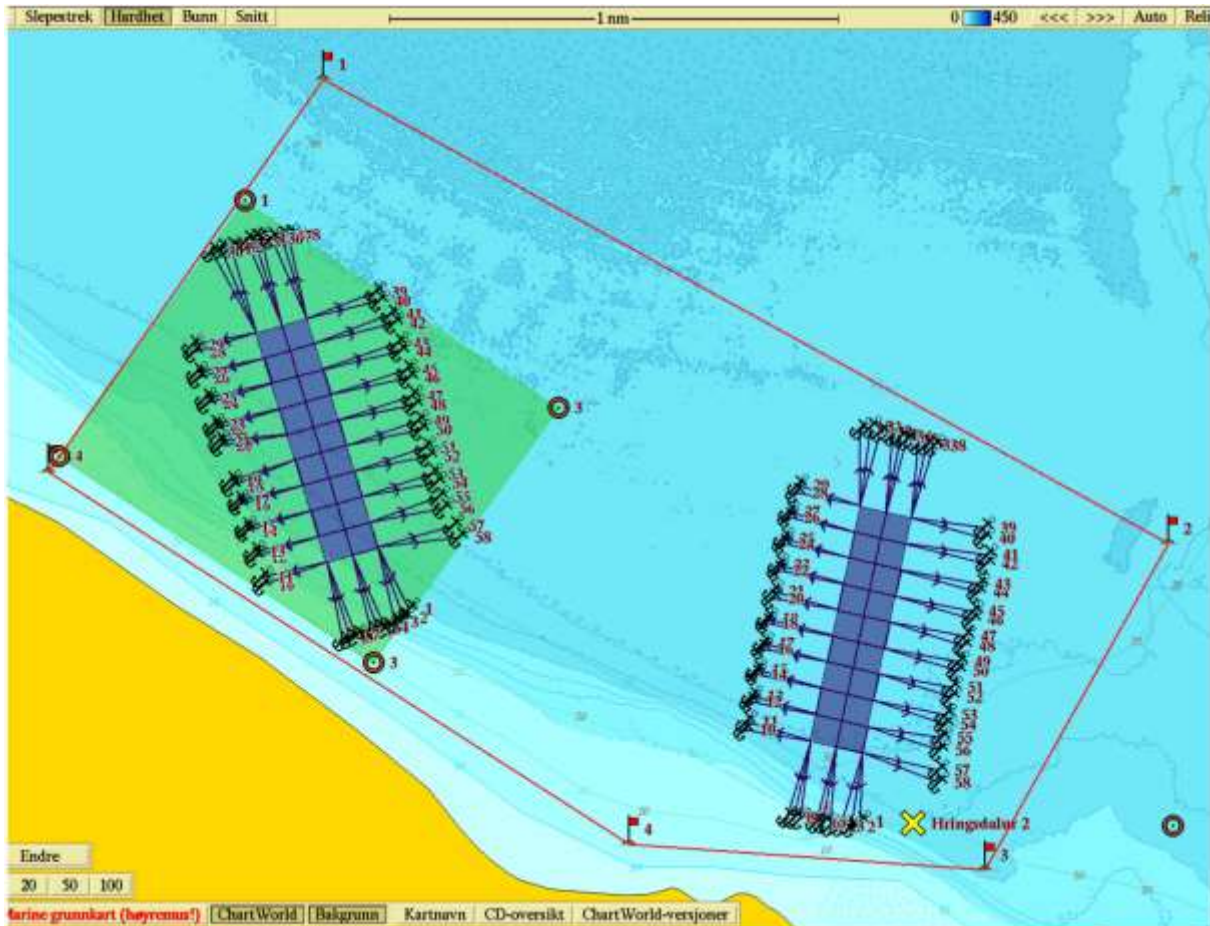
Mynd 2 sýnir uppsetningu og merkingu fiskeldissvæðisins við Hringsdal miðað við stækkunaráætlun rekstraraðila. Græna svæðið er fiskeldissvæðið eins og það er í dag.

**MYND 2** Uppsetning og merking fiskeldissvæðisins við Hringsdal miðað við stækkunaráætlun rekstraraðila. Græna svæðið er fiskeldissvæðið eins og það er í dag. Mynd frá rekstraraðila.

Fiskeldissvæðið er merkt með AIS merkjum á jöðrum, að auki eru radarspeglar á hornbaujum sem taka við ef AIS bila. Sjálfar eldiskvíarnar eru merktar með radarspeglum, gulum baujum og ljósum. Rekstraraðili er með AIS stöð í landi sem punktamerkir fiskeldissvæðið. Vegna vandamála við rafmagnsöryggi á Vestfjörðum er rekstraraðili með vararafstöð við flesta AIS senda.

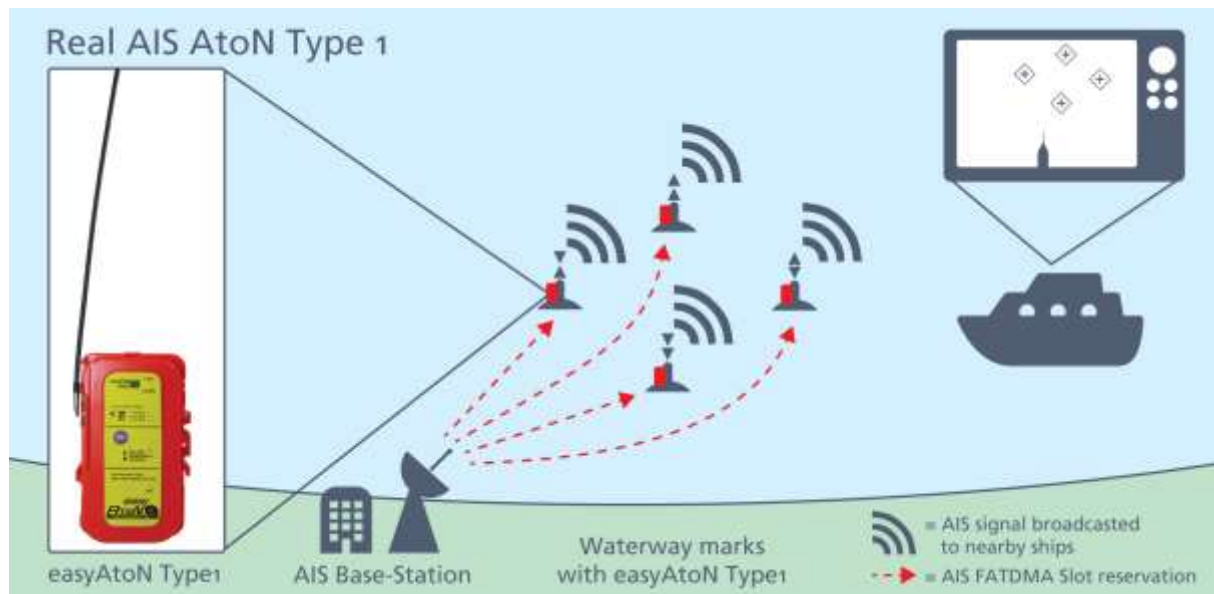
Mynd 3 sýnir AIS kerfið sem rekstraraðili notar. Sendir í landi sendir út fyrir fram ákveðnar staðsetningar á AIS punktum. Búnaðurinn sendir frá sér merki fyrir hvern punkt á 10 sek. fresti<sup>1</sup>.

**MYND 3** AIS kerfi sem rekstararaðili notar. Mynd frá rekstraraðila.

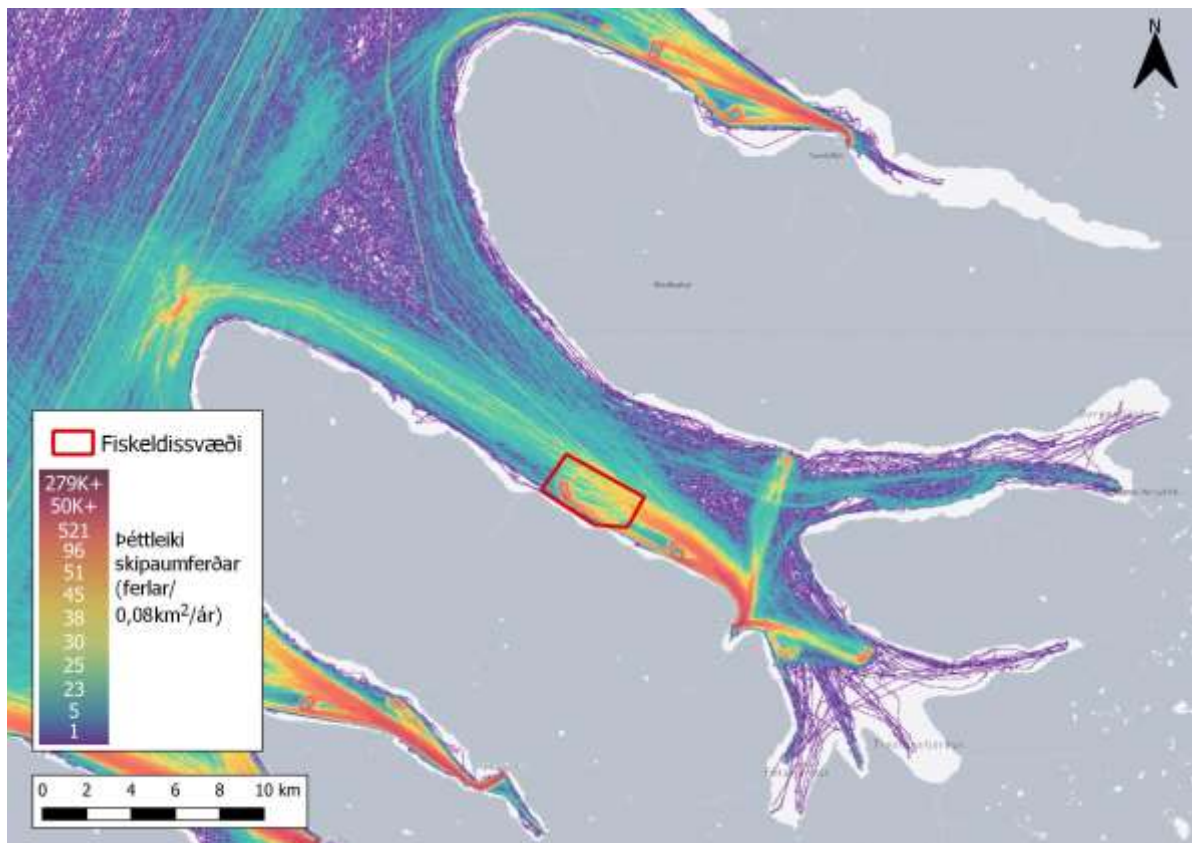
Mynd 4 sýnir ferla fyrir siglingaþéttleika í Arnarfirði árið 2023 [4]. Rauður litur táknar mestan siglingaþéttleika og fjólublár minnstan. Eins og við er að búast er mesta umferðin í námunda við Bíldudalshöfn og fiskeldissvæðin.

Ása siglingaleiða má skilgreina sem miðju ferlanna sem liggja inn og út úr firðinum. Þeir rauðu ferlar sem mynda eins konar lykkju eru til komnir vegna umferðar þjónustu- og brunnbáta á vegum fiskeldisins í firðinum og eru því ekki eiginleg siglingaleið. Nokkur hluti umferðar á syðri siglingaleiðinni í Arnarfirði fer um fiskeldissvæðið við Hringsdal en það eru aðallega skip að þjónusta fiskeldið og/eða skip á leið milli Patreksfjarðar og Arnarfjarðar, sjá myndir 4, 8 og 9.

**MYND 4** Ferlar sem sýna siglingaþéttleika í Arnarfirði árið 2023 [4]. Rauður litur táknar mestan siglingaþéttleika og fjólublár minnstan. Skjáskot af MarineTraffic.

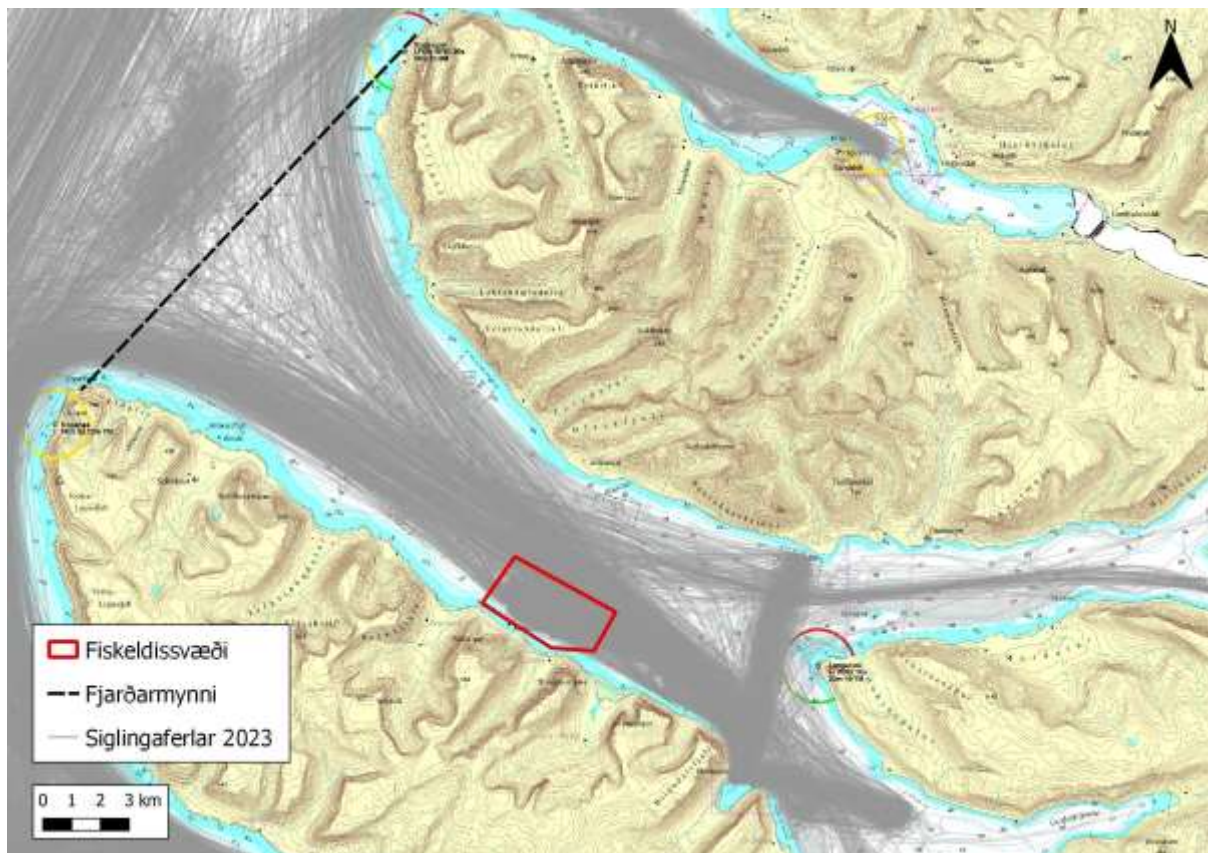
**MYND 5** Siglingaferlar í Arnarfirði árið 2023. Sjókort frá Landhelgisgæslunni. Umferðargögn frá PAME.

Dregin var lína yfir mynni Arnarfjarðar (sjá mynd 5) og siglingar yfir línuna skoðaðar og flokkaðar eftir tegundum skipa (sjá mynd 6). Heildarfjöldi siglinga var 1040 árið 2023 með 75 skipum. Stærstu flokkarnir (miðað við fjölda siglinga) eru skip með ótilgreinda flokkun, brunnbátar og flutningaskip. Mynd 7 sýnir stærðarflokkun þessara skipa.

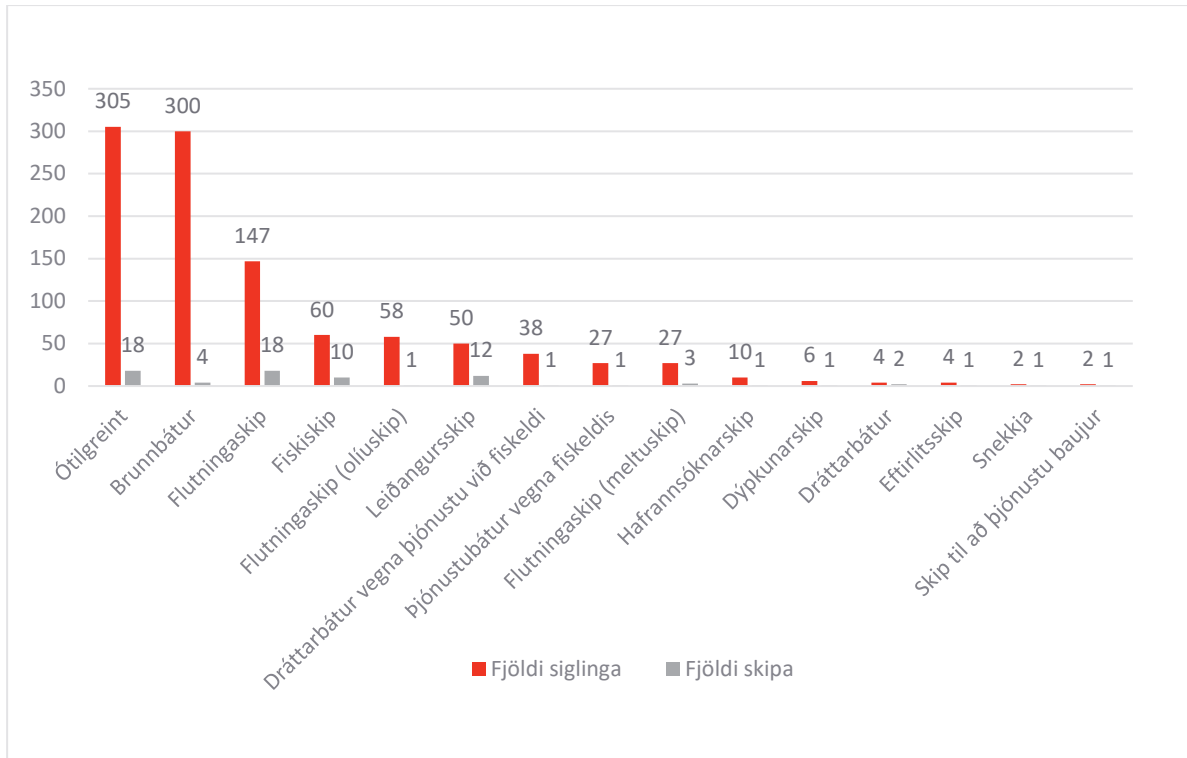
**MYND 6** Fjöldi siglinga og flokkun skipa sem sigldu inn og út úr Arnarfirði árið 2023. Heildarfjöldi siglinga, í báðar áttir, yfir línu dregna yfir fjarðarmynnið var 1040 (sjá línu yfir fjarðarmynnið á mynd 5). Umferðargögn frá PAME.

Í umferðargögnunum frá PAME eru 18 skip (305 siglingar) með ótilgreinda flokkun og stærð (sjá mynd 6). Ástæðan fyrir þessum ótilgreindu skipum er sú að PAME sækir þessar upplýsingar í gagnagrunn IMO [6]. Þar eru aðeins upplýsingar um skip með IMO númer og skip undir 100 BT fá ekki IMO númer. Það má ganga út frá því að ótilgreind skip séu almennt undir 100 BT. Siglingaferlar þessara skipa voru skoðaðir sérstaklega og þar sést að þessi skip sigla aðallega á milli hafna og/eða fiskeldissvæða á svæðinu.

Fiskiskip sigla að jafnaði í sunnanverðum Arnarfirði. Þessi skip sigla bæði inn á og fram hjá fiskeldissvæðinu eins og sést á mynd 13. Á árinu 2023 sigldu 11 fiskiskip (62 siglingar) yfir línu í minni Arnarfjarðar, sjá mynd 6. Inn á fiskeldissvæðið við Hringsdal sigldi eitt fiskiskip (2 siglingar), sjá mynd 8. Það eru því tiltölulega fátítt að fiskiskip sigli inn á eða nærri fiskeldissvæðinu.

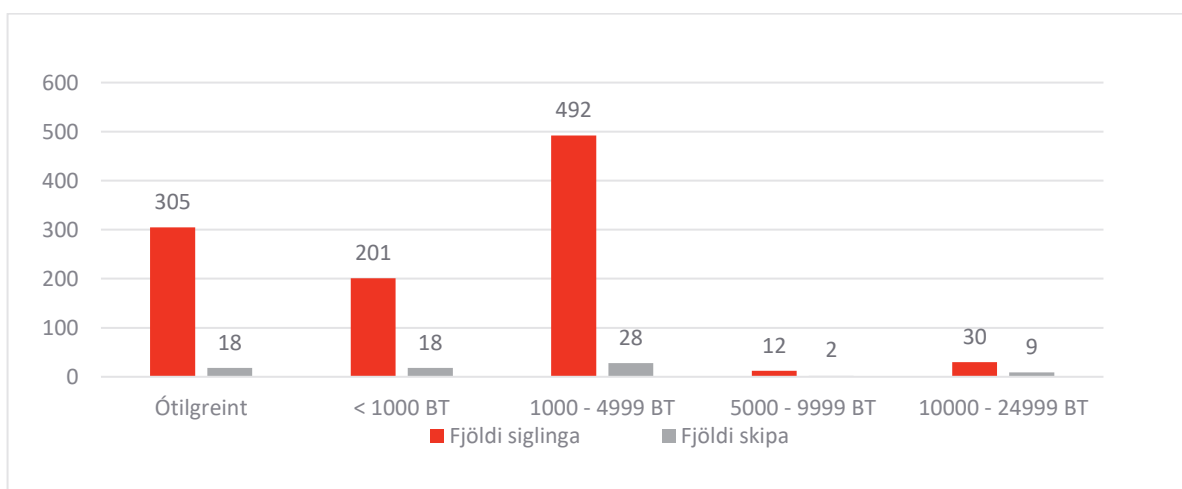
Mynd 7 sýnir stærðarflokkun skipa sem sigldu yfir línu í mynni Arnarfjarðar árið 2023 samkvæmt umferðargögnum frá PAME.

**MYND 7** Stærðarflokkun skipa sem sigldu (í báðar áttir) yfir línu í mynni Arnarfjarðar árið 2023. Umferðargögn frá PAME.

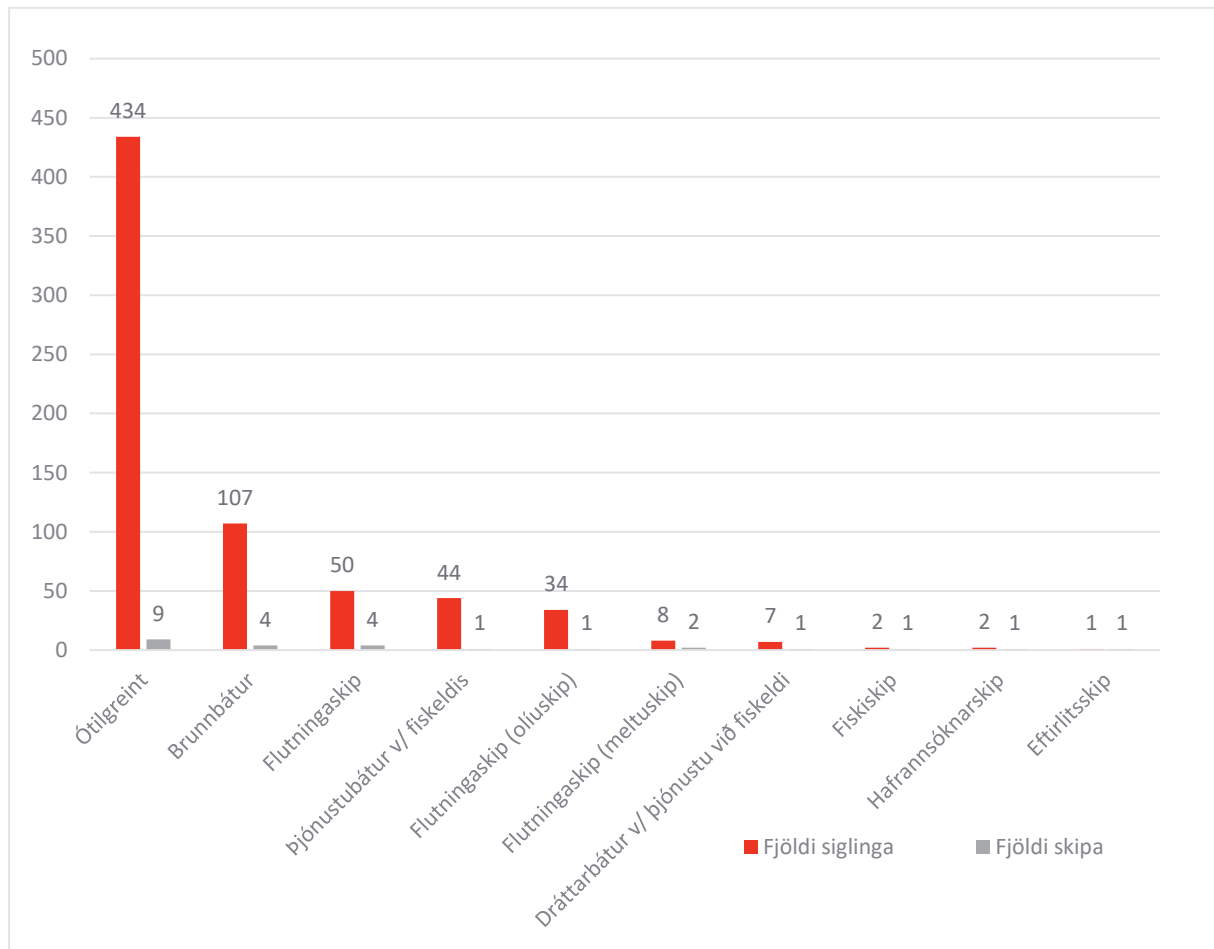
Mynd 8 sýnir flokkun skipa sem sigldu inn á fiskeldissvæðið við Hringsdal árið 2023, samkvæmt umferðargögnum frá PAME. Meirihluti siglingaumferðar um fiskeldissvæðið er ótilgreind skip og brunnbátar. Í allt eru þetta 25 skip og 689 siglingar.

**MYND 8** Fjöldi siglinga/skipa og flokkun skipa sem sigldu inn á fiskeldissvæðið við Hringsdal í Arnarfirði árið 2023. Umferðargögn frá PAME.

Samskonar greining var gerð á umferð um fiskeldissvæðið við Hringsdal, sjá myndir 8 og 9.

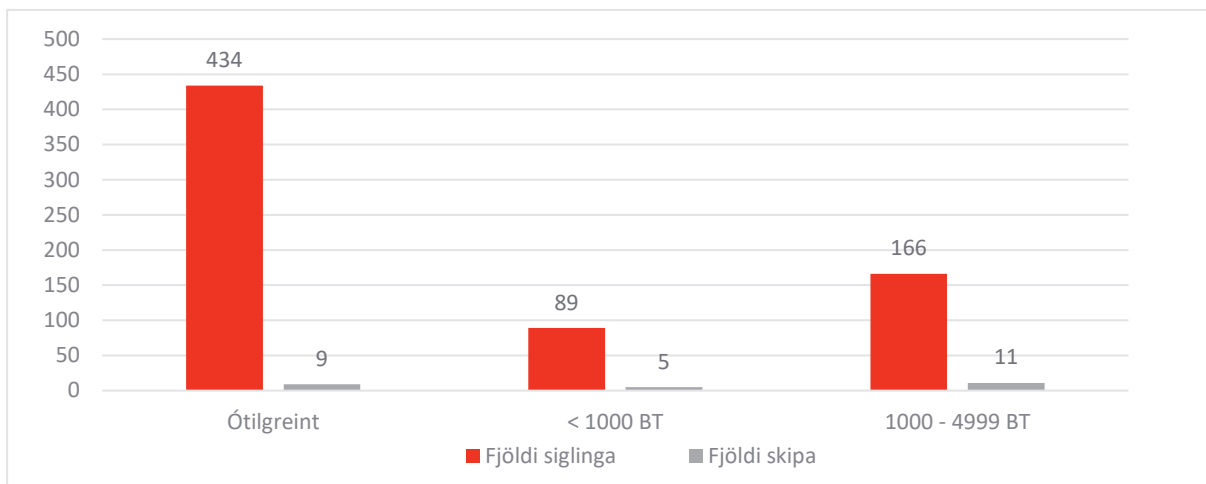
Skipaumferð um fiskeldissvæðið var einnig flokkuð eftir stærð (sjá mynd 9). Öll skipaumferðin um svæðið eru skip undir 5000 BT.

**MYND 9** Stærðarflokkun skipa sem sigldu inn á fiskeldissvæðið við Hringsdal í Arnarfirði árið 2023. Umferðargögn frá PAME.

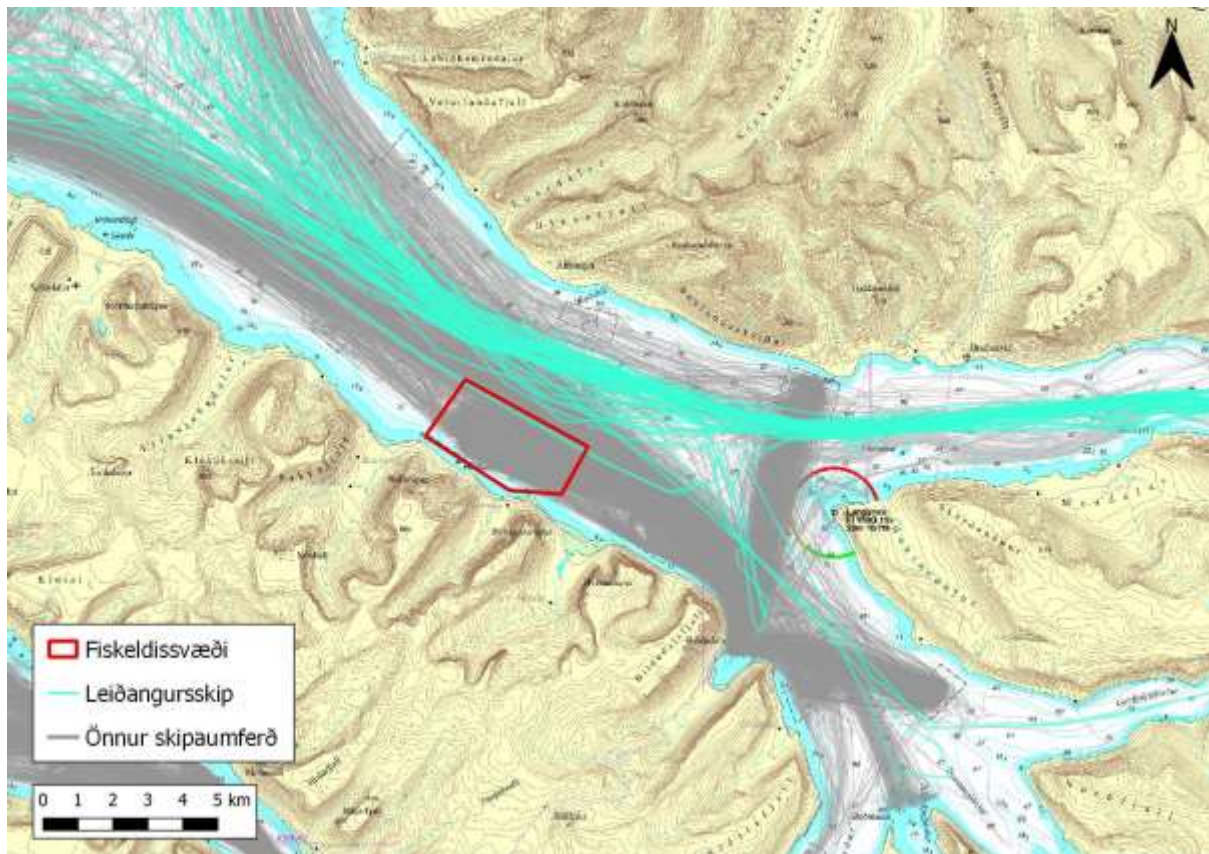
Mynd 10 sýnir siglingaferla leiðangursskipa við fiskeldissvæðið við Hringsdal árið 2023. Þessi skip sigla ekki til Bíldudalshafnar heldur sigla yfirleitt inn á Dynjandisvog, tvö skip sigla þó inn á Suðurfirði Arnarfjarðar. Eins og sést sigla þessi skip um miðjan fjörðinn og að jafnaði ekki nærri fiskeldissvæðinu (fiskeldissvæði merkt með rauðum útlínum). Eitt skip (2 siglingar) siglir inn á fiskeldissvæðið eins og það verður miðað við fyrirhugaða stækkun á fiskeldissvæðinu en er vel utan við fiskeldissvæð sem er í rekstri í dag.

**MYND 10** Siglingaumferð skemmtiferðaskipa og leiðangursskipa fram hjá fiskeldissvæðinu við Hringsdal í Arnarfirði árið 2023. Sjókort frá Landhelgisgæslunni. Umferðargögn frá PAME.

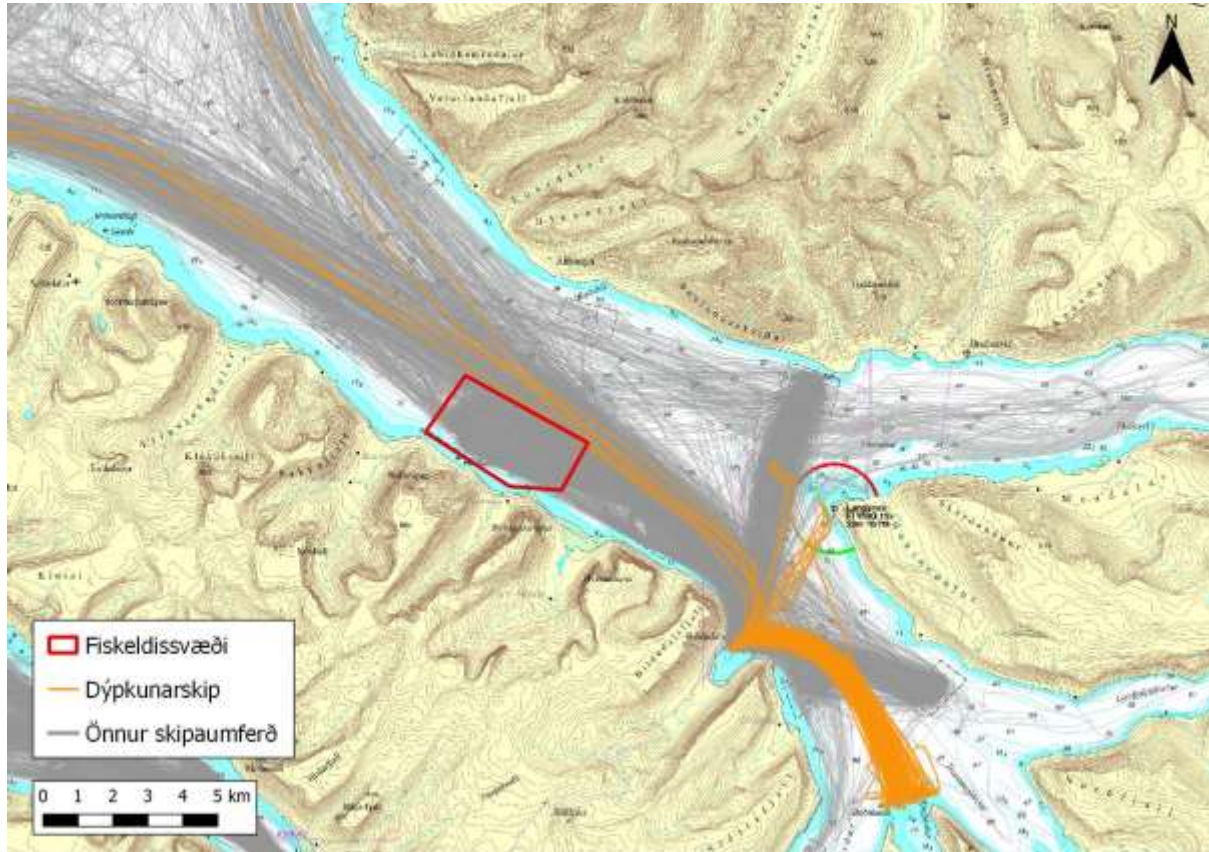
Mynd **MYND 11** sýnir siglingaleiðir dýpkunarskipa í Arnarfirði. Eins og sjá má á myndinni sigla þessi skip um miðjan fjörð og rétt við afmörkun fiskeldissvæðisins við Hringsdal, eins og svæðið verður miðað við fyrirhugaða stækkun.

Mikil umferð dýpkunarskipa skýrist af efnistöku á þörungum í Arnarfirði á vegum Íslenska kalkþörungafélagsins ehf.

**MYND 11** Siglingaumferð dýpkunarskipa fram hjá fiskeldissvæðinu við Hringsdal í Arnarfirði árið 2023. Sjókort frá Landhelgisgæslunni. Umferðargögn frá PAME.

Á myndum Mynd 11-Mynd 15 má sjá að staðsetning fiskeldissvæðisins við Hringsdal hefur áhrif á siglingaleið skipa sem sigla í Arnarfirði og þar með mögulega einnig á siglingaöryggi.

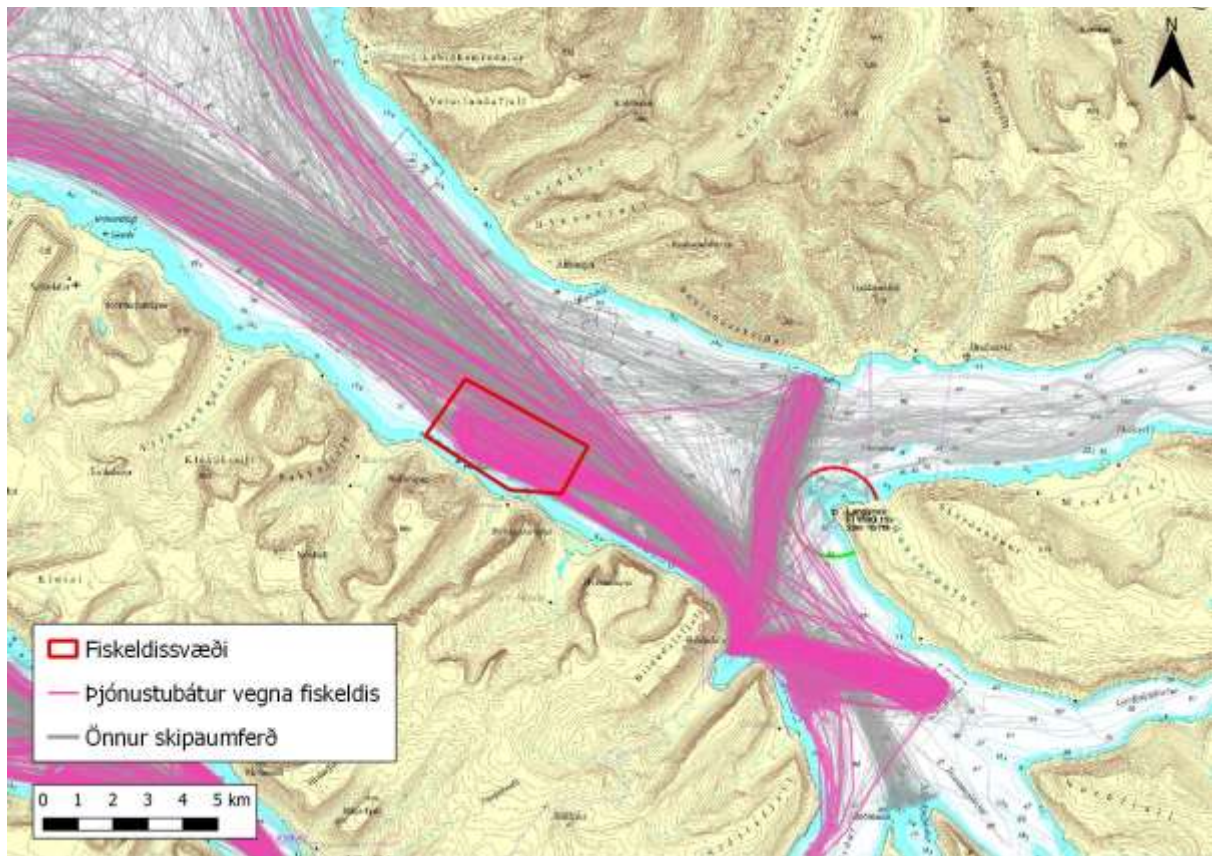
Fiskeldissvæðið við Hringsdal er í rekstri og það er talsverð siglingarumferð inn á og um fiskeldissvæðið vegna þjónustu við fiskeldissvæðið. Mynd 12 sýnir siglingaferla þjónustubáta milli Patreksfjarðarflóa, Arnarfjarðar og Dýrafjarðar. Stækkun fiskeldissvæðisins við Hringsdal mun hafa áhrif á siglingaleiðir þessara báta, til dæmis þegar siglt er á milli Patreksfjarðarflóa og Arnarfjarðar.

**MYND 12** Siglingaumferð þjónustubáta vegna fiskeldis inn á og fram hjá fiskeldissvæðinu við Hringsdal í Arnarfirði árið 2023. Sjókort frá Landhelgisgæslunni. Umferðargögn frá PAME.

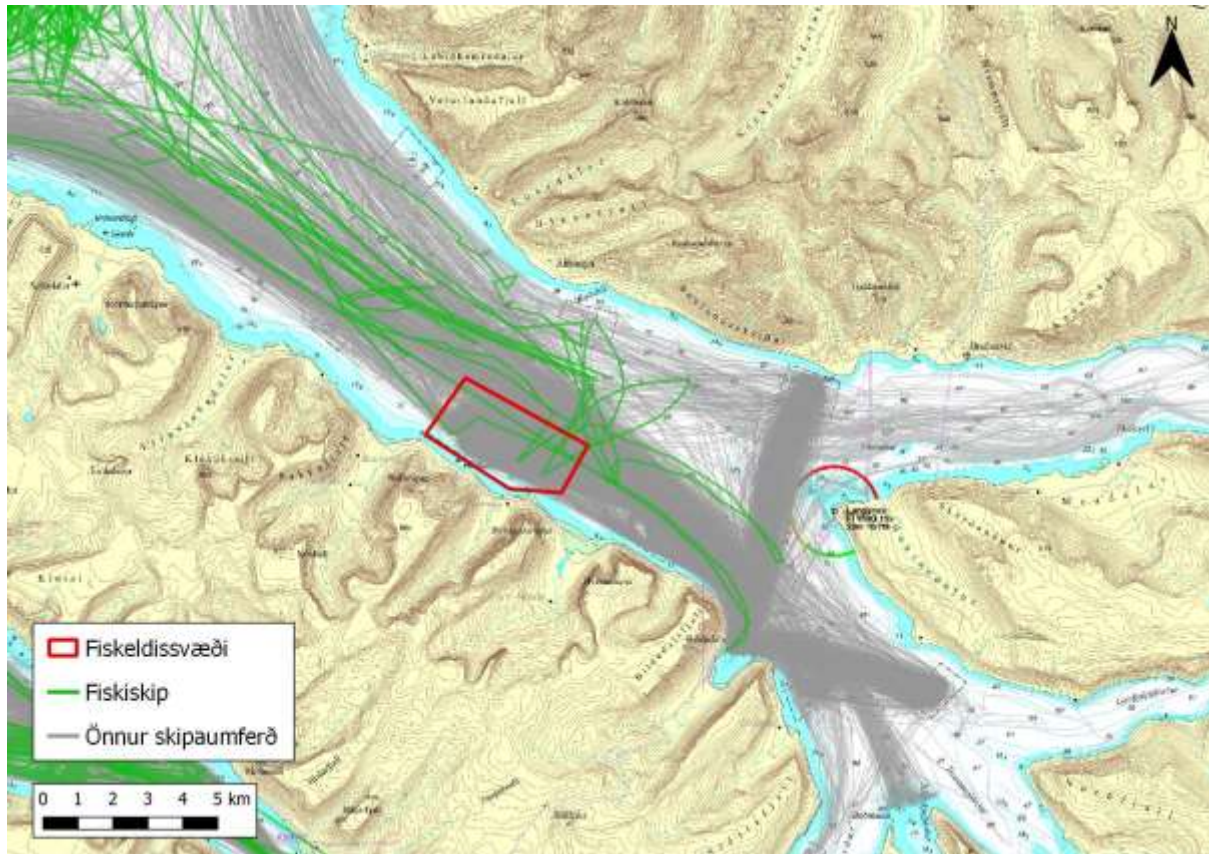
**MYND 13** Siglingaumferð fiskiskipa inn á og fram hjá fiskeldissvæðinu við Hringsdal í Arnarfirði árið 2023. Sjókort frá Landhelgisgæslunni. Umferðargögn frá PAME.

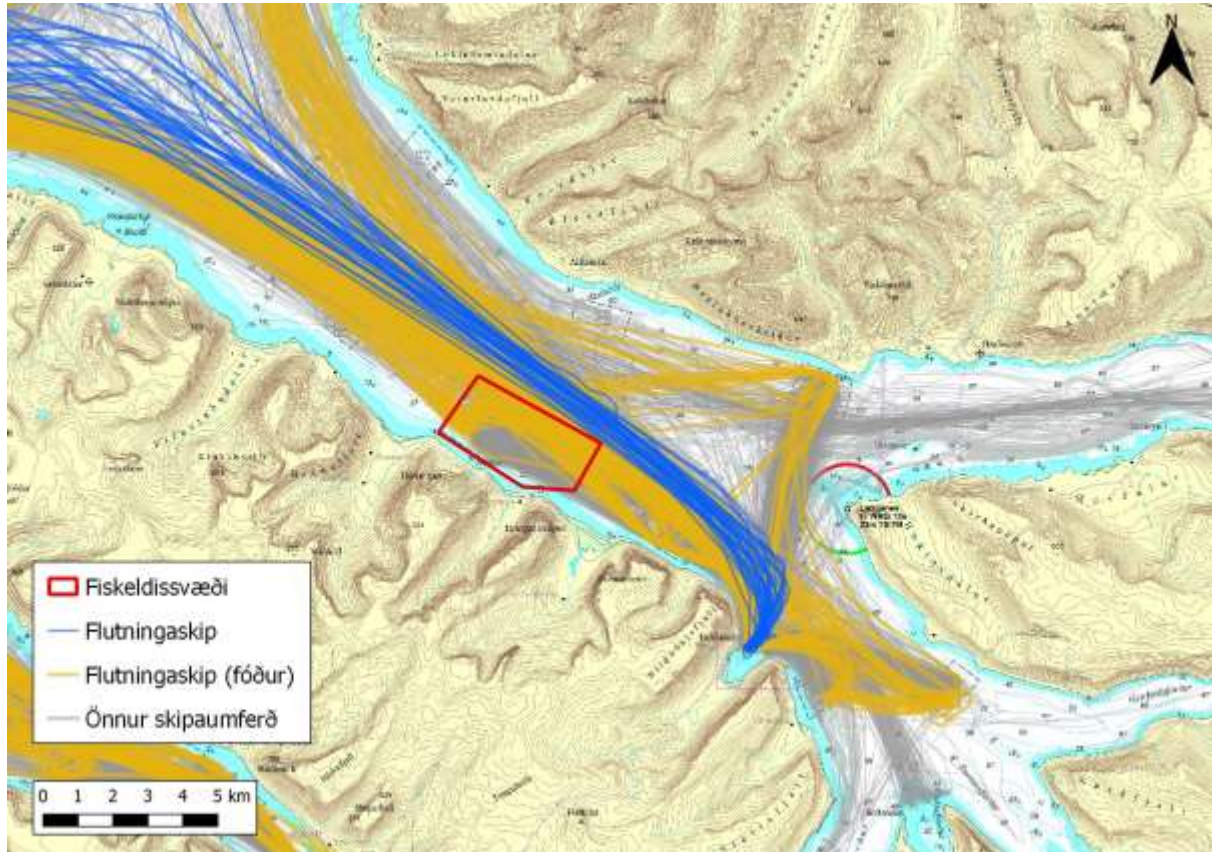
Flutningaskip sigla bæði inn á og við fiskeldissvæðið, sjá mynd 14. Í allt eru það fjögur flutningaskip (41 sigling) með fóður í eldiskvíar sem sigla inn á fiskeldissvæðið. Eins og sést á myndinni sigla þó flest skipin í þessum flokk fram hjá fiskeldissvæðinu til og frá Bíldudalshöfn. Blái ferillinn sýnir flutningaskip vegna flutninga á hráefni frá Kalkpörungaverksmiðjunni á Bíldudal.

Staðsetning fiskeldissvæðisins við Hringsdal hefur því lítil áhrif á siglingaleiðir þessara skipa.

**MYND 14** Siglingaumferð flutningaskipa inn á og fram hjá fiskeldissvæðinu við Hringsdal í Arnarfirði árið 2023. Sjókort frá Landhelgisgæslunni. Umferðargögn frá PAME.

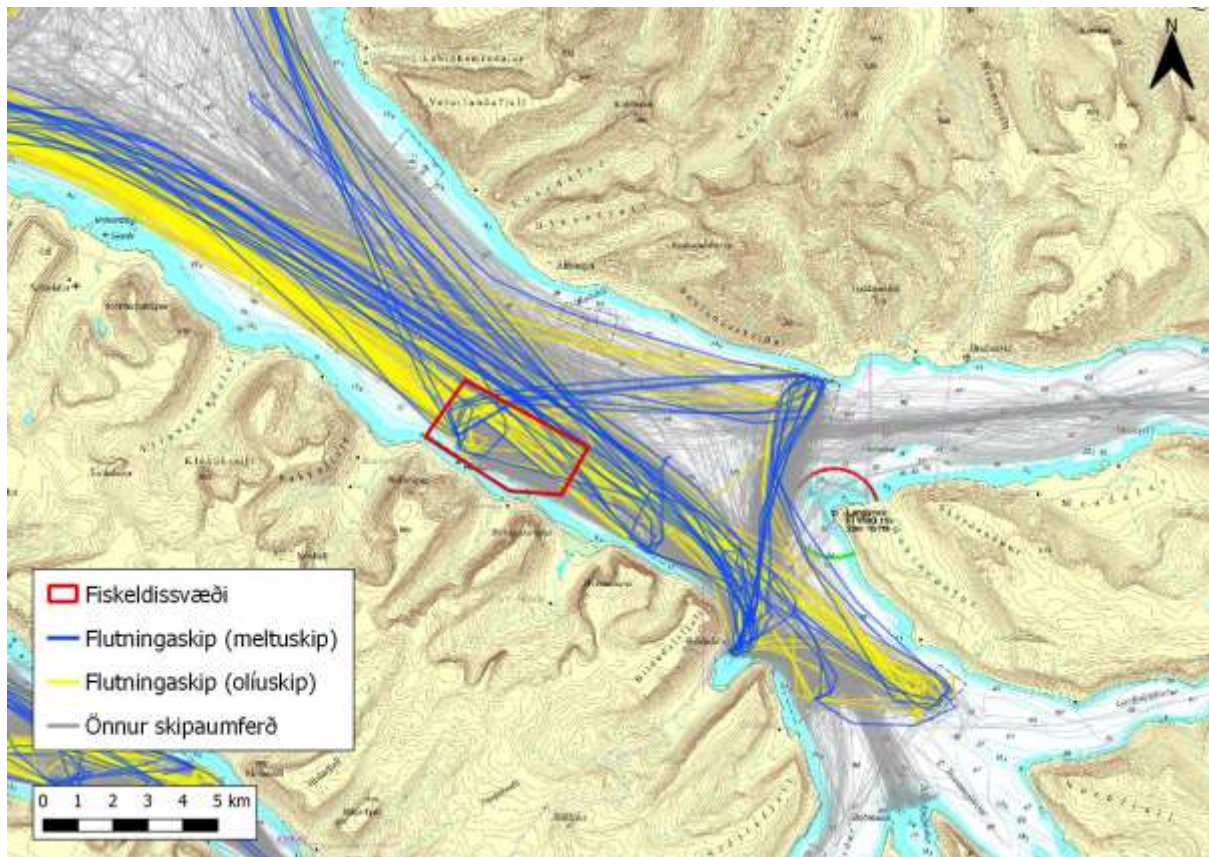
Siglingar annarra flutningaskipa var einnig skoðuð, sjá mynd 15. Um er að ræða flutningaskip að taka meltu á fiskeldissvæðunum og á Bíldudal. Eins er flutningaskip með olíu sem eru að setja olíu á pramma á fiskeldissvæðunum, það skip er eingöngu að sinna fiskeldissvæðunum.

**MYND 15** Siglingaumferð efnaflutningaskipa inn á og fram hjá fiskeldissvæðinu við Hringsdal í Arnarfirði árið 2023. Sjókort frá Landhelgisgæslunni. Umferðargögn frá PAME.

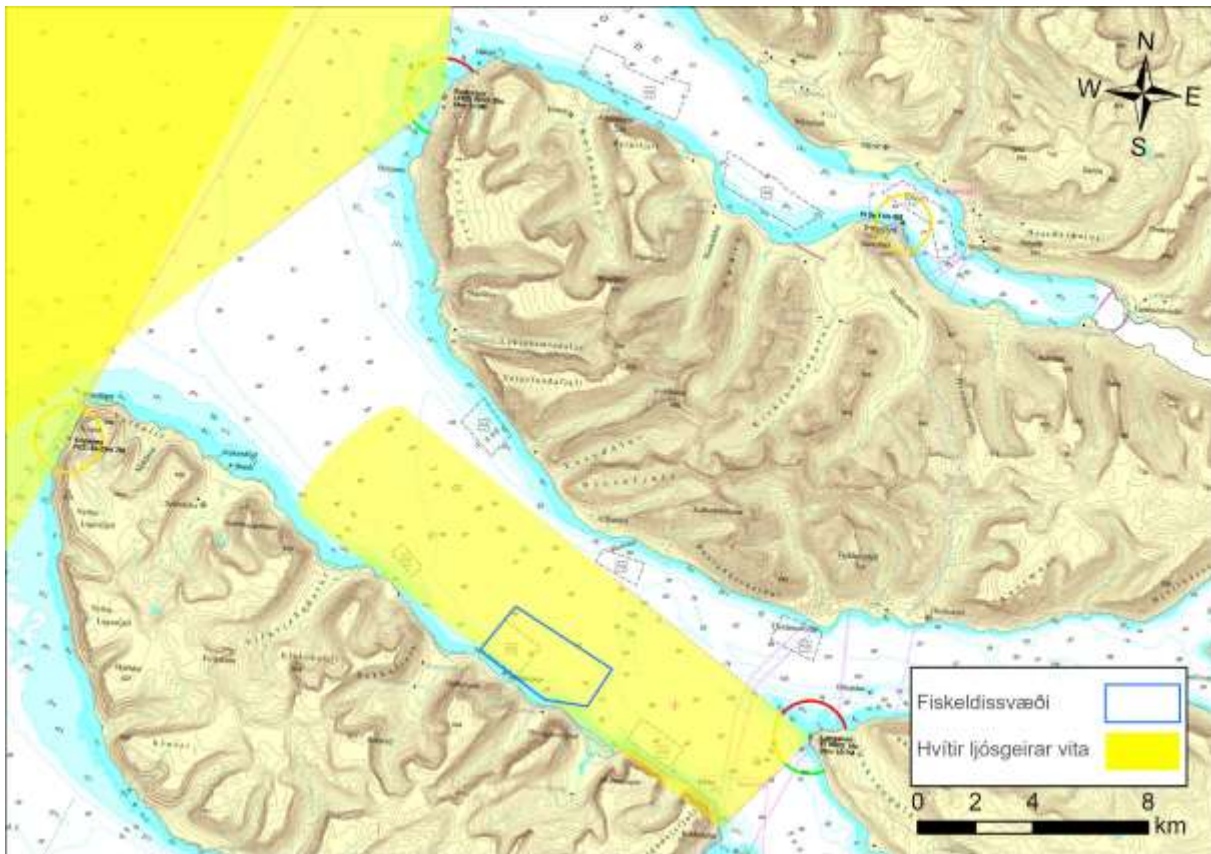
**MYND 16** Hvitir ljósgeirar vita í Arnarfirði, sýndir m.v. uppgefna sjónarlengd. Langanesviti fyrir miðjum firðinum. Fiskeldissvæðið við Hringsdal í Arnarfirði er merkt með bláum línum. Ljósmað er áætlað út frá upplýsingum í Vitaskrá [8]. Sjókort Landhelgisgæslan.

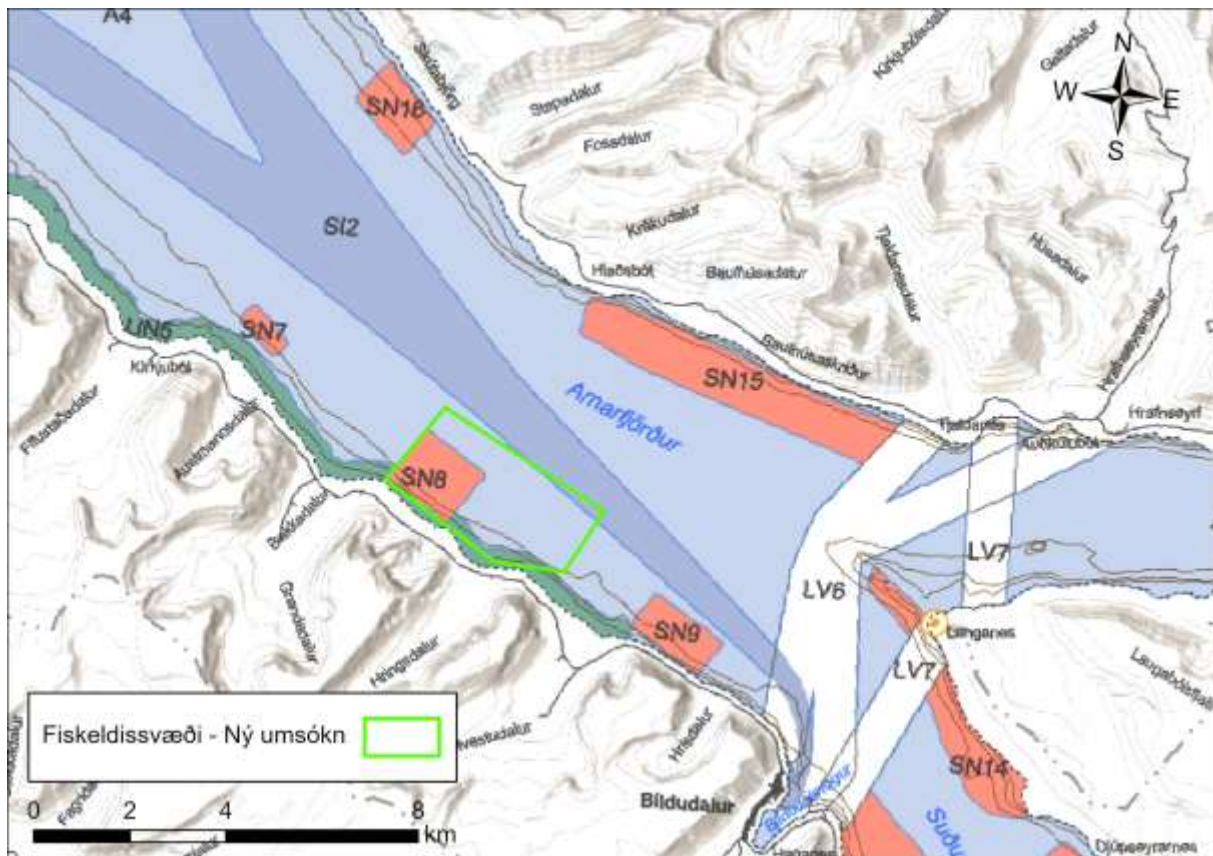
Reitur SI2 er skilgreindur í nýtingarflokki Siglinga (SI) í strandsvæðaskipulagi Vestfjarða 2022 og gert er ráð fyrir umferð skipa til og frá höfn, svo sem flutningaskipa, skemmtiferðaskipa og stærri fiskveiðiskipa. Fyrir reit SI2 (mynd 17) segir að auki „Mikil skipaumferð er um fjörðinn enda fjölbreytt starfsemi sem þar fer fram, t.a.m. veiðar, fiskeldi, efnistaka og ferðaþjónusta. Bíldudalshöfn er skilgreind sem höfn í grunnneti samgangna“.

Fyrirhugað er að sækja um stækkun fiskeldissvæðisins við Hringsdal umfram það sem sýnt er í svæðisskipulagi Vestfjarða 2022, í þessari skýrslu er miðað við það svæði (mynd 17).

**MYND 17** Staðbundnir nýtingarreitir í Arnarfirði. Fiskeldissvæðið við Hringsdal merkt sem reitur SN8. Einnig er sýnt stærra svæði sem fyrirhugað er að sækja um. Skjáskot úr strandsvæðaskipulagi Vestfjarða 2022 [1].

Í strandsvæðisskipulagi Vestfjarða 2022 er ekki sérstakt ákvæði um siglingaumferð við fiskeldissvæðið við Hringsdal (skipulagsreitur SN8) í Arnarfirði, sjá mynd 17. Hins vegar segir í almennum ákvæðum að:

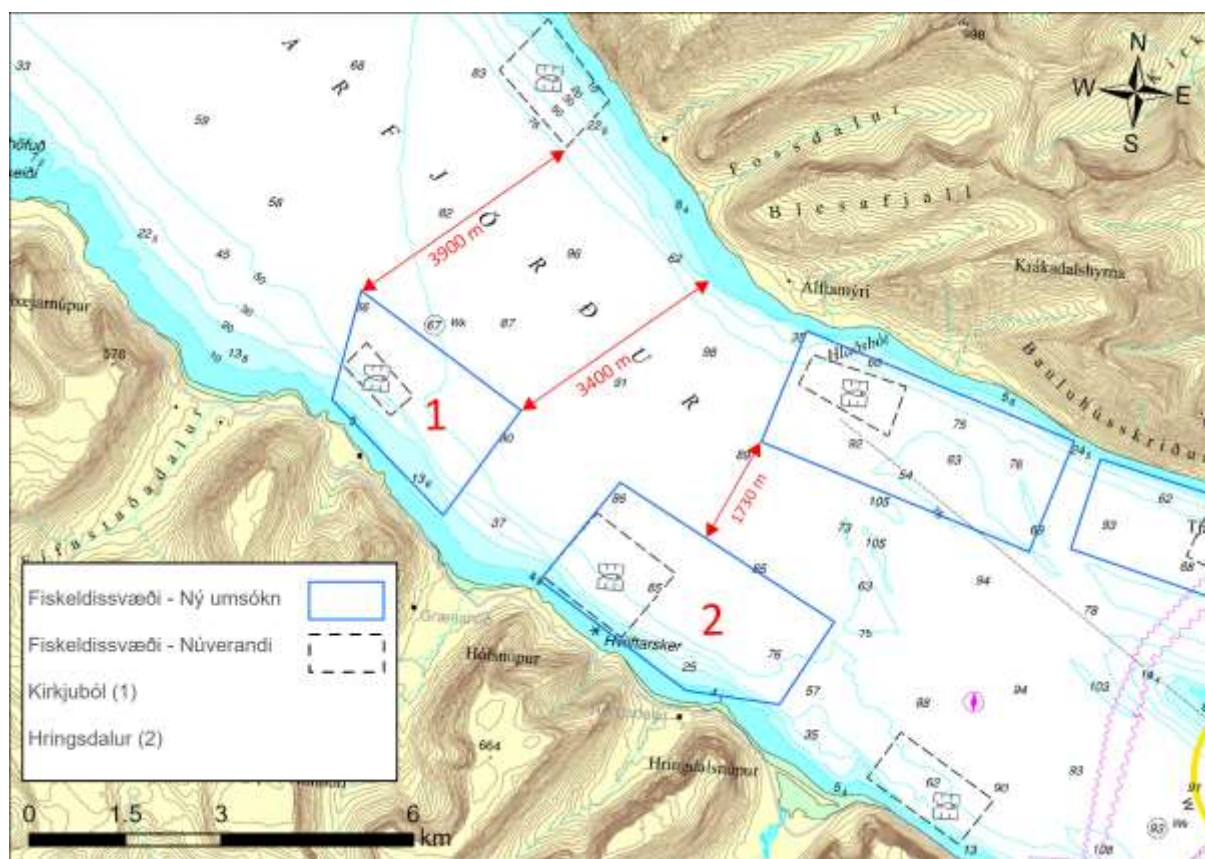
Mynd 18 sýnir fjarlægð milli jaðra fiskeldissvæða í Arnarfirði.

**MYND 18** Fjarlægð milli jaðra fiskeldissvæða í Arnarfirði. Sjókort frá Landhelgisgæslunni.

Breidd siglingaleiðarinnar við fiskeldissvæðið við Hringsdal er um 1.700 m, þar sem hún er minnst, og er því nægilegt rými fyrir öll skip, sem sigla í Arnarfirði, til að mætast.

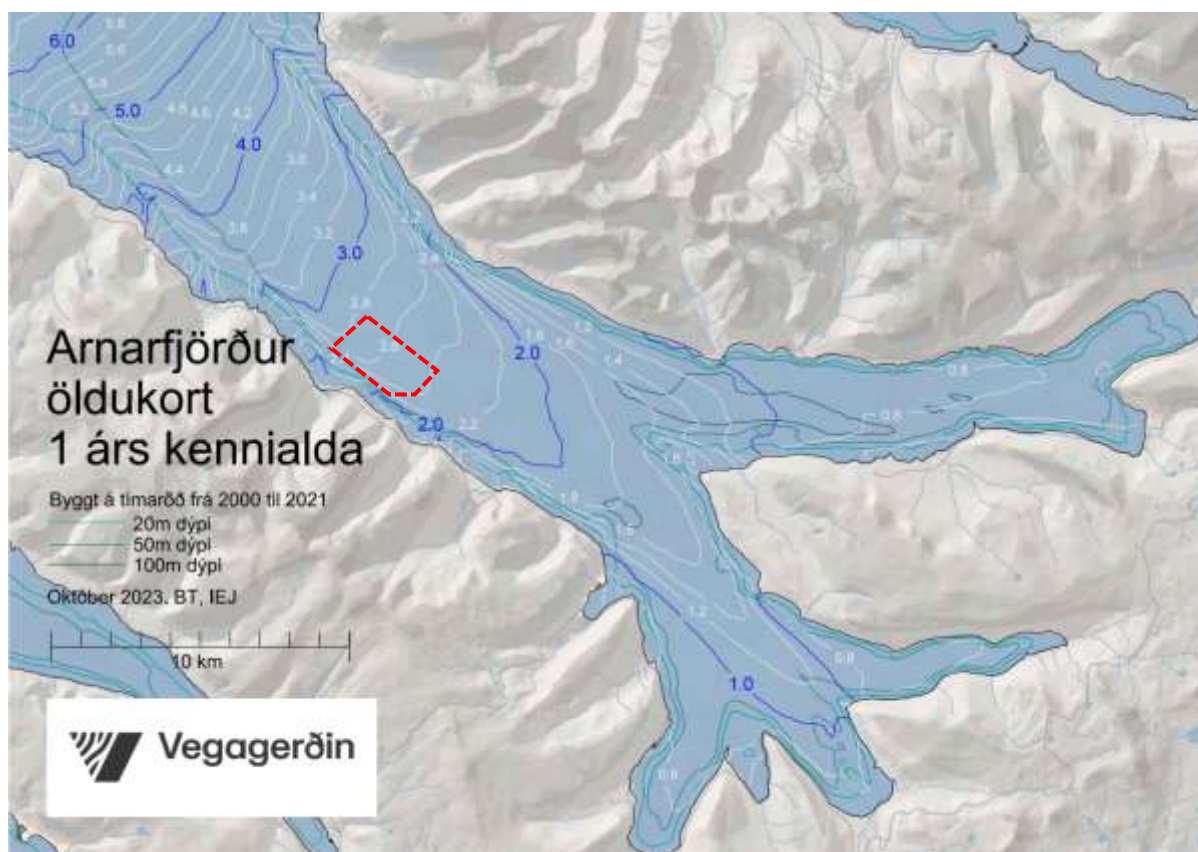
**MYND 19** Jafnhæðarlínur kenniöldu með 1 árs endurkomutíma í Arnarfirði [11]. Fiskeldissvæðið við Hringisdal í Arnarfirði er merkt með rauðri brotalínu.

Mynd 19 sýnir ölduhæð með 1 árs endurkomutíma. Yst í firðinum er hæð kenniöldu yfir 6,0 m, en við Hringisdal er hæð kenniöldu með 1 árs endurkomutíma um 2,4 m.

Arnarfjörður er útsettur fyrir öldum úr vestri til norðvesturs. Niðurstöður öldufarsgreiningar Vegagerðarinnar fyrir Arnarfjörð eru sýndar á mynd 19 og mynd 20, annars vegar fyrir 1 árs endurkomutíma og hins vegar fyrir 98% hundraðshlutamark. Greiningin byggir á 22 ára langri tímaröð, frá 2000 til 2021.

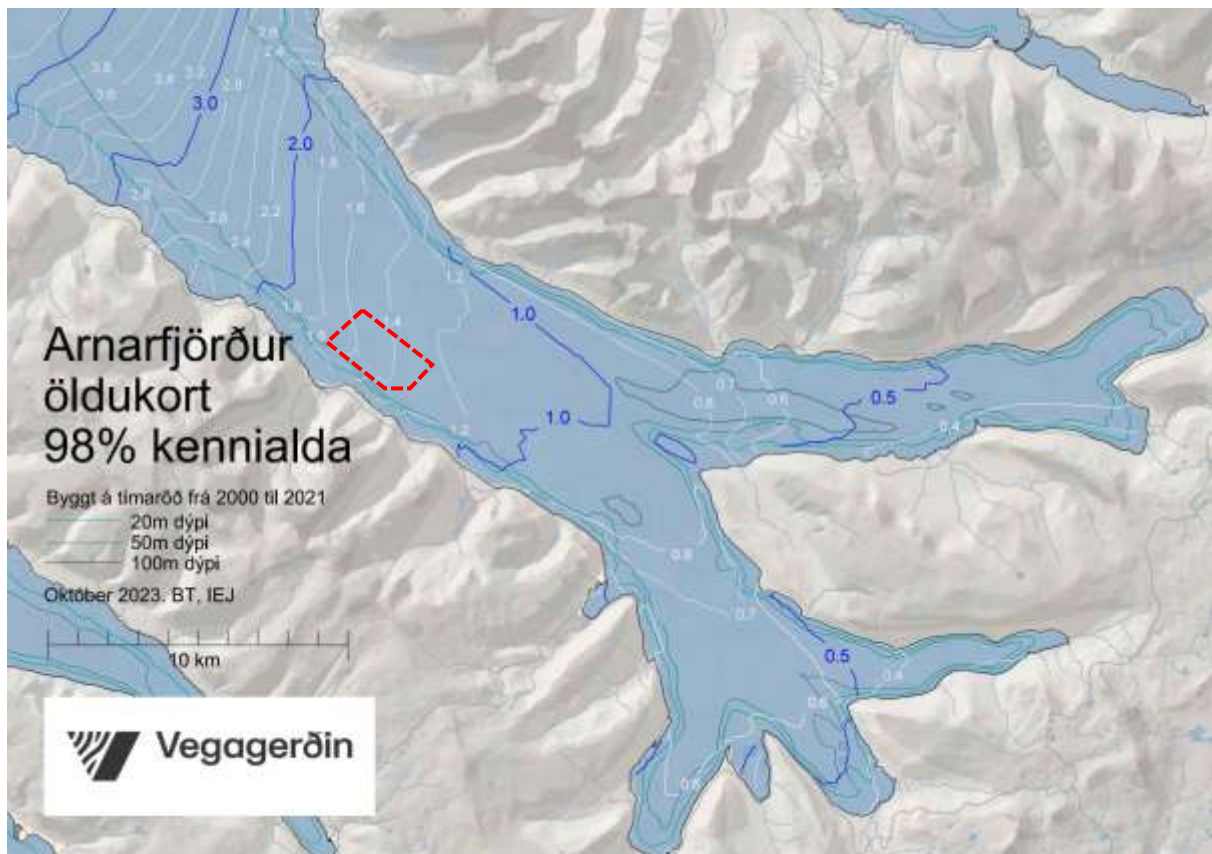
**MYND 20** Jafnhæðarlínur kenniöldu með 98% hundraðshlutamark í Arnarfirði [11]. Fiskeldissvæðið við Hringsdal í Arnarfirði er merkt með rauðri brotalínu.

Á mynd 20 má sjá 98% hlutfallsmörk kenniöldu, þ.e.a.s. 2% tímans fer hæð kenniöldu yfir þessi mörk. Við Hringsdal í Arnarfirði er þessi ölduhæð u.þ.b. 1,4 m.
