## FISKELDISSVÆÐI (SN 8): HRINGSDALUR Í ARNARFIRÐI

Áhættumat, siglingaöryggi

28.01.2025

103780-SKY-001-V04- Áhættumat siglinga vegna fiskeldissvæði við Hringsdal í Arnarfirði

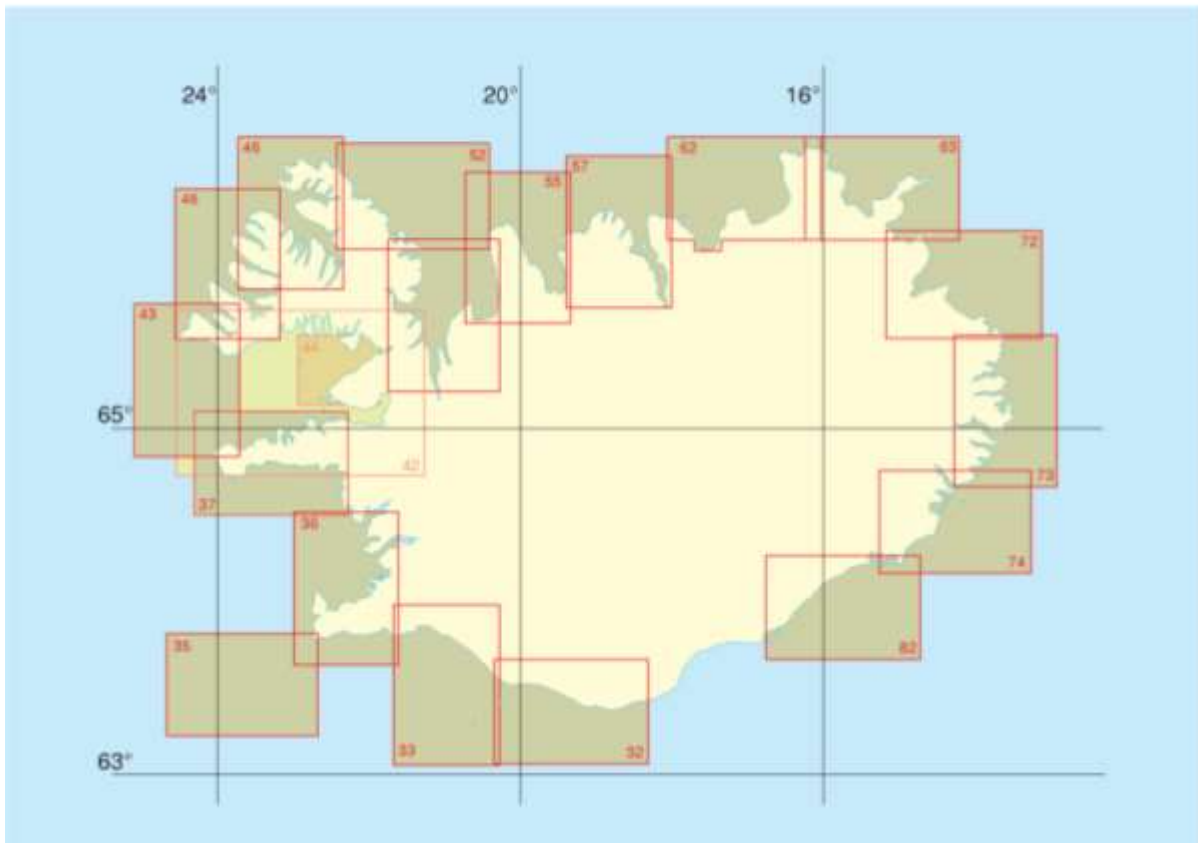
Notast er við sjókort nr. 45 í áhættumatinu, sjá mynd 21. Sjókortið nýtist einnig við að finna út dýpi við fiskeldissvæðið við Hringsdal.

**MYND 21** Yfirlit yfir strandsiglingakort fyrir Ísland [12].

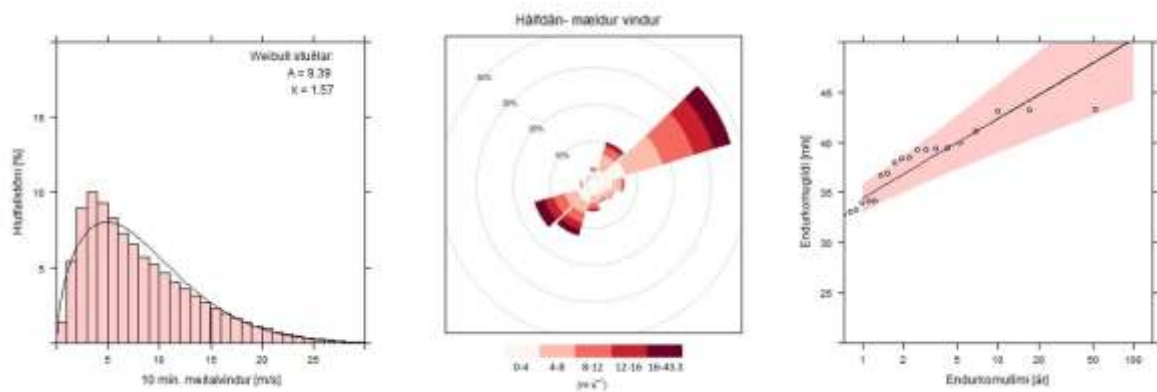
**MYND 22** Tölfræðigreining á mælingum á 10 mín. meðalvindi frá Hálfdáni, 1995-2023. Til vinstri er tíðnirit 10 mín. meðalvinds ásamt Weibull dreifingu. Í miðju er vindrósi, lituð eftir vindstyrk (0-4, 4-8, 8-12, 12-16, 16+ m/s). Til hægri er mat á endurkomutíma vinds ásamt 95% öryggisbili.

Næstu vindmælar eru á mælistöðvum Veðurstofunnar á Bíldudal og Tálknafirði sem mæla vind í 10 m hæð yfir jörðu, og mælistöðvar Vegagerðarinnar við fjallvegina yfir Hálfðán, Mikladal og Dynjandisheiði sem mæla vind í 6 m hæð. Þá mælir Isavia vind við brautarenda á Bíldudalsflugvelli en þau gögn voru ekki aðgengileg við vinnslu þessarar greiningar. Við uppsetningu líkansins er ein stöð notuð sem grunnur að vindafari. Þegar flæði vinds yfir svæðið hefur verið reiknað út, fyrir mismunandi vindstyrk og 24 vindáttageira, er mælt vindafar þessarar stöðvar yfirfært á hinar mælistöðvarnar til að sannreyna líkanið. Þegar mælingar frá veðurstöðinni á Hálfðáni eru notaðar sem grunnur sýnir þessi samanburður að líkanið er fært um að áætla öfgavinda með innan við 10% skekkju á öllum stöðvunum. Stöðvar Veðurstofunnar eru í slíkri nálægð við brattar fjallshlíðar að áhrif fjallanna gera það að verkum að þær eru ekki áreiðanlegur metill á vindafar svæðisins í vissum vindáttum. Stöðvar Vegagerðarinnar eru betur staðsettar að þessu leyti, þær komast nær því að gefa mynd af frjálsu streymi vinds. Á mynd 22 og mynd 23 er sýnd tölfræðigreining á mæligögnum frá veðurstöðvunum á Hálfðáni (1995-2023) og

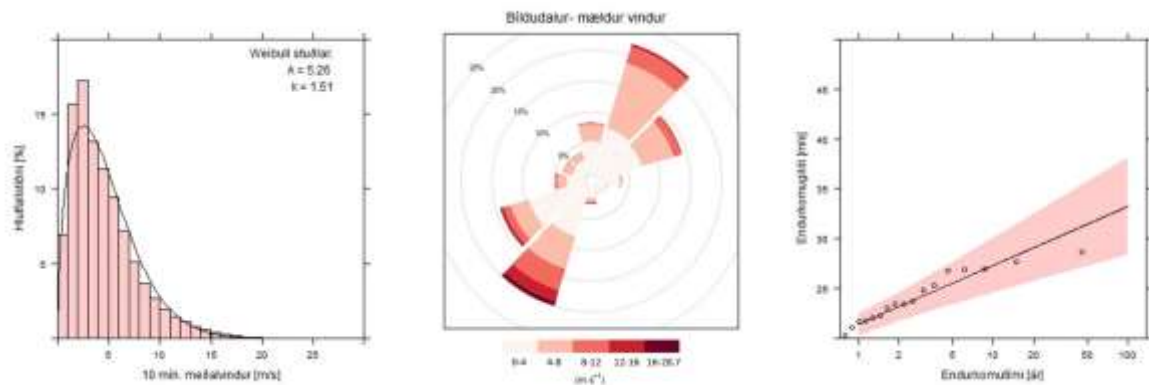
**MYND 23** Niðurstöður tölfræðigreiningar fyrir mælistöðina á Bíldudal [13]. Stöðin er staðsett syðst í bænum í innan við 100 m fjarlægð frá byggingum og er, líkt og bærinn sjálfur, við rætur brattrar fjallshlíðar.

Líkt og myndirnar að ofan sýna er talsverður munur á vindafari á Bíldudal og á Hálfdáni, eins og vænta má. Vindstyrkur er augljóslega mun meiri uppi á heiðinni og munar um 30° á ríkjandi vindáttum þar sem vindurinn fylgir lögun Bíldudalsfjalls. Hér gætir augljóslega áhrifa landslags og undirstrikar þetta mikilvægi þess að taka tillit til þeirra áhrifa við mat á vindafari á siglingaleiðinni í firðinum.

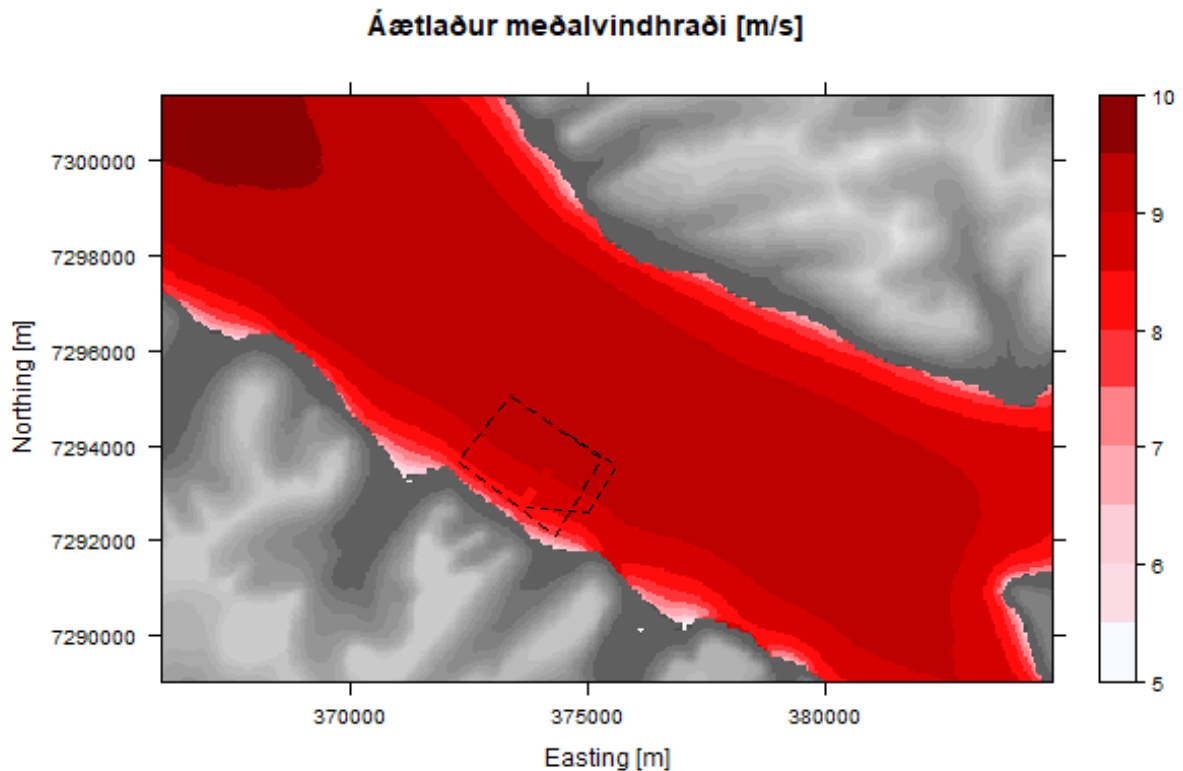
**MYND 24** Yfirlitsmynd sem sýnir meðaltal 10 mín. meðalvinds í m/s skv. líkanreikningum sem byggja á mælingum frá Hálfðáni. Fiskeldissvæðið við Hringsdal er merkt inn með brotalínu. Hnitasetning er skv. UTM belti 27.

Á myndinni sést hversu mikil áhrif eru af landslaginu á vindafar á svæðinu.

Niðurstöður líkanreikninga eru sýndar á mynd 24 þar sem meðalvindur er kortlagður.

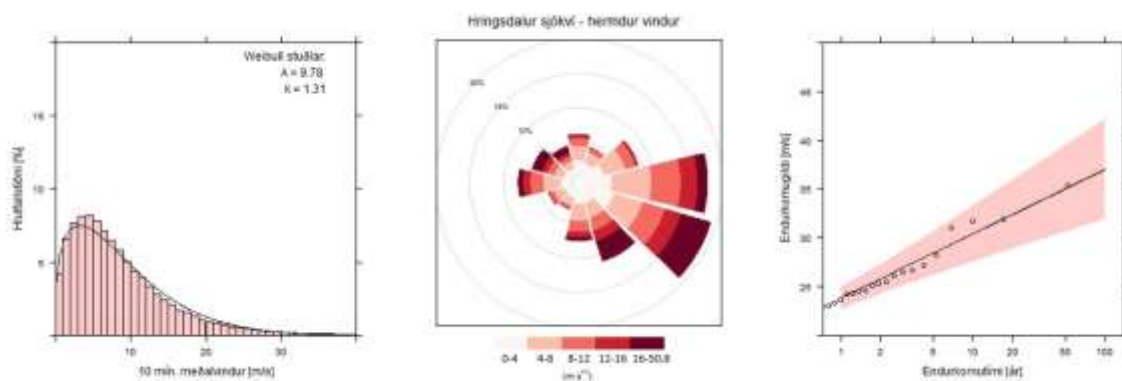
**MYND 25** Tölfræðigreining á vindi á fiskeldissvæðinu við Hringsdal skv. líkanreikningum.

Samanborið við mælistöðina á Bíldudal er vindstyrkur nokkuð hærri á þessu svæði sem skýrist bæði af áhrifum landslags en einnig hrýfi. Á Bíldudal er yfirborðshrýfi hátt vegna gróðurs og byggðar, og nánd við fjöllin skapar skjól fyrir ákveðnum vindáttum. Við fiskeldissvæðið, og á siglingaleiðinni þar í grennd, er fjörðurinn opnari og yfirborðshrýfi sjávar er lágt. Þá er mikill munur á tíðni vindátta sem eru skýr merki um áhrif landslags á flæði vinds. Vindurinn fylgir yfirleitt stefnu landslagsins á hvorum stað fyrir sig sem skýrir muninn á vindrósinni. Sterkur vindur (>16 m/s) við fiskeldissvæðið er tíðastur úr

suðaustlægum áttum. Almenn siglingaleið í firðinum liggur norðan og austan við fiskeldissvæðið. Mestu líkur á sterkum hliðarvindi í átt að fiskeldissvæðinu er skv. þessu úr austri. Tölulegt mat á öfgavindum er sýnt í töflu 7.

Á mynd**MYND 25** eru sýndar niðurstöður tölfræðigreiningar á hermdum vindi á fiskeldissvæðinu við Hringsdal.

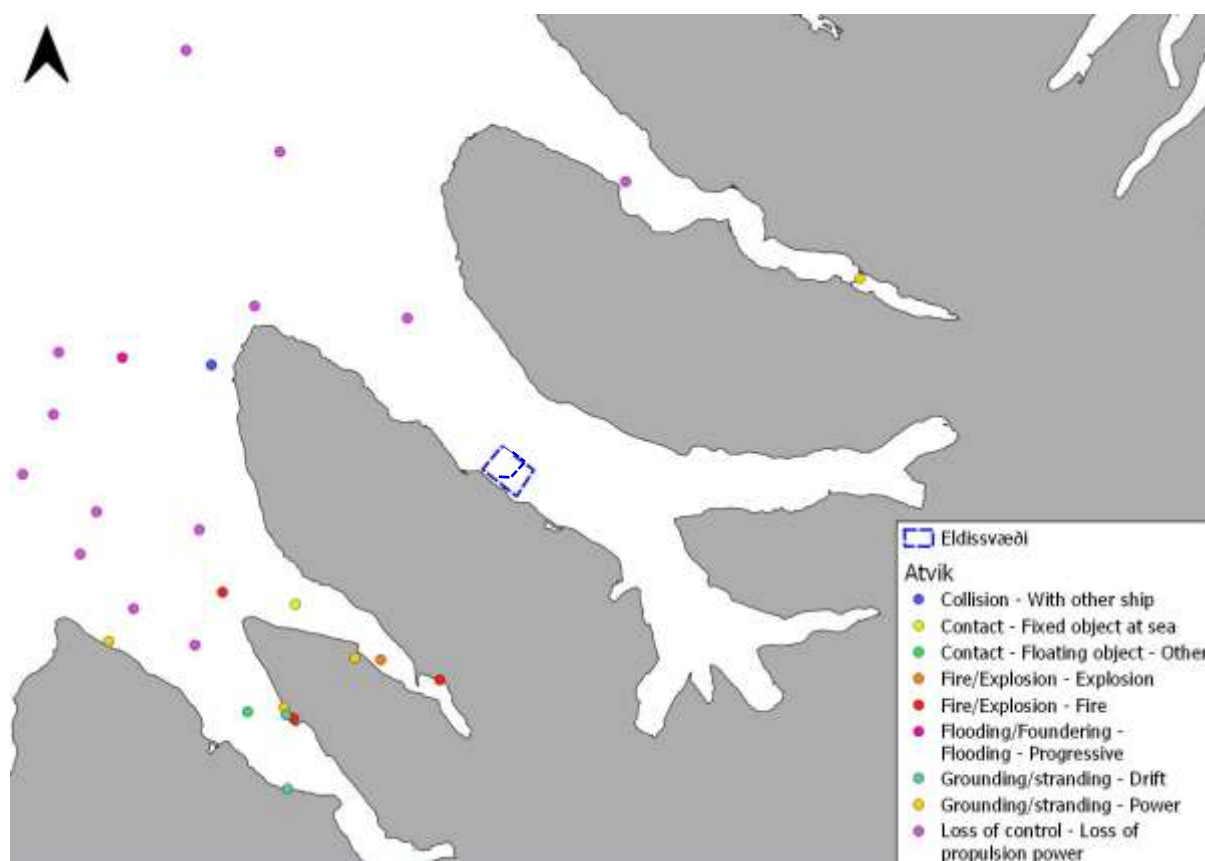
**MYND 26** Siglingatengd slys og óhöpp við og í Arnarfirði árin 2010 - 2022. Fiskeldissvæðið er sýnt með dökkbláum brotalínunum (Heimild: EMCIP gagnagrunnur).

Mynd 26 sýnir öll siglingatengd atvik við og í Arnarfirði sem skráð eru í gagnagrunninn EMCIP (e. European Maritime Casualty Information Platform) og tegund atviks skv. flokkunarkerfi EMCIP. EMCIP er evrópskur gagnagrunnur þar sem m.a. eru skráð slys og óhöpp skipa við Íslandsstrendur og hefur Samgöngustofa annast skráningu í gagnagrunninn frá árinu 2010.

Eins og sést á mynd 26 hefur eitt slys orðið í Arnarfirði og var það vegna stýris- eða rafmagnsbilunar. Stjórnvana skip eru algengustu atvikin á svæðinu. Rétt þykir að benda á fá slys eru skráð í Arnarfirði og ekkert innan (austan) við fiskeldissvæðið við Hringsdal.
