Elvia AS

► **Koksa transformatorstasjon**

Tiltaksplan for forurenset grunn

Oppdragsnr.: 52109102 Dokumentnr.: KOK-RIM-RAP-B-001 Versjon: J05 Dato: 2023-09-20

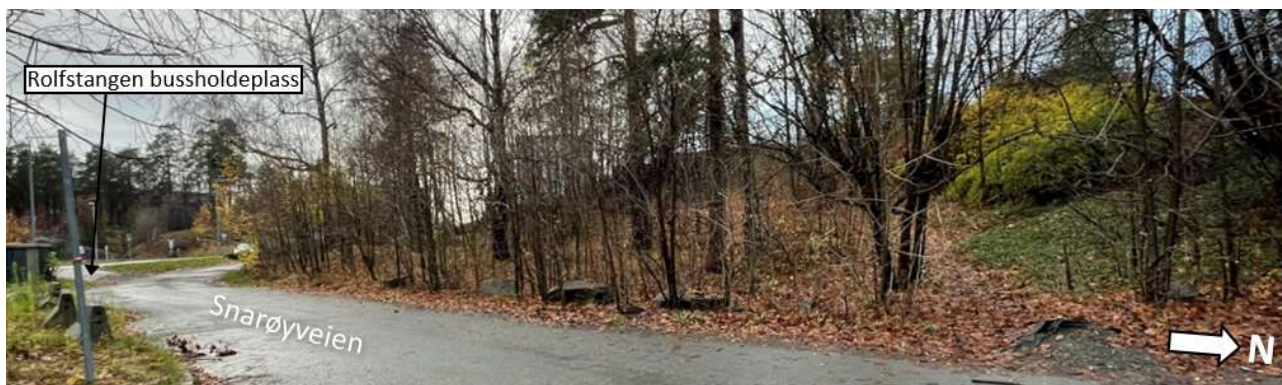
Figur 3: Sørvestre delen av tiltaksområdet. Her er det planlagt at transformatorstasjonens stasjonsbygg skal bygges

Vest for Snarøyveien består tiltaksområdet av en skråning opp på en kolle, se Figur 3. Denne er en rest av opprinnelig landskap. I denne delen av tiltaksområdet er det berg i dagen/små dybder ned til berg.

I forkant av fundamenteringen av stasjonsbygget er det planlagt å etablere en byggegrop ned til ca. kote +2,8. I dette området (se Figur 3) ligger dagens terrengnivåer i hovedsak på kote +5 til +8 (se Figur 7). Da det er små dybder ned til berg her, så vil stasjonsbyggets byggegrop i hovedsak etableres ned i berg.

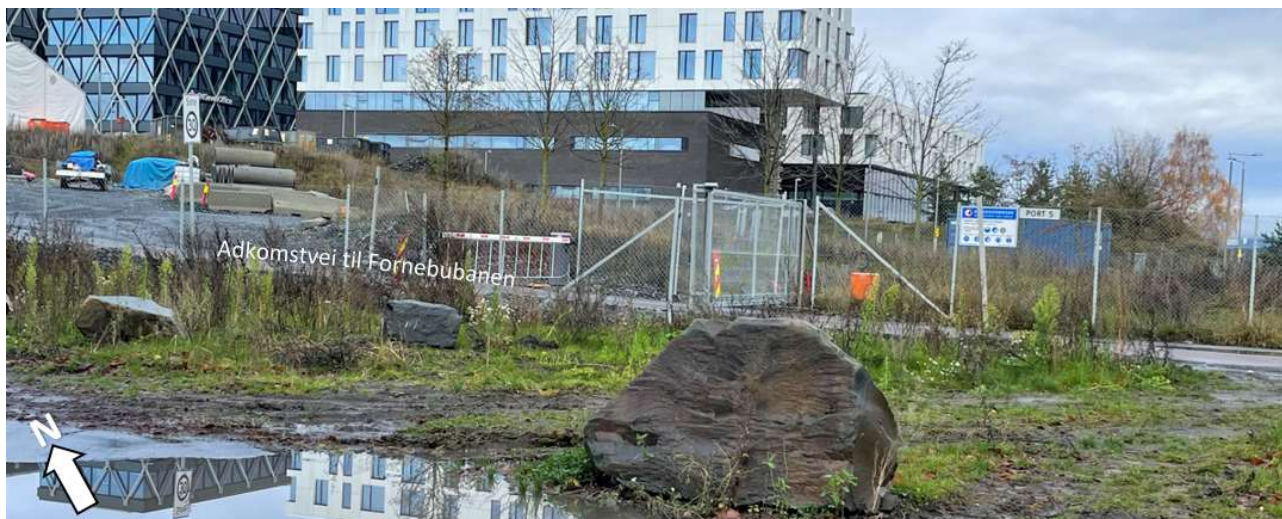
Figur 4: Nordøstre delen av tiltaksområdet. Her er det planlagt at trafobygget skal bygges, se også Figur 5

For trafobygget er det planlagt å grave en byggegrop ned til kote +0,88 (se Figur 8). I dette området (se også Figur 4) ligger dagens terrengnivåer på kote +5 til +6,5 (se Figur 7). Dermed vil byggegropen for trafobygget i gjennomsnitt bli ca. 5 m dyp. Da det er større dybder ned til berg her, så vil trafobyggets byggegrop i hovedsak etableres i løsmasser.

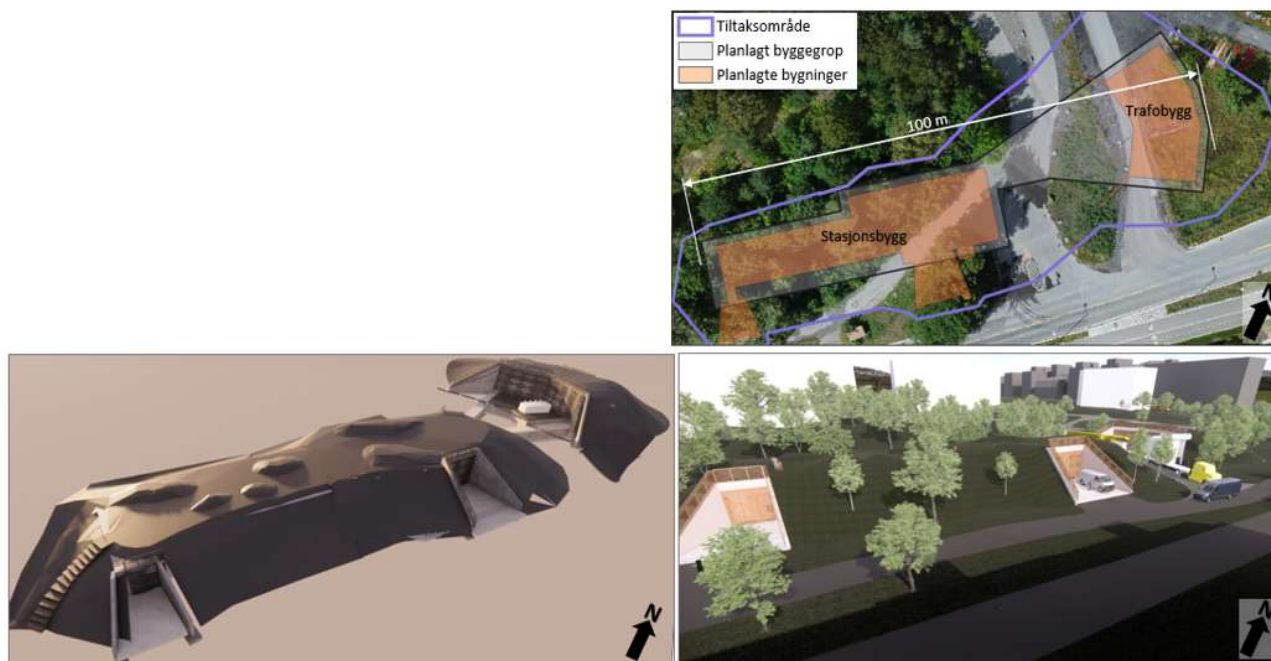
Figur 5: Planlagt utforming av transformatorstasjon og landskap

Det skal etableres en todelt stasjon der stasjonsbygget skal plasseres i skråningen opp mot kollen og deretter dekkes over slik at endelig terreng/parkareal harmoniserer med kollen. Trafobygget skal plasseres nordøst for stasjonsbygget i en ny kunstig kolle, se Figur 5 og Figur 6.

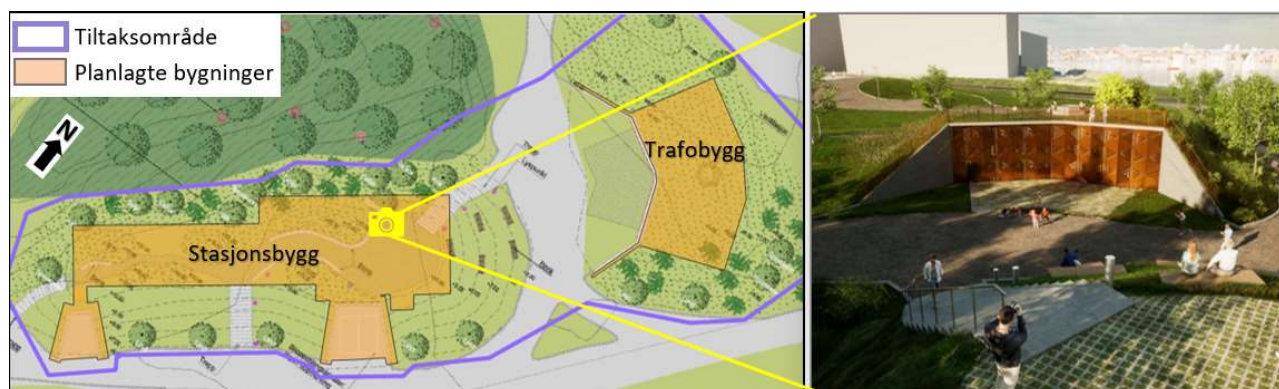
Figur 6: Planlagt utforming av transformatorstasjon og landskap

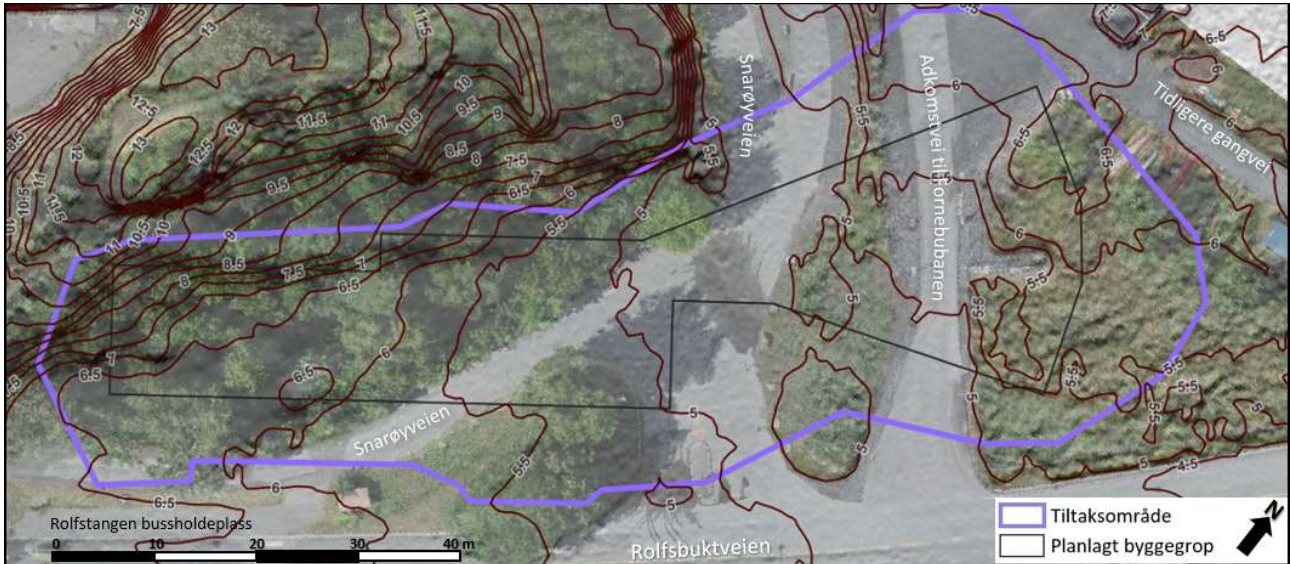
Figur 7: Dagens terrengnivåer. Kilde: Laserskanning (større delen av aktuelt område) samt høydedata.no (kollen i vest)

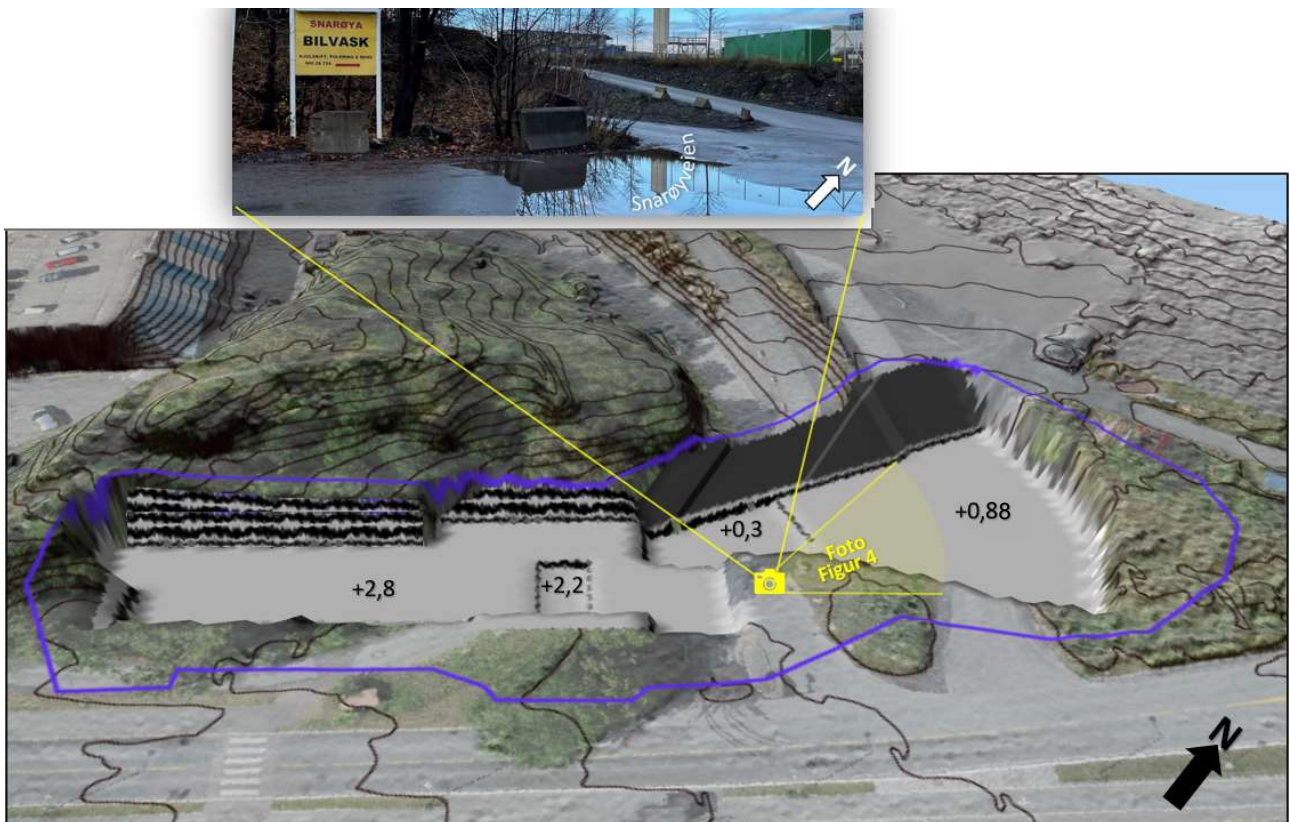
Figur 8: Planlagte gravenivåer

Mellom stasjonsbygg og trafobygg er det planlagt forskjellige gravenivåer. Nordøst for stasjonsbygget skal det graves til helt ned til kote +0,3, dvs. 4,5 m ned under Snarøyveien (se Figur 8).

På nåværende tidspunkt er det tatt utgangspunkt i at samtlige løsmasser fra byggegropen (Figur 8), skal kjøres ut fra tiltaksområdet til godkjent mottak og dermed klassifiseres etter avfallsforskriften.

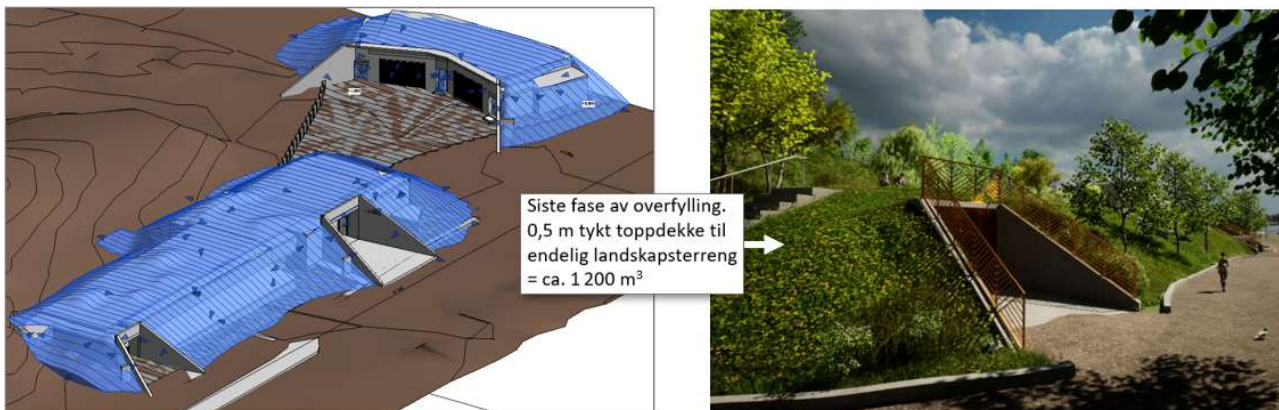
Figur 9: Overfylling til 0,5 m under endelig terrengnivå, samt topp jordlag (ca. 1 200 m³) opp til endelig terrengnivå

Når stasjonsbygg og trafobygg er oppført skal de overfylles med løsmasser, se Figur 9 og Figur 10.

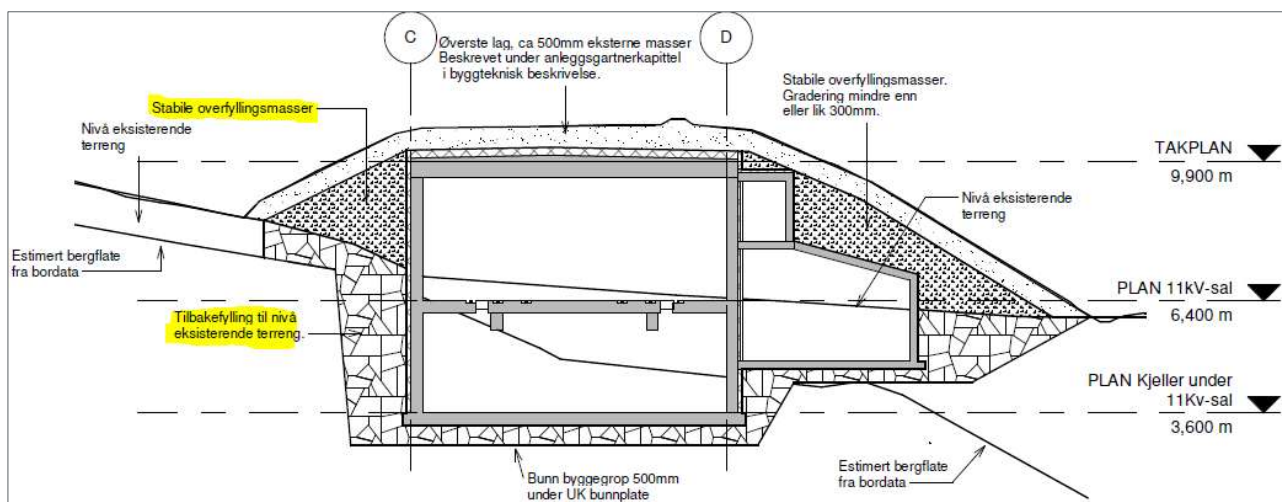
Figur 10: Snitt av stasjonsbygget som illustrerer de forskjellige massetyperne

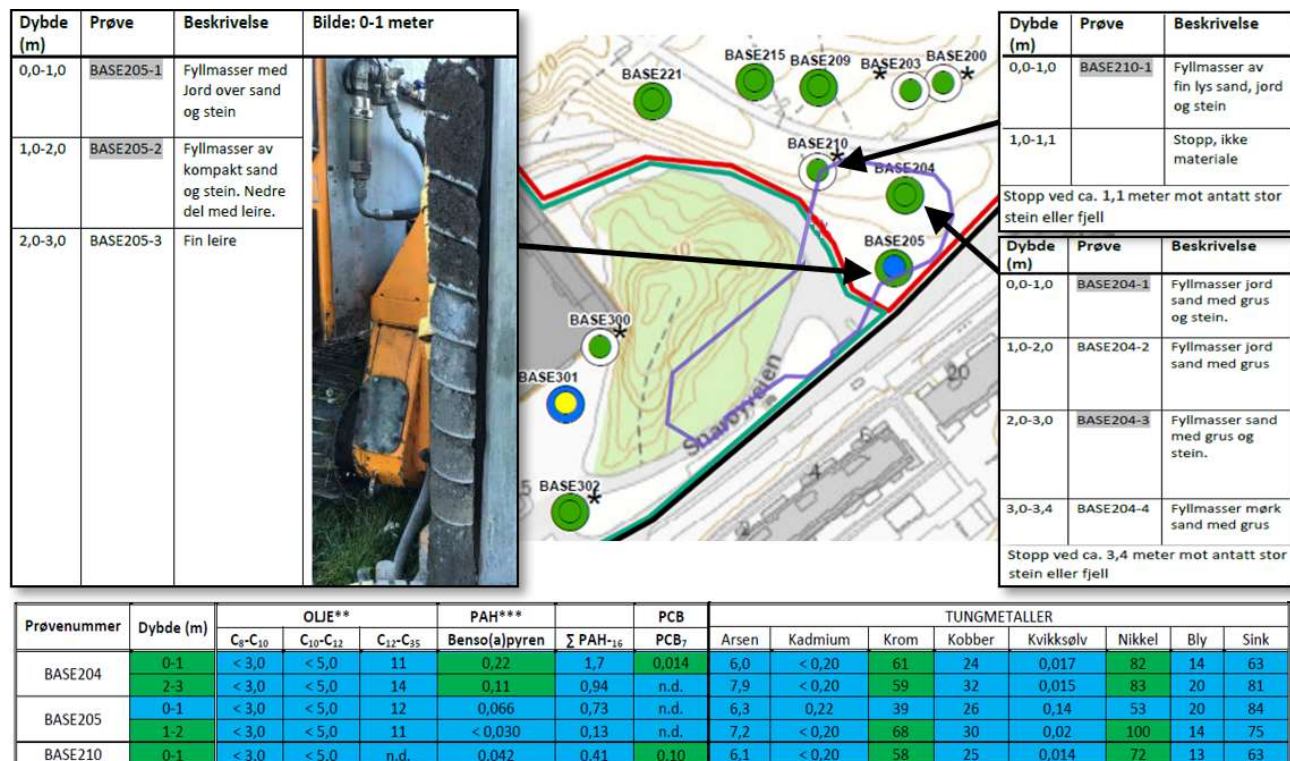
Figur 16: Skjermsklipp fra vedlegg 1-2 i Miljøgeologisk datarapport [4], supplert med aktuelt tiltaksområde.

Opptak av miljøprøver til datarapporten [4], ble gjennomført med borerigg fra COWI og Multiconsult i 2018. Relevante prøvepunkter/analyseresultater for Koksa transformatorstasjon er vist i Figur 16.

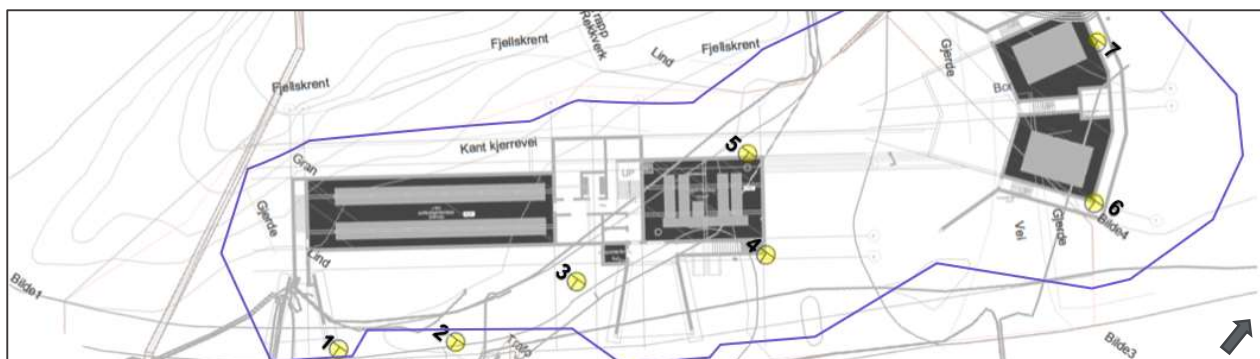
Figur 17: Boreplan til borerigg fra 2022-08-17. Det var da planlagt optak av miljøprøver i samtlige sonderingspunkter.

Det ble besluttet å gjennomføre optak av miljøprøver med borerigg. Det ble av den grunn utarbeidet boreplaner i samarbeid med geoteknikker fra Norconsult. I 2022 ble det utarbeidet en prøvetakingsplan til en innledende undersøkelse (se Figur 17) og i 2023 ble det utarbeidet en prøvetakingsplan til en supplerende undersøkelse (se Figur 18).

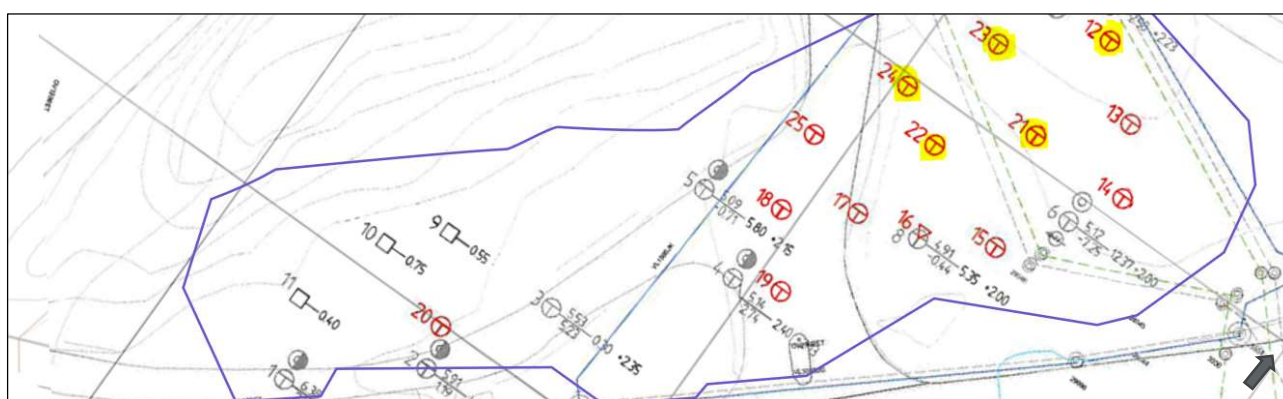
Figur 18: Boreplan fra 2023-03-01. Det var da planlagt optak av supplerende miljøprøver i de 5 gulmarkerte punktene.

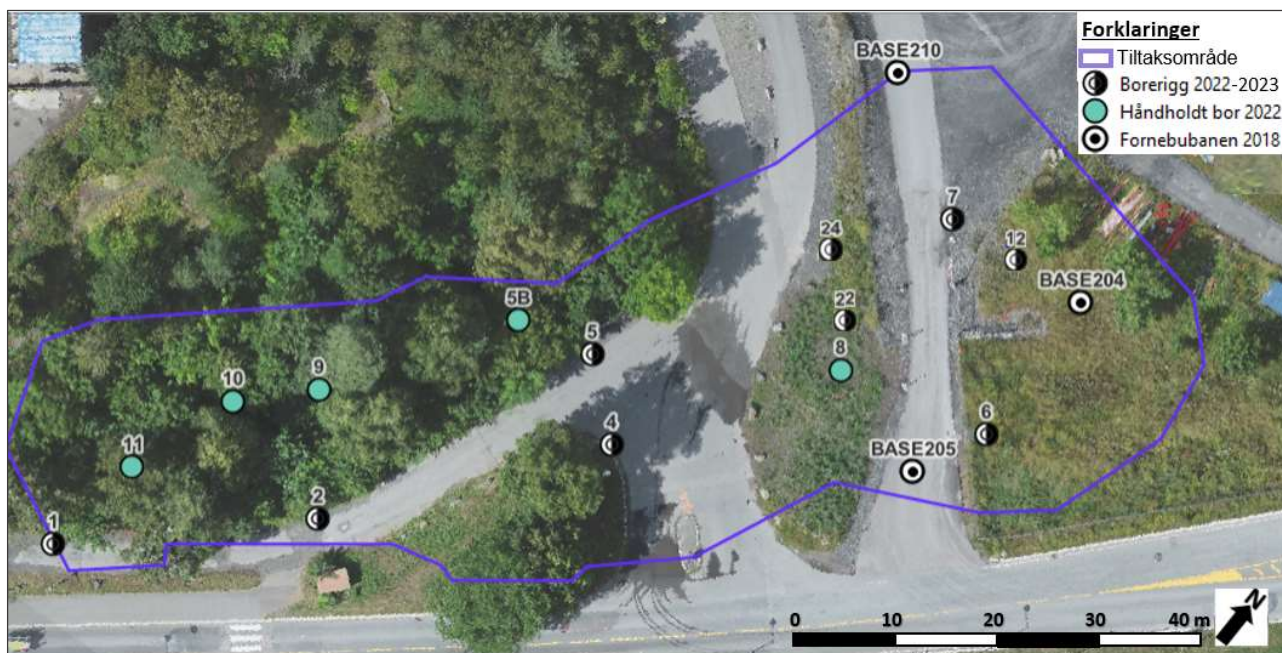
Figur 19: Gjennomførte miljøprøvepunkter innenfor tiltaksområdet

Det ble tatt opp prøver med borerigg fra punkt 1, 2, 4, 5, 6 og 7 i 2022 samt punkt 12, 22 og 24 i 2023, se Figur 19. Punkt 12 ble boret ned til 4 m dybde. Punkt 1, 2, 5 og 6 ble boret ned til 3 m dybde, og punkt 4, 7, 22 og 24 ble boret ned til 2 m dybde. Totalt ble det tatt opp 21 jordprøver med boreriggens naver.

Opptak av miljøprøver med håndholdt bor ble gjennomført 21. og 26. sep. 2022 av Norconsult v/miljørådgiver Robin Qwint. Totalt ble det tatt ut 5 jordprøver fra 0–1 m dybde, se Figur 19 samt vedlegg A.

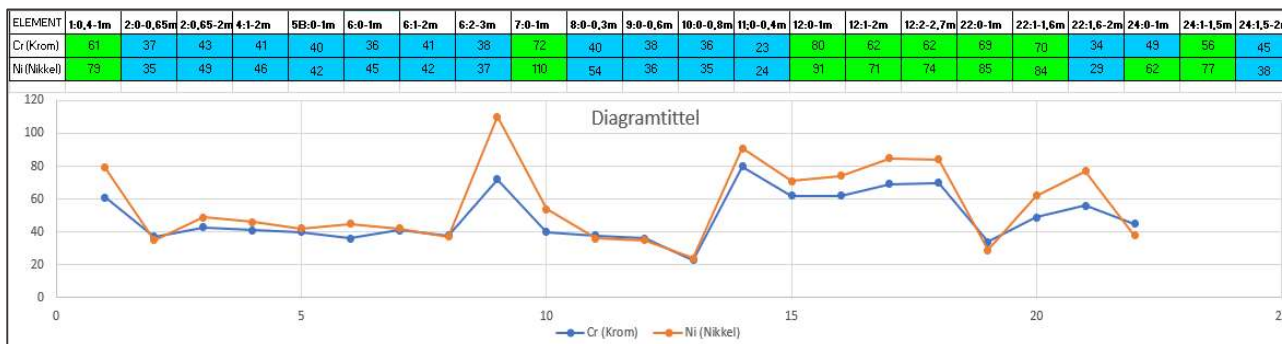
Figur 21: Konsentrasjoner av krom og nikkel plottet i diagram for å studere samvariasjonen mellom disse

Da krom og nikkel ofte viser samvariasjon i naturlig jordmasser er disse tungmetaller sammenliknet for analyserte prøver, se Figur 21.

Sammenlikningen viser på en sterk samvariasjon mellom krom og nikkel i analyserte jordprøver. Sammenlikningen viser dermed på at krom og nikkel i tilstandsklasse 2 kommer fra naturlig innhold i aktuelle jordmasser.

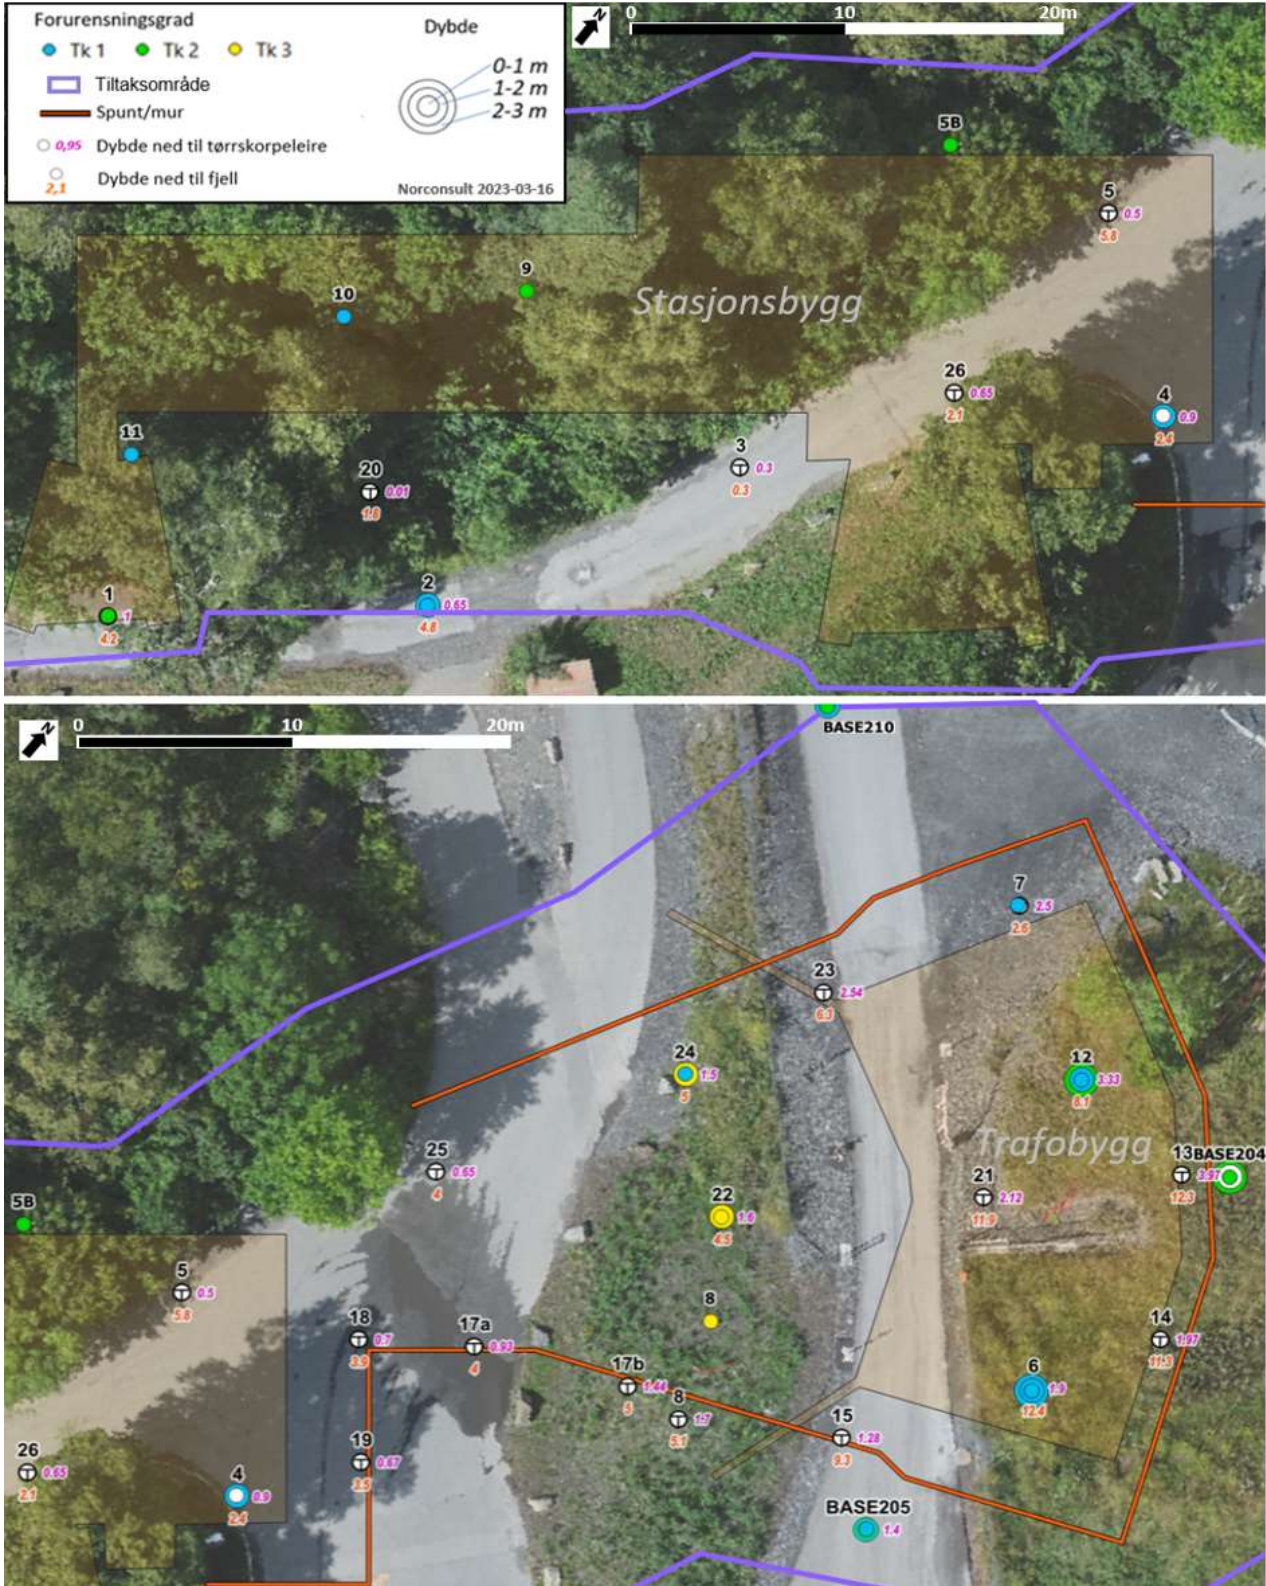
Figur 22: Forurensningsnivå i analyserte prøver. Naturlig innhold av krom og nikkel er satt som tilstandsklasse 1.

Prøvepunkter med forurensningsnivå i de respektive prøvetakingsdybder er vist i Figur 22.

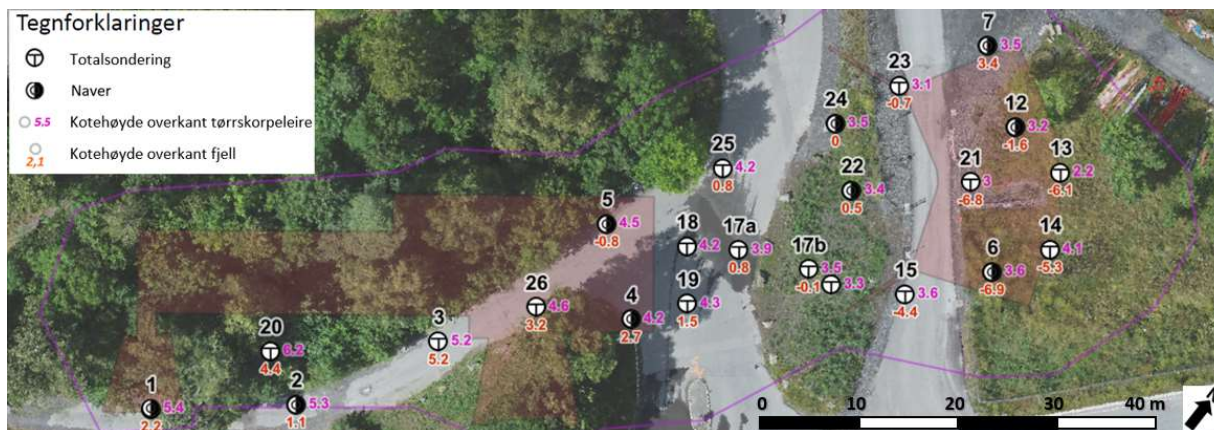
Figur 23: Kotehøyde overkant tørrskorpeleire, samt kotehøyde overkant fjell

Det har blitt gjennomført totalt 23 punkter med borerigg i 2022–2023 for å kartlegge jordlagene. I Figur 23 nedenfor er kotehøyde for overkant tørrskorpeleire og overkant fjell presentert i kart.

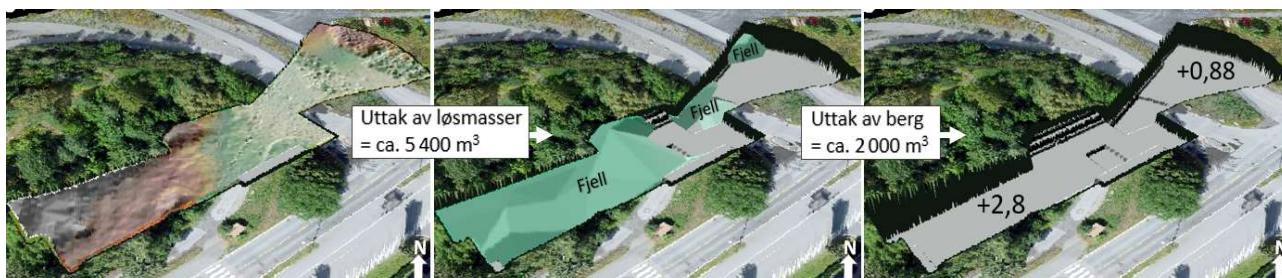
Figur 25: Omtrent volum masser som skal graves/sprenges ut

I den todelte byggegropen vil det totalt tas ut ca. 5 400 m³ løsmasser og ca. 2 000 m³ fjell, se Figur 25.

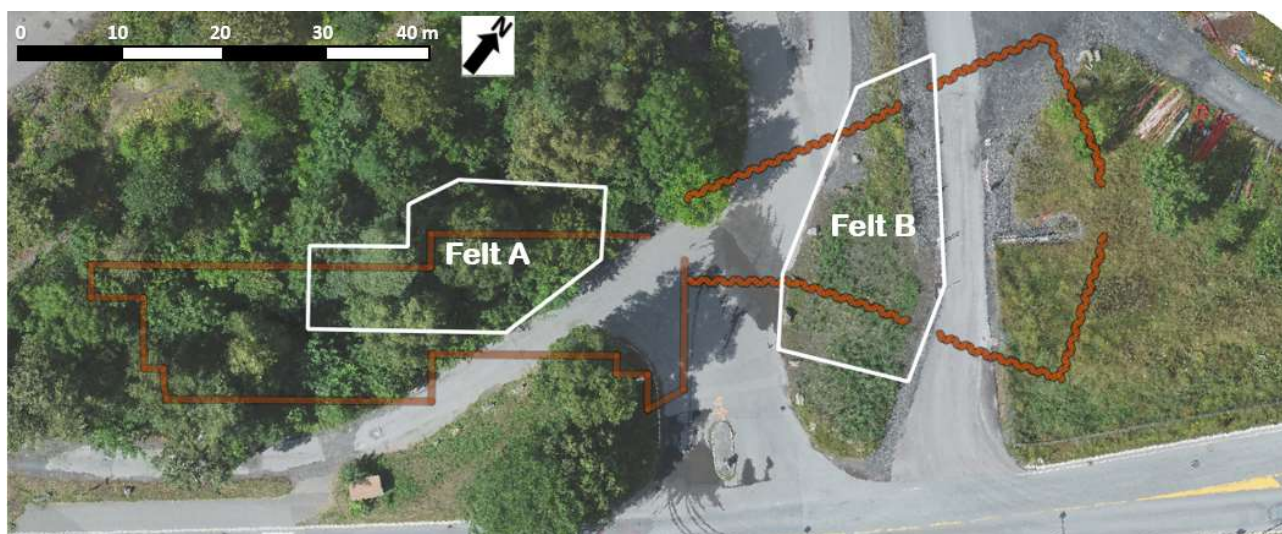
Figur 26: De to delområdene med lett forurensete masser (Felt A og Felt B) skal graves ut i egen arbeidsoperasjon.

Lett forurensete masser i Felt A og Felt B skal graves ut i egen arbeidsoperasjon.

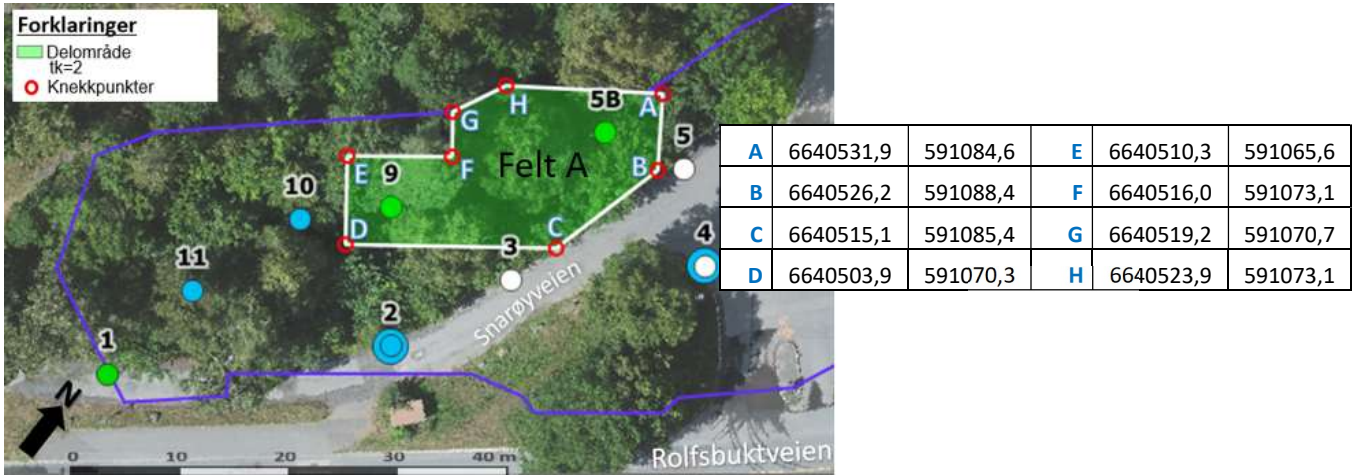
Figur 27: Toppjord (30 cm) innenfor knekkpunkter A–H, skal kjøres ut som forurensete masser (tilstandsklasse 2)

Koordinater og dybder for Felt A: Lett forurensete 30 cm-toppjord innenfor knekkpunkt A–H (se Figur 27) skal graves ut i egen arbeidsoperasjon. Totalt volum fra Felt A er beregnet til 100 m³.

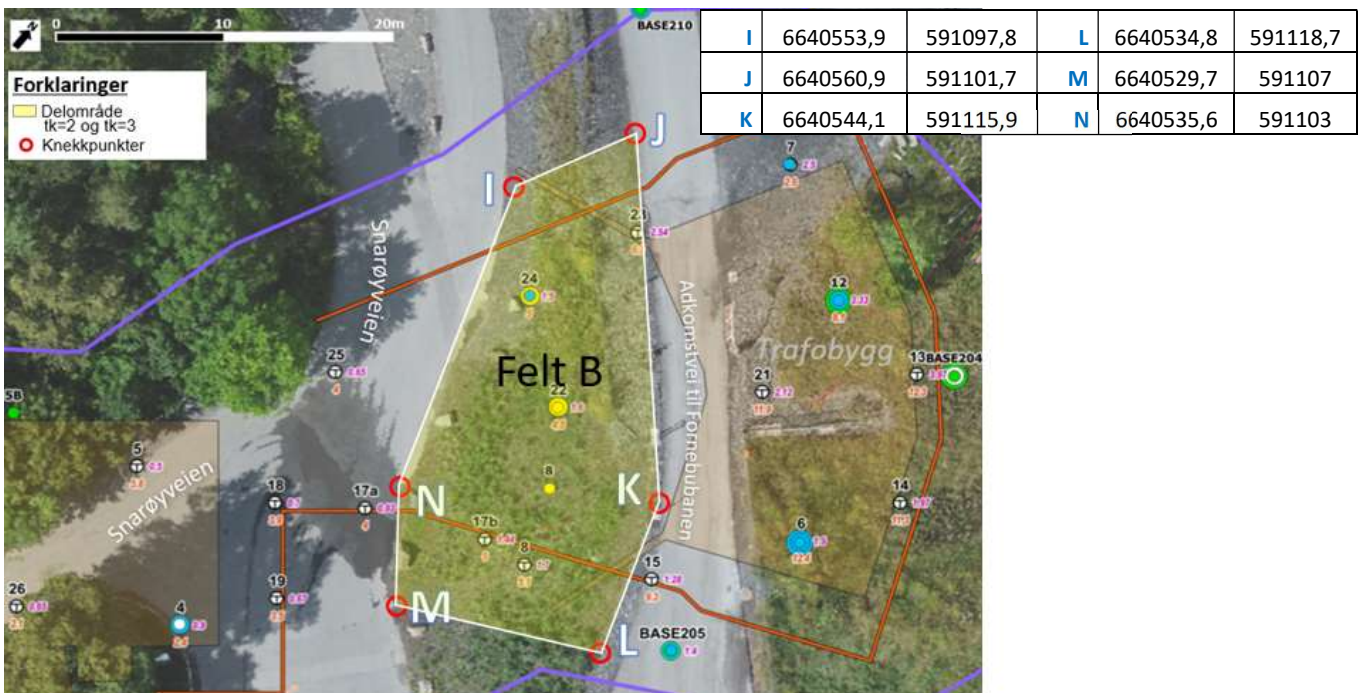
Figur 28: Fyllingsmasser ned til kote +4 innenfor I–N, skal kjøres ut som forurensete masser (tilstandsklasse 2–3),

Koordinater og dybder for Felt B: Lett forurensete fyllingsmasser ned til kote +4 innenfor knekkpunkt I–N (se Figur 28) skal graves ut i egen arbeidsoperasjon. Totalt volum fra Felt B er beregnet til 400 m³.

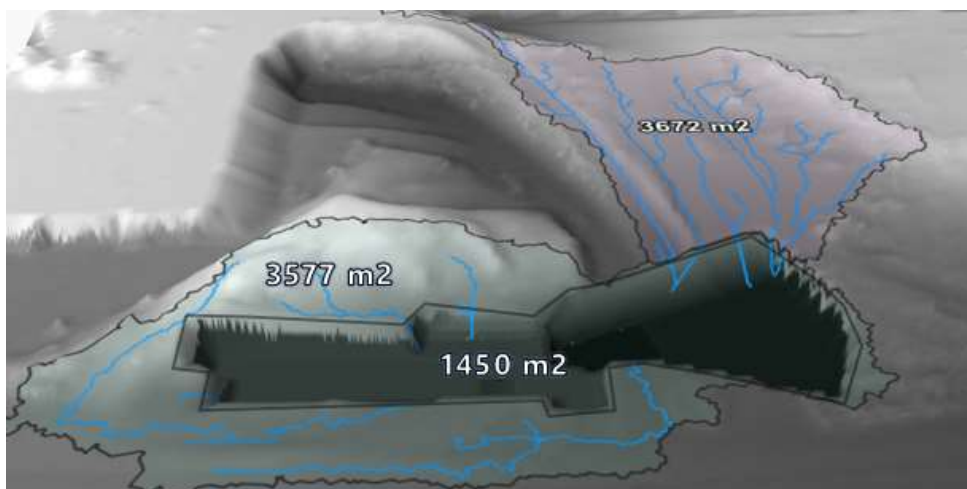
Figur 29 Avrenningsflatene mot planlagt byggegrop. Det er benyttet Scalgo programmet samt en terrengmodell fra 2022, for å analysere avrenningsmønster.

Totalt areal som iht. terrengmodellen fører regnvann mot byggegropen er beregnet til $3\,672 + 3\,577 = 7\,249 \text{ m}^2$. Dette tilsvarer ca. 1,5 fotballbane. Dvs. det er relativt sett små arealer som iht. terrengmodellen kan føre regnvann mot byggegropen.

Regneeksempel overflatevann: Regnet vil infiltreres i løsmassene og det vil bli lite avrenning på overflaten. Med en avrenningsfaktor på 0,5 (halvparten av regnet renner ned til byggegropen, resten infiltreres og når ikke byggegropen), samt avrenningsarealet på 7 249 m² vil vanntilførsel via overvann mot byggegropen teoretisk kunne være $(0,070 \times 0,5 \times 7249) = \text{ca. } 250 \text{ m}^3$ pr. døgn under en ekstrem nedbørhendelse.

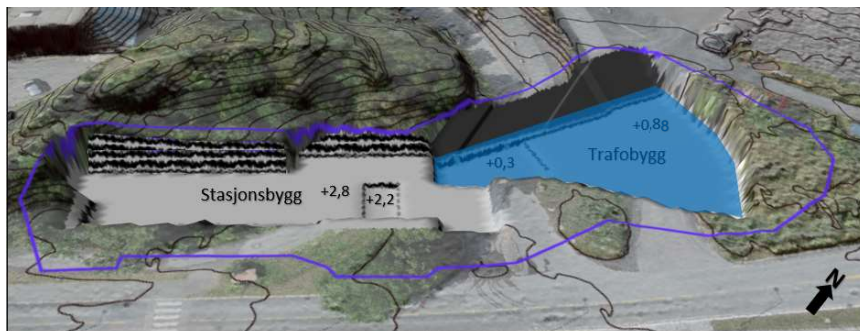
Figur 30 Del av byggegrop med forventet innsig av grunnvann

Østre del av byggegropa ligger dypere enn grunnvannsnivået, se Figur 30. Denne delen av byggegrop skal utføres som spuntet byggegrop. Spunten rammes til fjell og sikres med fotbolter og stagforankring.

Grunnundersøkelsene viser at det er leirmasser. Leirmasser er relativt tette masser og det forventes derfor moderat tilsig til byggegropa. Det er beheftet med stor usikkerhet å stipulere innsiget av grunnvann i byggegropa. Overslagsmessig vurderes et vanninnsig i størrelsesorden ca. $50 - 100 \text{ m}^3$ å være påregnelig.

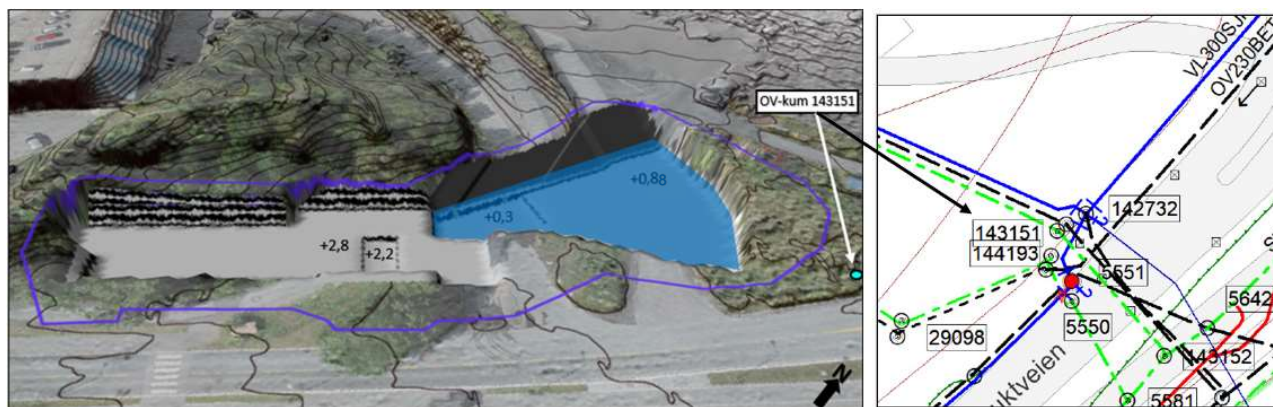
Figur 31 Planlagt kum for påslipp. Aktuell overvannsledning (OV1000BET) har Rolfsbukta som resipient

Anleggsvannet må derfor føres til sjøen (Rolfsbukta) via kommunens overvannsledning. Forslag til påslippspunkt er kum 143151, se Figur 31.
