**Diferencia de niveles estandarizada de acuerdo con la Norma ISO 16283-2**  
**Medidas "in situ" del aislamiento al ruido de impacto de suelos**

**Descripción del elemento de construcción y disposición del ensayo:** Partición formada por un forjado de canto 31 cm. de vigueta y bovedilla de hormigón, enlucido de mortero en su parte inferior. Por la parte superior lámina antimpacto **ChovAIMPACT PLUS** (lámina de polietileno expandido de celda cerrada de triple capa con 9 mm de espesor) bajo losa de hormigón de 5cm con terminación en gres.

Nº Referencia Ensayo: E20.I.005

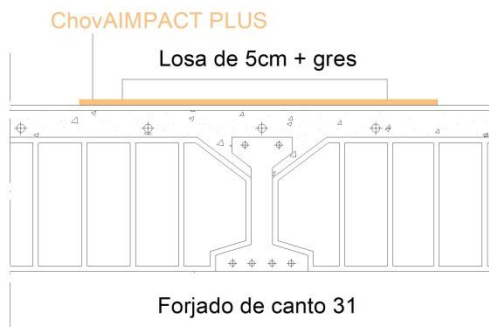
**Volumen del recinto receptor:** 70,8 m<sup>3</sup>
