# Fairness - von Anfang an

Zustandsbewertung bei der Fahrzeugrückgabe

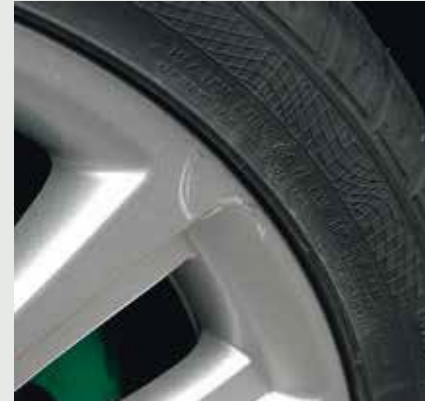
Leichte Kratzer am Felgenhorn

- Leichte Korrosionsmerkmale oder durch Streusalz beschädigte Lackoberflächen mit einer Ausdehnung von weniger als 20 mm bei Stahlfelgen.
- Leichte Abschürfungen am Felgenhorn, die sich durch Lackierarbeiten ohne Materialabtragung beseitigen lassen.

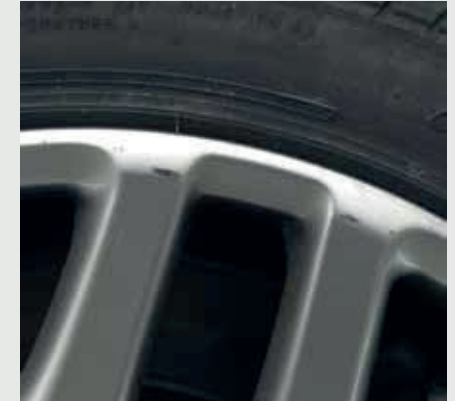
Leichte Kratzer ohne Materialabtragung

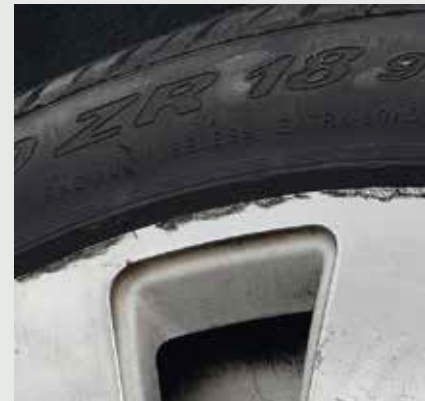
Beschädigung Felgenhorn mit Materialabtragung

- Verformungen am Felgenhorn.
- Beschädigungen von Felgen und Radkappen, z.B. durch Bordsteinkontakte.
- Korrosionsschäden bei Stahlfelgen mit einer Ausdehnung von mehr als 20 mm.
- Gussabtragungen an Leichtmetallfelgen, die nicht durch Lackierarbeiten behoben werden können.

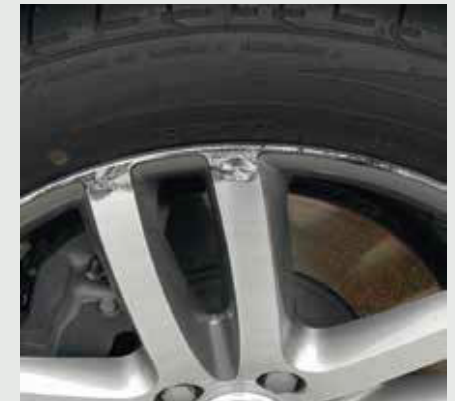
Materialabtragung an der Felge

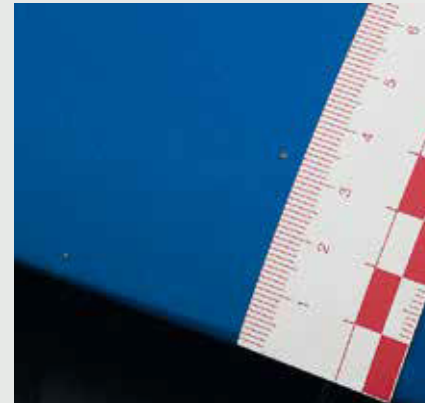
Steinschläge  $\leq 2$  mm

- Kratzer auf den Lackoberflächen, die sich durch Schleif- und Polierarbeiten entfernen lassen, z.B. leichte Kratzer im Bereich der Türgriffe.
- Streusalzeinwirkungen an Radausschnitten, Teerspritzer und durch den Gebrauch von Waschanlagen entstandene Lackmerkmale.
- Leichte Kratzer, die nicht bis auf die Grundierung hindurchgehen: bei Zweischichtlackierung ohne Beschädigung des Basislacks.
- Laufleistungsbedingte Steinschlagschäden bis zu einer maximalen Grösse der einzelnen Einschläge von 2 mm Durchmesser.
- Leichte Kratzer und Lackspuren an Dachreling im Bereich der Fix- und Haltepunkte durch Auf- und Abbau von Dachgepäckträgern (z.B. für Fahrräder).

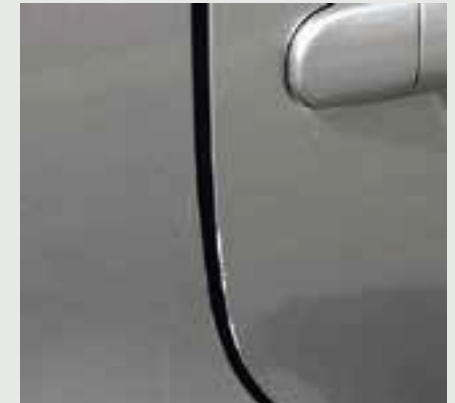
Leichter Lackschaden

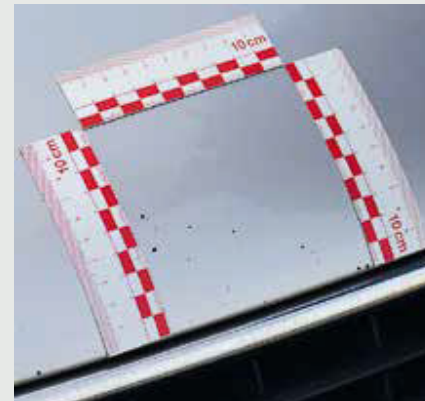
Mehr als fünf Steinschläge pro 10 cm<sup>2</sup>

- Kleine Steinschläge in grosser Dichte (Ausnahme Frontverkleidung), mehr als fünf Stück pro 10 x 10 cm.
- Lackbeschädigungen und Kratzer an Dachreling von mehr als 5cm im gesamten Bereich, die sich durch ein Aufpolieren nicht mehr beseitigen lassen.

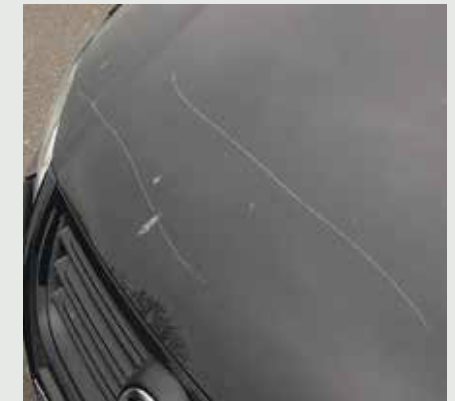
Beschädigung des Basislacks

- Lackbeschädigungen, die bis auf die Grundierung / den Basislack bzw. das Blech durchgegangen sind und Lackierungen unterschiedlicher Stufen erfordern.

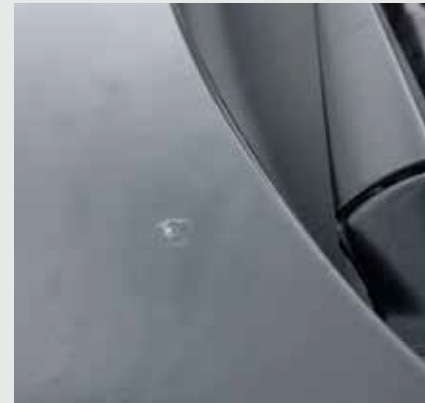
Einzelne Delle

- Im Rahmen der üblichen Nutzung entstandene leichte Dellen und Beulen, die keine Lackinstandsetzung erfordern. Davon ausgenommen sind Hagelschäden.
- Als noch akzeptiert gilt für Dellen ein Durchmesser von maximal 20 mm.
- Eine Delle oder Beule pro Bauteil.

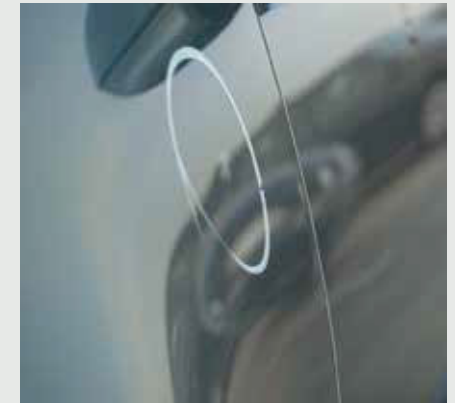
Delle  $\leq 20$  mm

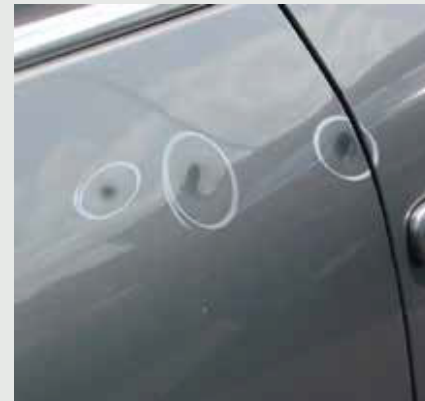
Drei Dellen an einem Karosserieteil

- Sonstige Deformationen und Beschädigungen.
- Beschädigungen durch Hagelschlag.
- Unfachmännisch vorgenommene Instandsetzungen unter Zuhilfenahme von Spachtel- bzw. Füllmaterial oder durch den Austausch von Karosserieteilen, bei denen keine für das Modell zulässigen Ersatzteile verwendet wurden.
- Nicht fachmännisch beseitigte Alt- und Unfallschäden jeglicher Art.

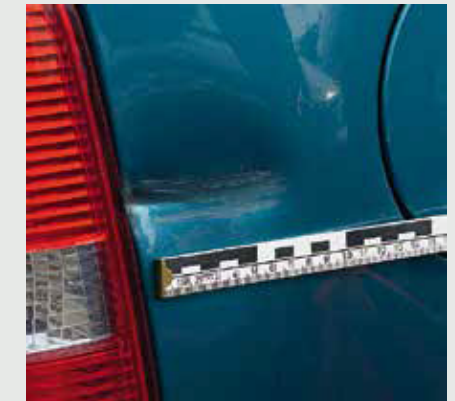
Deformation  $> 20$  mm

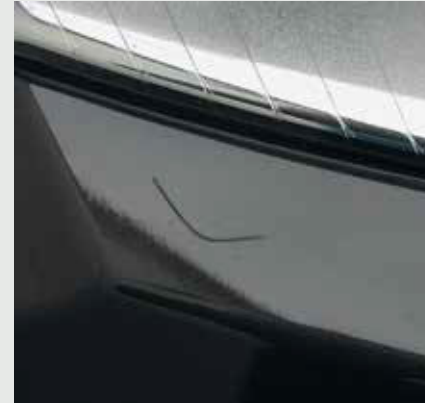
Kratzer in der Lackoberfläche

- Leichter Gummiabrieb auf oder an unlackierten Zierleisten und Stoßfängern, der keine sichtbaren und bleibenden Verformungen zur Folge hatte.
- Leichter Lackabrieb (meist im Rundungsbereich), jedoch nicht bis auf den Grundstoffbereich eindringend.

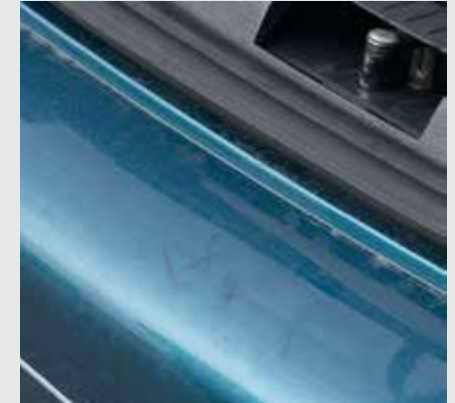
Leichter Lackabrieb

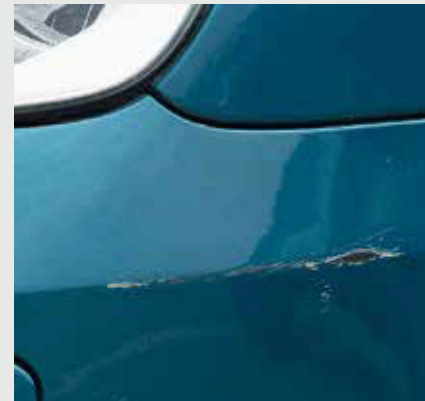
Lackschäden am Stoßfänger

- Sichtbare Beschädigungen in Form von Stauchungen, Strukturveränderungen im Kunststoff, Risse, Ausbrüche und Verformungen.
- Deformation von Stoßfängerhalter.
- Beschädigungen im Bereich der integrierten Abstandssensoren.
- Fehlende Anbauteile.

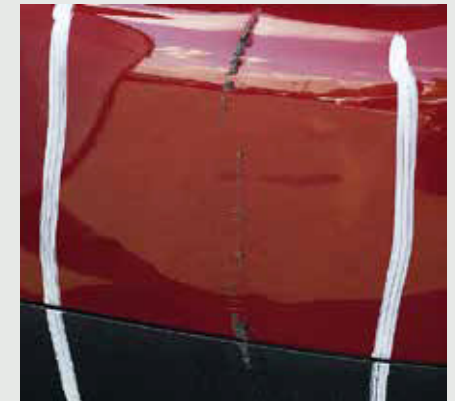
Deformation der Stoßfängerverkleidung

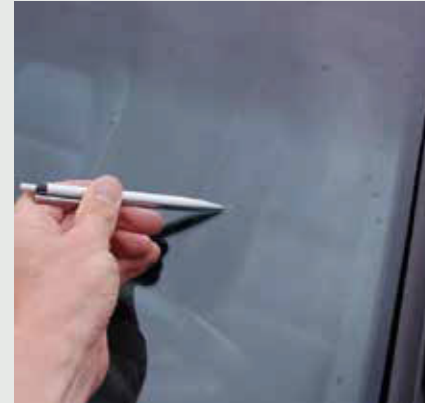
Steinschlag  $\leq 2$  mm

- Oberflächige Kratzer sowie Steinschläge ohne Rissbildung auf der Frontscheibe, die sich nicht im Sichtfeld des Fahrers befinden.
- Kleine Schäden, die nicht die Betriebsoder Verkehrssicherheit beeinflussen.

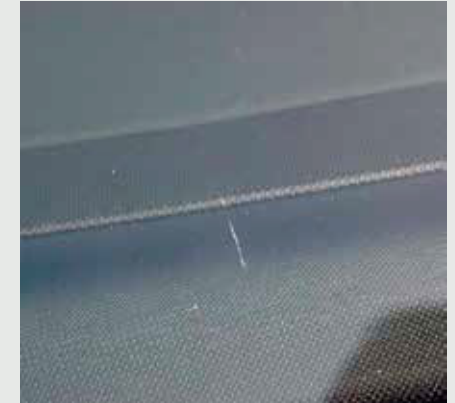
Leichter Kratzer

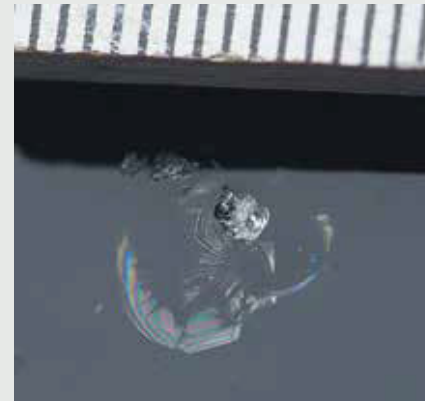
Steinschlag mit Rissbildung

- Sonstige Schäden an der Frontscheibe (z.B. Risse, Sprünge oder Steinschlag mit Rissbildung).
- Kratzer an der gesamten Verglasung, die sich nicht beseitigen lassen.
- Jegliche Beschädigung der Beleuchtungseinrichtung (z.B. gebrochene Scheinwerfer, Rückleuchten und Gehäuse).

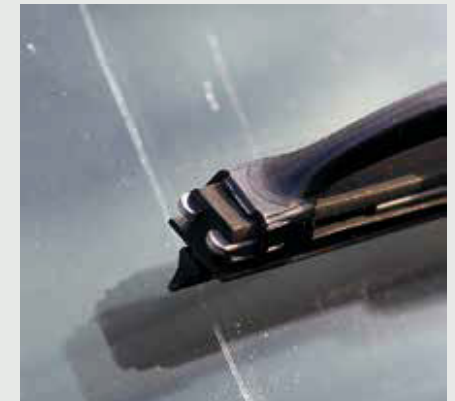
Kratzer  $> 10$  mm

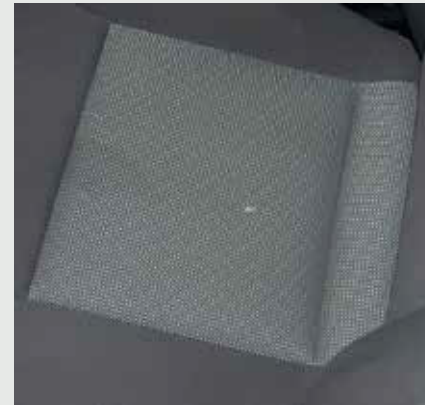
Leichte Verschmutzung

- Farbverblassungen der Polster und Innenverkleidungen, leichte Abnutzung der Polster an den Kontaktstellen sowie leichte Verschmutzungen, die durch normale Reinigung entfernbar sind.
- Leichte Abschürfungen (Kofferraumboden, Rückwand von umklappbaren Rücksitzen) durch bestimmungsgemässen Gebrauch.
- Verschleissbedingter Abrieb an Polster und Verkleidung.

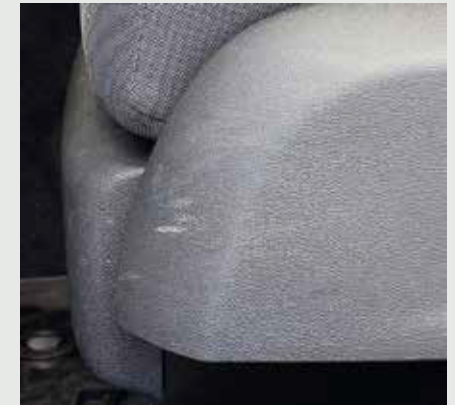
Leichte Abschürfungen

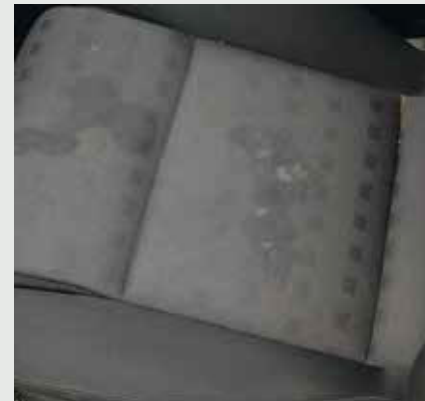
Starke Verschmutzung der Polsterung

- Verschmutzungen der Polster und Innenverkleidungen sowie anormale Gerüche, welche sich nur durch Einsatz spezieller Lösungsmittel bzw. nicht durch eine normale Reinigung beseitigen lassen und deshalb eine professionelle Aufarbeitung erfordern.
- Brandlöcher in Sitzen oder Innenverkleidungen; alle Beschädigungen, deren Beseitigung eine Reparatur mit Neuteilen erforderlich macht.
- Fehlende oder defekte Innen- und Kofferraumverkleidungen.
- Beschädigung von Sicherheitsgurten oder Sicherheitsschlössern.
- Schimmel oder anormale Geruchsbildung.
- Risse oder Ablösungen von Tür- und Klappendichtungen.
- Beschädigungen an Funktions- und Anbauteilen, die die Funktionsfähigkeit einschränken.
- Beschädigung an Fahrzeugteilen durch Nage- oder Haustiere.

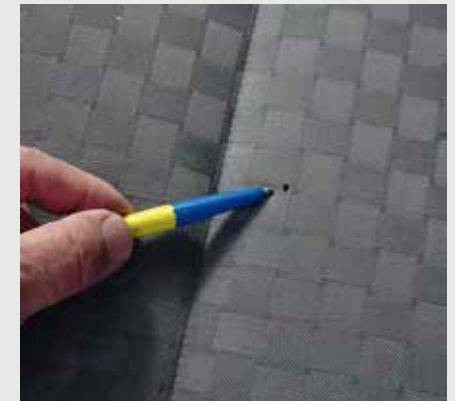
Brandloch im Sitzbezug

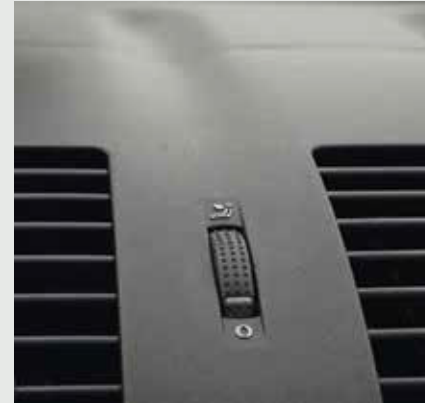
Armaturenbrett ohne Bohrlöcher

- Kleine, nicht im Sichtfeld des Fahrzeugnutzers bzw. der Fahrzeuginsassen liegende Bohrlöcher (z.B. an der Armaturenbrettunterseite).

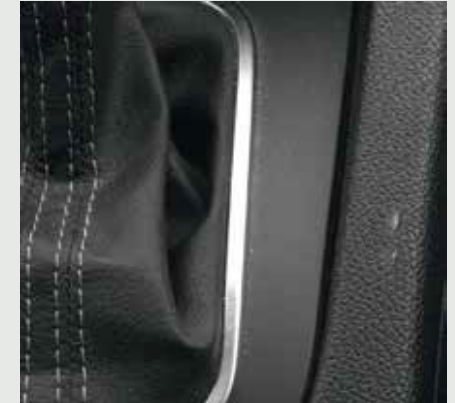
Geringfügige Beschädigung der Kunststoffverkleidung

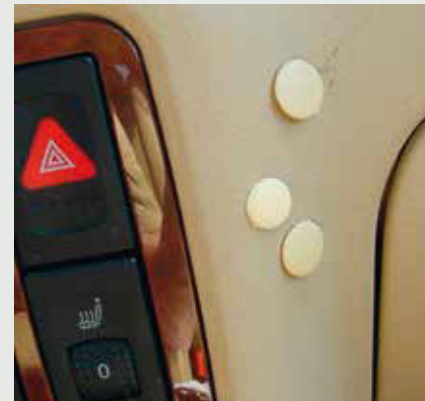
Bohrlöcher im Armaturenbrett

- Nicht mehr in den Ursprungszustand zurückzubringende Veränderungen, z.B. Bohrlöcher an Karosserieteilen, die nicht verschlossen sind.
- Bohrlöcher im Sichtfeld des Fahrzeugnutzers bzw. der Fahrzeuginsassen, z.B. am Armaturenbrett, an der Mittelkonsole, den Türverkleidungen etc. (etwa durch nachträglichen Einbau von mobilen Navigationssystemen).

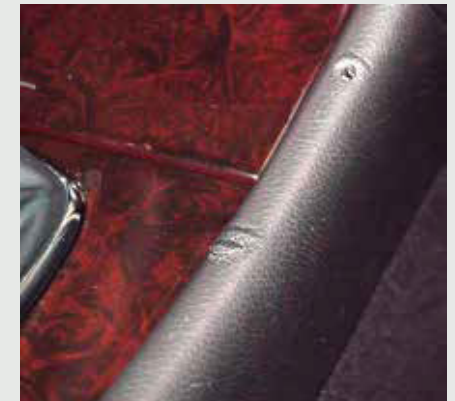
Verformung in der Kunststoffverkleidung
