Umferðaröryggisáætlun 2019-2023 Kjósarhreppur

Mái 2019

18579

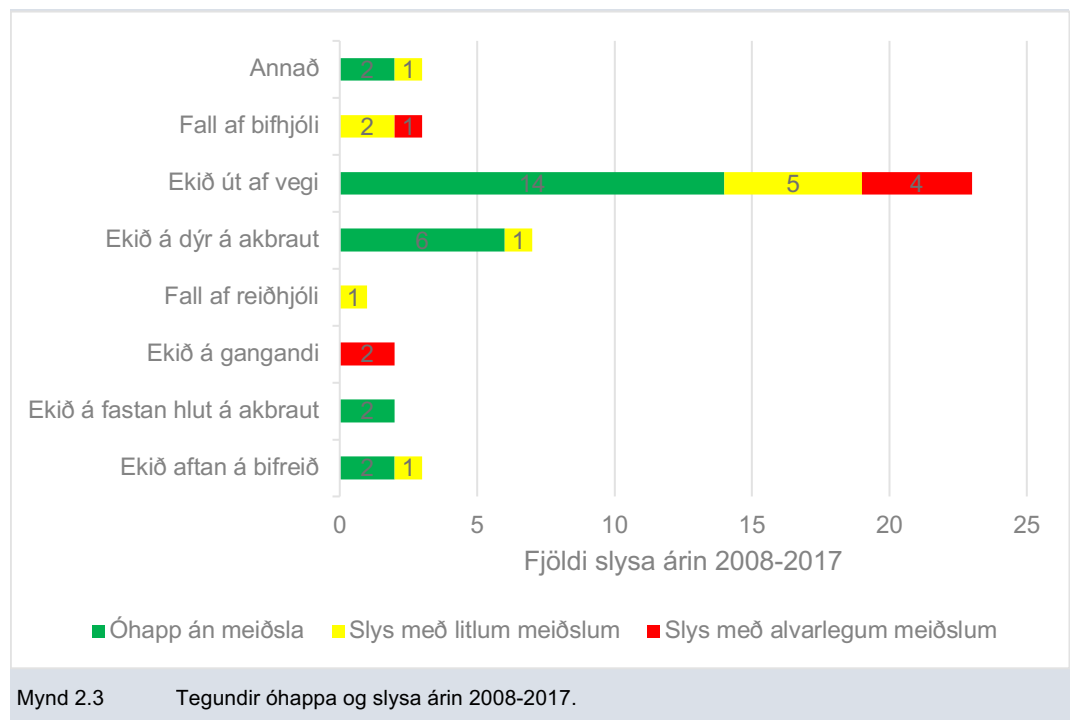
Mynd 2.3 Tegundir óhappa og slysa árin 2008-2017.

Tegundir slysa sjást á mynd 2.3 og eru þær litagreindar eftir alvarleika þeirra.

Flest tilvik verða við útafakstur. Fjögur slys með alvarlegum meiðslum og fimm slys með litlum meiðslum urðu við útafakstur og urðu langflest þeirra á Hvalfjarðarvegi. Slæm færð er orsök um 40% tilvika vegna útafaksturs. Á mynd 2.4 hafa tilvik þar sem ekið var út af

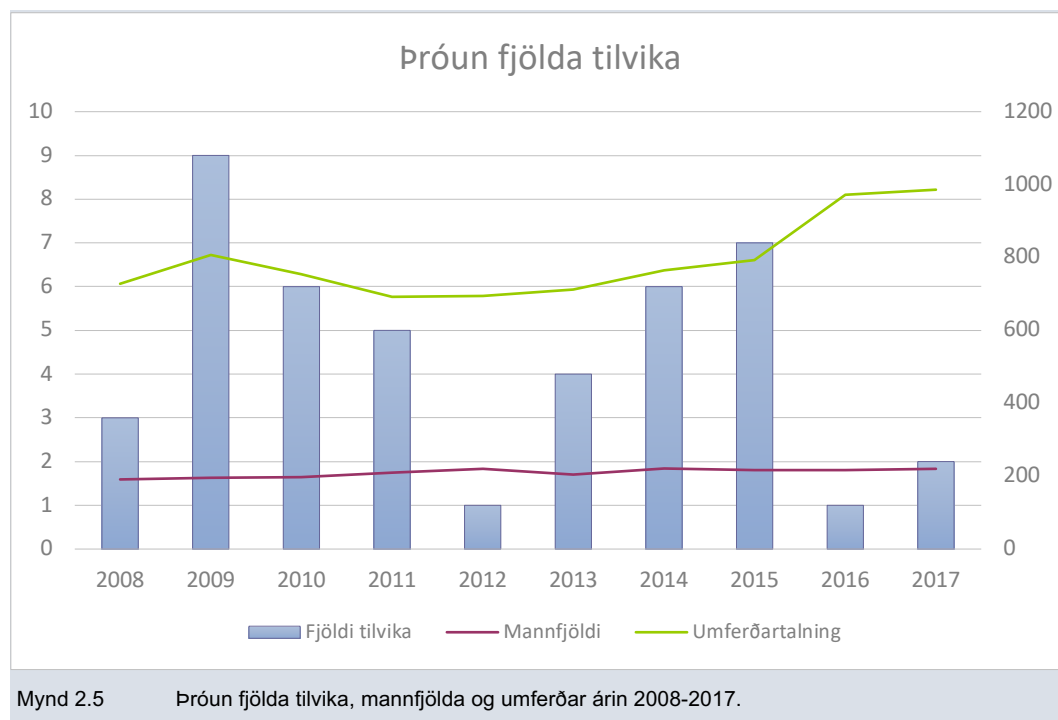
Þróun fjölda tilvika, mannfjölda og umferðar má sjá á mynd 2.5. Notast var við umferðarmagn úr umferðarteljara á Hvalfjarðarvegi. Á mynd 2.5 sést að fjöldi tilvika er mjög breytilegur, allt frá einu tilviki á ári upp í 9 tilvik á ári. Eins og vikið var að áðan er erfitt að greina þróun þegar um er að ræða fá tilvik. Mannfjöldi helst svipaður milli ára, hins vegar er greinileg mikil aukning í umferð síðastliðin fjögur ár og er ekki óeðlilegt að

álykta að hana útskýri aukning í fjölda ferðamanna um svæðið. Sjá má í grafinu að lítil tengsl virðast vera milli umferðarmagns og fjölda tilvika á svæðinu sérstaklega hin síðari ár.

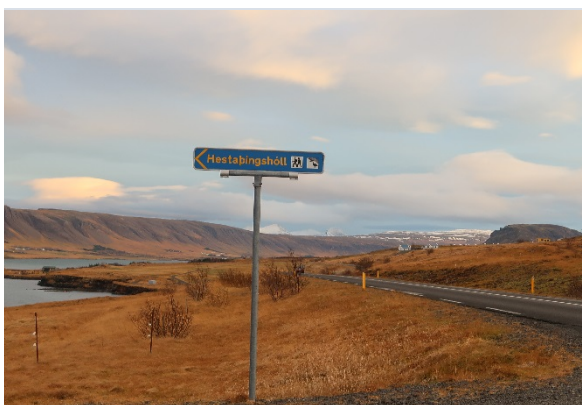
Mynd 3.1 Lítið skilti við áningarstaðinn Hestaþingshól. Ekki er minnt á staðinn 200 m áður.

Skoða þarf hvort fjölgi þurfi útskotum við veginn en eina útskotið áður en komið er að Laxá í Kjós er við Hestaþingshól til að koma í veg fyrir að rútum sé lagt á veginum. Lítið skilti er við áningarstaðinn við Hestaþingshól, sjá mynd 3.1, en ekki er minnt á hann 200 m áður og því líklegt að óstaðkunnugir aki fram hjá honum. Staðurinn er ómalbikaður og eru vegkantar brotnir við hann, lítið rými er fyrir rútu til að nema staðar þar, sjá mynd 3.2. Svipað ástand er á áningastað við Laxá í Kjós, er hann ómalbikaður og vegkantar brotnir.

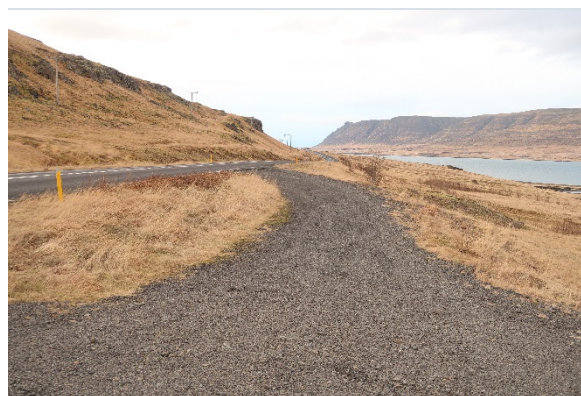
Mynd 3.2 Áningastaður við Hestaþingshól. Ómalbikaður, brotnir vegkantar og lítið rými fyrir rútur.

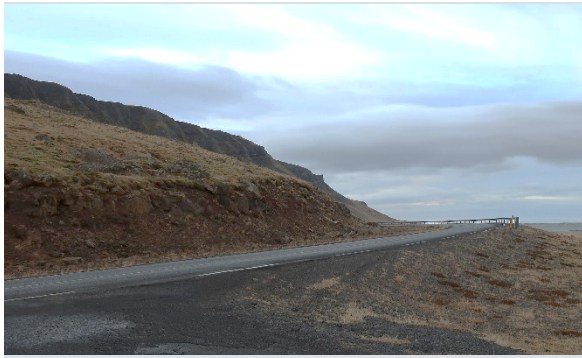
Mynd 3.3 Áningastaður við Hvítanes. Stuttar sjónlengdir eru til beggja átta þegar ekið er frá staðnum. Myndin sýnir þegar horft er til vesturs.

Ástand útskóta við Hvítanes og Fossá er einnig ábótavant. Hins vegar er minnt á þau útskot með skiltum í 200 m fjarlægð áður en komið er að þeim. Við Hvítanes eru sjónlengdir stuttar sé horft frá staðnum út á veginn til beggja átta, sjá mynd 3.3. Við Fossá er mjög bratt frá Hvalfjarðarvegi niður á göngusvæði áningarstaðarins, sjá mynd 3.4. Mælt er með uppsetningu vegriðs á þessum stað.

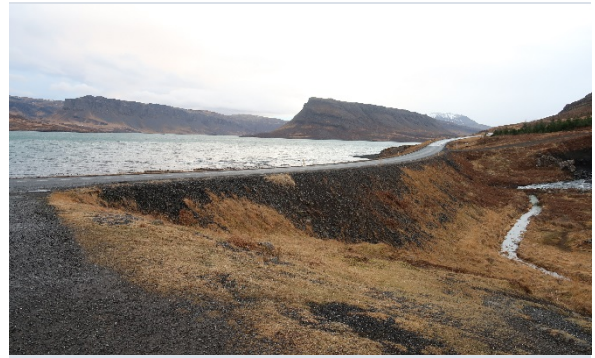
Mynd 3.4 Áningastaður við Fossá. Mjög bratt er frá vegi niður að göngusvæði áningarstaðarins. Hér þyrfti vegrið.

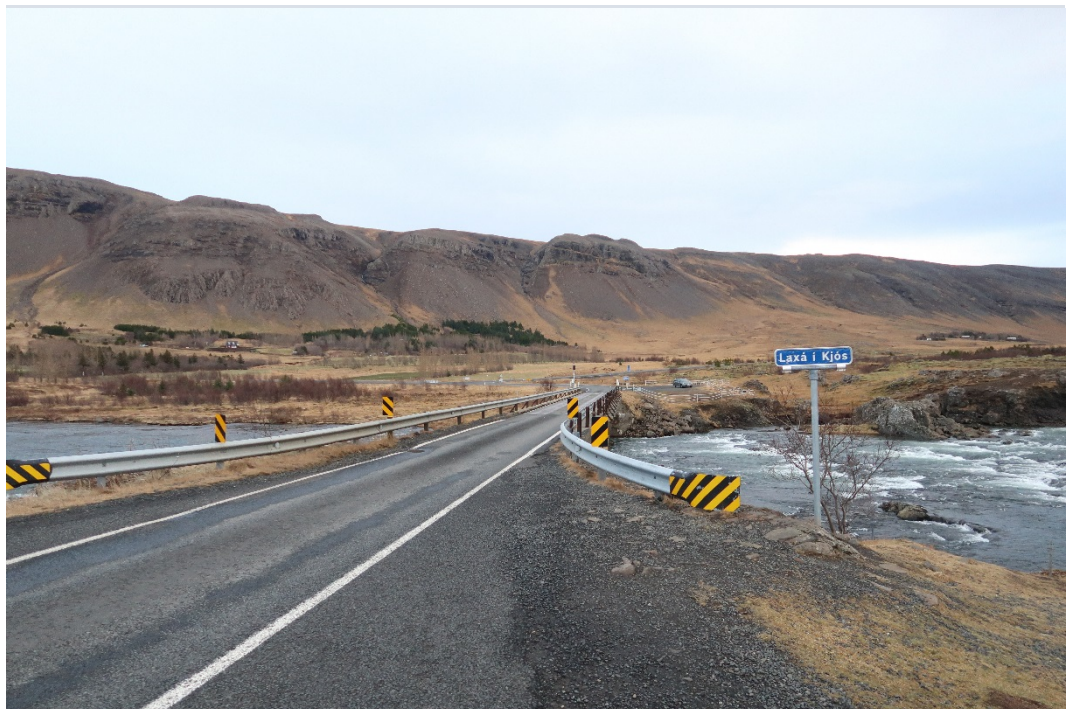
Einbreiða brúin yfir Laxá er mjög mjó, 3,4 m að breidd. Hún var byggð árið 1932 og timburgólf sett 1974. Slitmottum á gólfum er þó reglulega viðhaldið. Brúin stenst ekki nútímakröfur m.t.t. umferðaröryggis og þá sérstaklega í ljósi þeirrar umferðar sem fer um hana. Umrædd brú sést á mynd 3.5.

Mynd 3.5 Einbreið brú yfir Laxá í Kjós.

Mikil umræða hefur skapast um hegðun ferðamanna á brúnni, en bent hefur verið á ferðamenn standi á miðri brúnni við myndatökur en slíkt getur skapað verulega hættu komi bílar að á miklum hraða. Vegagerðin er þó með á áætlun um að taka niður hraða á brúnni niður í 50 km/klst með viðeigandi merkingum. Mun það hafa jákvæð áhrif á umferðaröryggi á brúnni. Varað er við gangandi vegfarendum um 100 m áður en komið er að brúnni en skiltið er á staur með öðru skilti og því lítið áberandi. Bæta þyrfti ástand áningarstaðarins við Laxá til að freista þess að ferðamenn stöðvi frekar þar við myndatökur heldur en á brúnni. Hins vegar er illmögulegt að banna gangandi vegfarendum að fara yfir brúna þar sem engin önnur leið er fyrir þá.

Lagt er til að tvöfalda brúna og hafa rými fyrir gangandi á brúnni. Að öðrum kosti, sé langt í tvöföldun brúarinnar, er lagt til að setja upp göngubrú. Á íbúafundi var ræddur sá möguleiki að hengja göngubrú utan í núverandi. Ekki er ráðlagt að gera það sem núverandi brú er komin til ára sinna og óvíst hvort hún þoli slíkt álag.

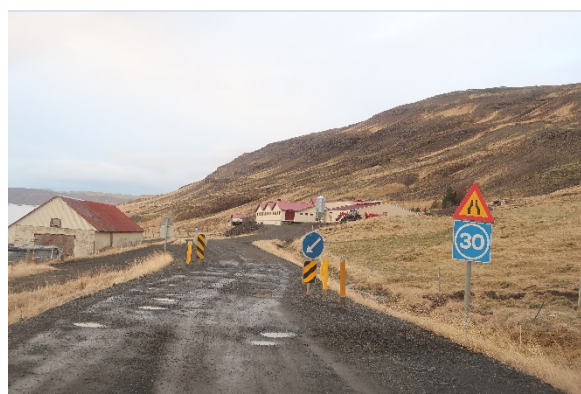
Íbúum þykir Eyrarfjallsvegur (Miðdalsvegur) illa farinn og vilja að hann sé malbikaður. Vegurinn er nokkuð hlykkjóttur og samkvæmt íbúum og björgunarsveit getur hann verið hættulegur í vissum veðrum og hafa bílar oltið þar. Skoða þarf að breyta hámarkshraða á veginum þannig að hraðinn sé í samræmi við aðstæður. Notaður hefur verið leiðbeinandi hraði og þrengingar á kafla vegarins, sjá mynd 3.6. Skoða þyrfti nánar að setja leiðbeinandi hraða á erfiðum köflum.

Mynd 3.6 Leiðbeinandi hraðaskilti og þrenging á kafla Eyrarfjallsvegar.

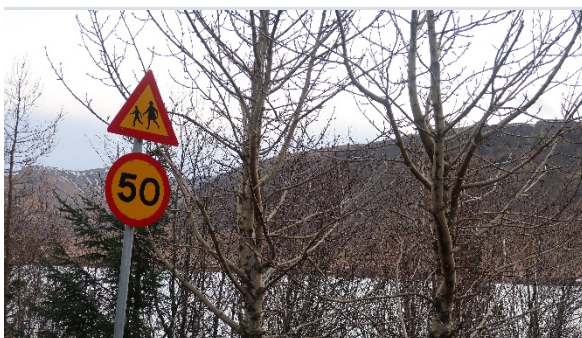
Frístundabyggðin liggur að Meðalfellsvegi. Hraði er tekinn niður úr 90 niður í 70 og svo í 50 km/klst áður en komið er inn á það svæði. Minnt er reglulega á hámarkshraðann 50 km/klst og varað við gangandi vegfarendum, sjá mynd 3.7. Engin slysa hafa orðið á gangandi né hjólandi vegfarendum á þessu svæði.

Mynd 3.7 Skilti sem minnir á hámarkshraðann og á gangandi vegfarendur eru með reglulegu millibili á Meðalfellsvegi.

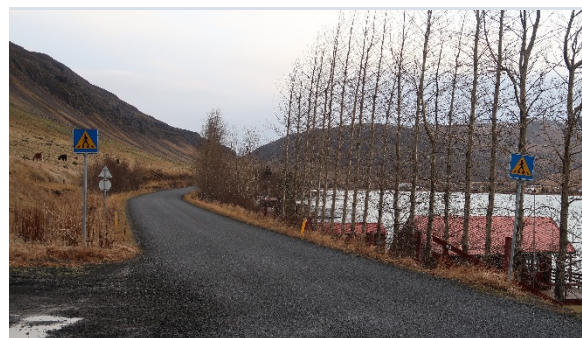
Mynd 3.8 Gangbraut yfir Meðalfellsveg. Það vantar yfirborðsmerkingu en í vettvangsskoðun hafði nýlega verið malbikað.

Ein gangbraut er yfir Meðalfellsveg, sjá mynd 3.8. Samkvæmt leiðbeiningum Vegagerðarinnar og Reykjavíkurborgar um göngupveranir er ekki þörf á gangbraut á þessum stað. Ekki er talið að margir gangandi og hjólandi þveri veginn. Hins vegar þar sem gangbrautin er þarna í dag er erfitt að réttlæta að fjarlægja hana en hún tengir frístundabyggðina við Kaffi Kjós. Gangbrautin er þó nokkuð óheppilega staðsett m.t.t. sjónlengda. Nýlega er komið úr beygju þegar komið er að henni og einnig er hár gróður í vegköntum sem skerðir sjónlengdir frekar. Mælt er með því að fjarlægja há tré upp við veginn á þeim stöðum þar sem sjónlengdir eru skertar og snyrta annan gróður.

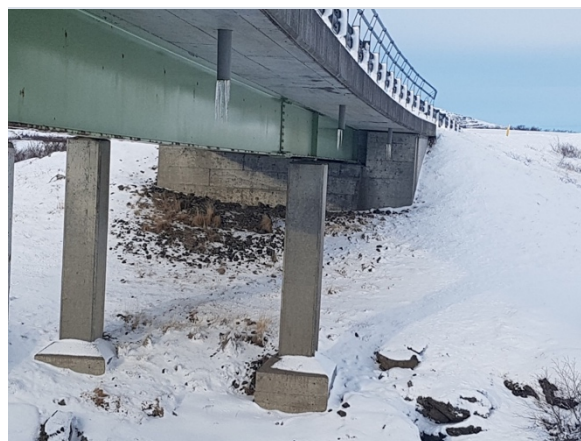
Í dag þverar reiðvegur Kjósarskarðsveg. Ósk er meðal hestamanna að útbúa reiðleið undir brúnni á Kjósarskarðsvegi til að bæta öryggi hestamanna og hesta, sjá mynd 3.9. Greina þarf hvort reiðleið á þessum stað sé möguleg m.t.t. jarðvegs, fjarlægð í undirstöður brúarinnar o.fl. þátta.

Mynd 3.9 Skoða þarf nánar útfærslu á mögulegri reiðleið undir brú á Kjósarskarðsvegi. Mynd: Regína Hansen.
