**Varðandi: Sigöldustöð – viðbrögð við umsögnum við umhverfismatsskýrslu**

## Efni: Mat á áhrifum af stækkun Sigöldustöðvar á vatnshlot.

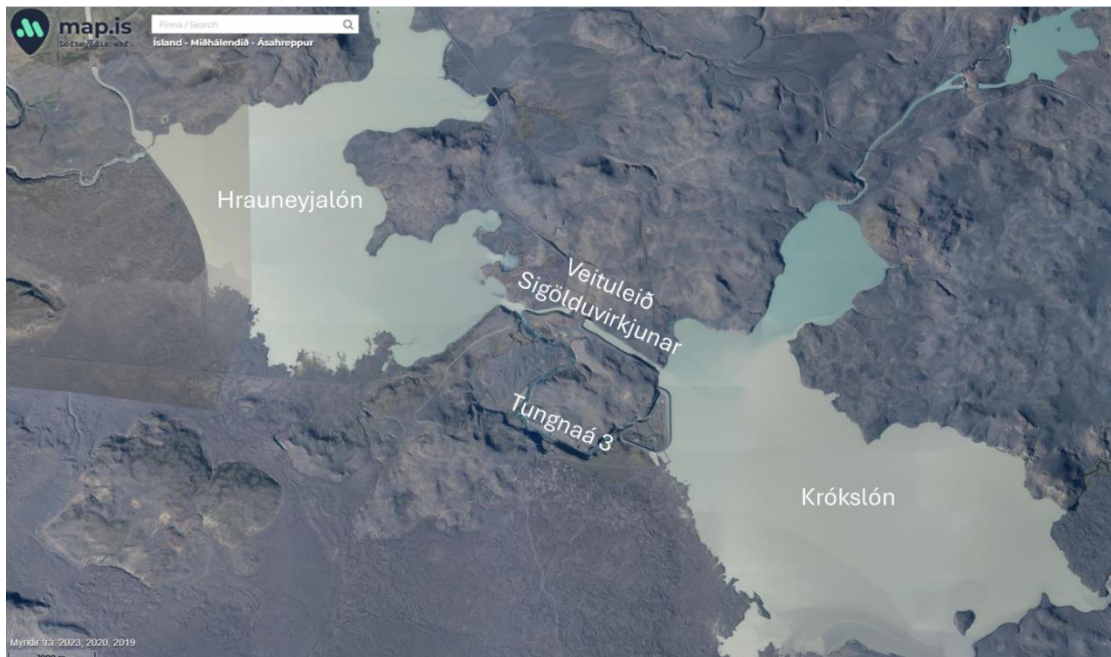
Mynd 1. Yfirlit yfir vatnshlotin sem eru á áhrifasvæði Sigölduvirkjunar. Skjáskot af loftmynd af map.is

Vatnshlotin sem um ræðir eru eftirfarandi (mynd 1):

- Krókslón vatnshlot nr. 103-2447-L
- Hrauneyjalón, vatnshlot nr. 103-2135-L
- Veituleið Sigölduvirkjunar, vatnshlot nr. 103-970-R
- Tungnaá 3, vatnshlot nr. 103-973-R
