# Umferðaröryggisáætlun 2018-2022 Seltjarnarnes

Apríl 2018

**Apríl 2018**

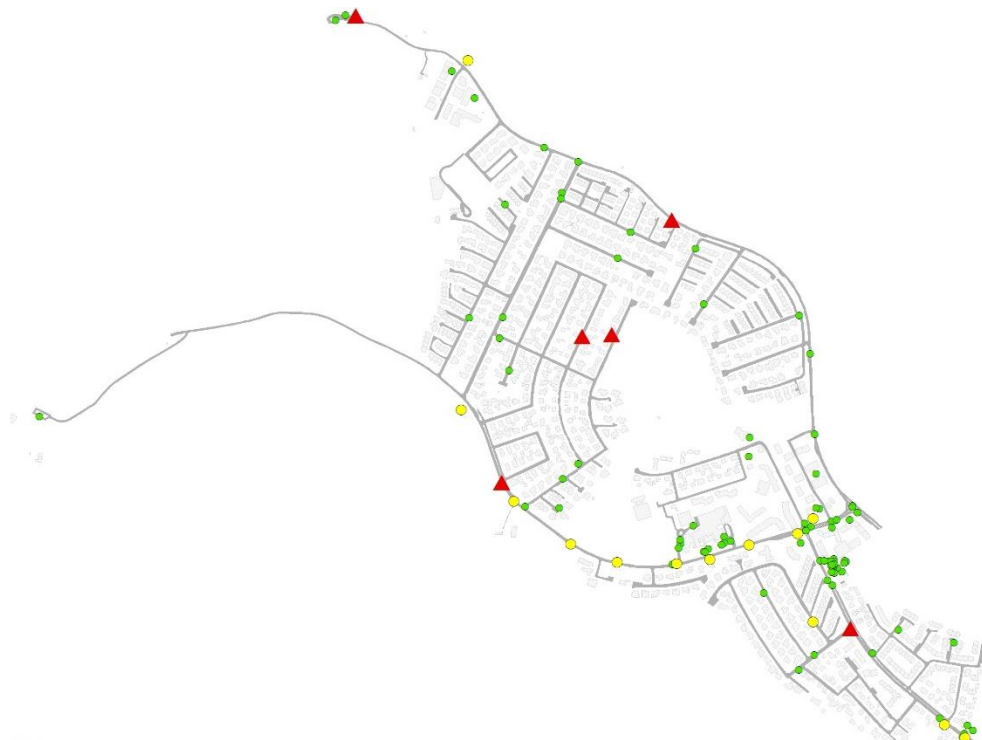
Mynd 2.1 Óhöpp og slys á Seltjarnarnesi árin 2012-2016. Grænir hringir eru óhöpp, gulir hringir slys með litlum meiðslum og rauðir þríhyrningar slys með alvarlegum meiðslum.

Staðsetningar óhappa og slysa á Seltjarnarnesi árin 2012-2016 má sjá á mynd 2.1. Tilvikin eru litagreind eftir alvarleika þeirra.

Á árunum 2012-2016 voru 94 óhöpp án meiðsla, 13 slys með litlum meiðslum og 6 slys með alvarlegum meiðslum. Óhöpp án meiðsla eru algengust tilvika á Seltjarnarnesi eða 83% af öllum tilvikum. Óhöpp án meiðsla verða helst þegar ekið er á eða bakkað er á kyrrstæða bifreiða á bílastæði. Þegar staðsetning óhappa án meiðsla á svæðinu er rýnd er áberandi að mörg þeirra eru miðsvæðis, þ.e. á bílastæðum við Eiðstorg og á bílastæðum við íþróttasvæði og sundlaug.

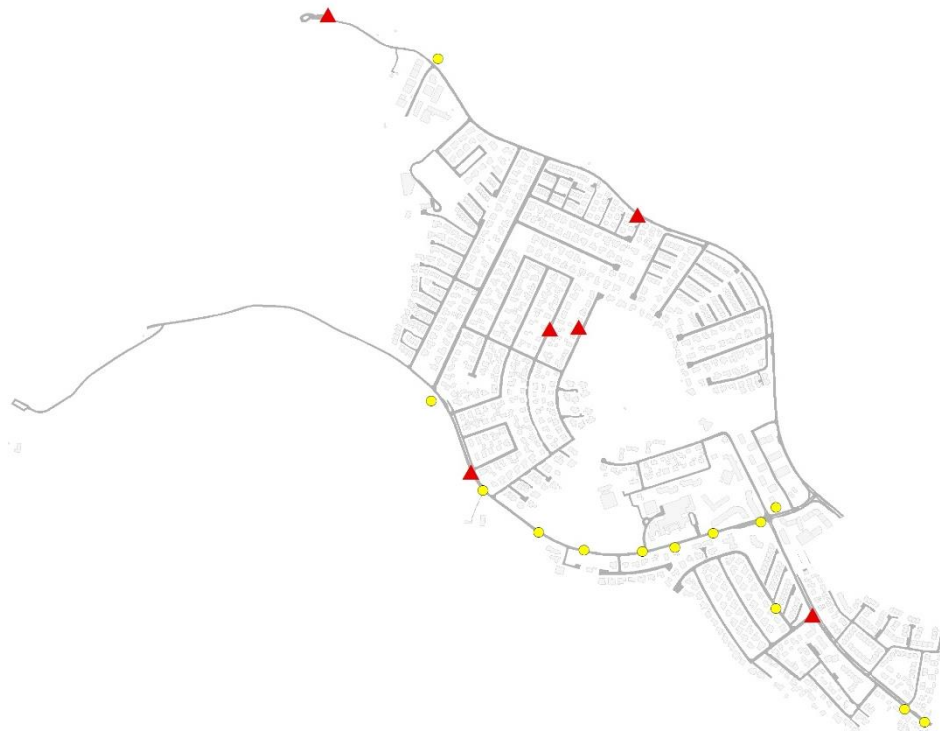
Mynd 2.2 Slys á Seltjarnarnesi árin 2012-2016. Gulir hringir eru slys með litlum meiðslum og rauðir þríhyrningar slys með alvarlegum meiðslum.

Slys með meiðslum (lítill meiðsli og alvarleg meiðsli) eru 17% allra tilvika. Á mynd 2.2 eru sýnd slys með meiðslum árin 2012-2016.

Flest slys með litlum meiðslum gerast á og við Suðurströnd. Algengasta orsök slysa með meiðslum (litlum og alvarlegum) er slæm færð, ökutæki og hjólbarðar í ólagi, og mannlegar orsakir.

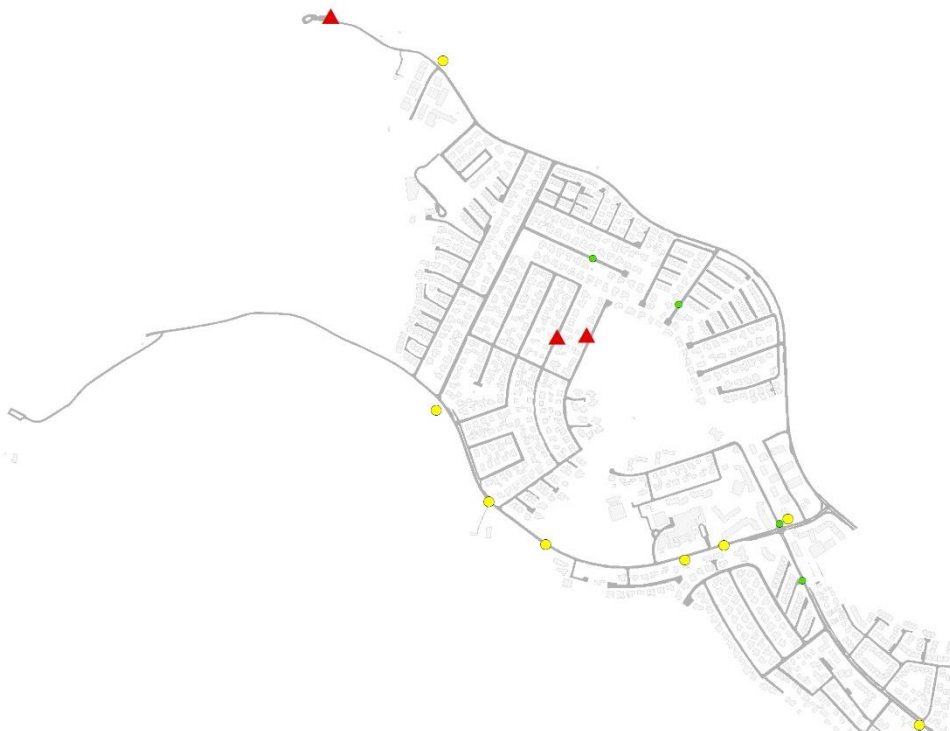
Mynd 2.3 Óhöpp og slys á óvörðum vegfarendum á Seltjarnarnesi árin 2012-2016. Grænir hringir eru óhöpp, gulir hringir slys með litlum meiðslum og rauðir þríhyrningar slys með alvarlegum meiðslum.

Tæplega 62% slysa með litlum meiðslum og 50% slysa með alvarlegum meiðslum verða á óvörðum vegfarendum, það er fótgangandi og hjólreiðafólki. Slysum með meiðslum á óvörðum vegfarendum hefur farið fjölgandi en árin 2007-2011 urðu tvö slys á óvörðum vegfarendum en árin 2012-2016 urðu tólf slys á óvörðum vegfarendum. Á mynd 2.3 eru sýnd óhöpp og slys á óvörðum vegfarendum árin 2012-2016.

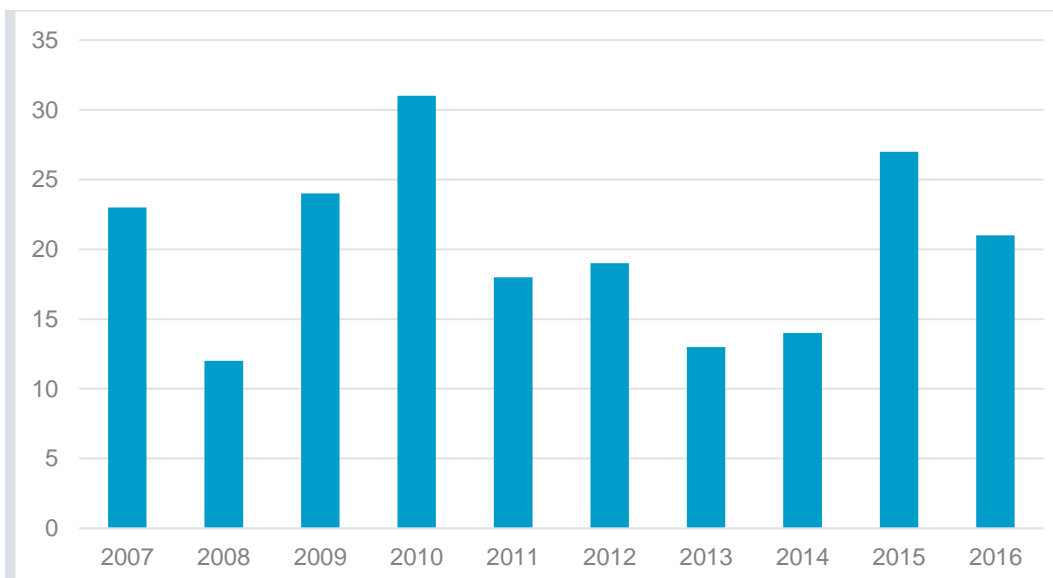
Mynd 2.4 Þróun fjölda óhappa án meiðsla á Seltjarnarnesi árin 2007-2016.

Þróun fjölda óhappa annars vegar og fjölda slysa hins vegar síðastliðin 10 ár má sjá á myndum 2.4 og 2.5. Óhöppum fór fækkandi frá árinu 2010 en fjölgaði aftur 2015. Að meðaltali verða um 20 óhöpp á ári.

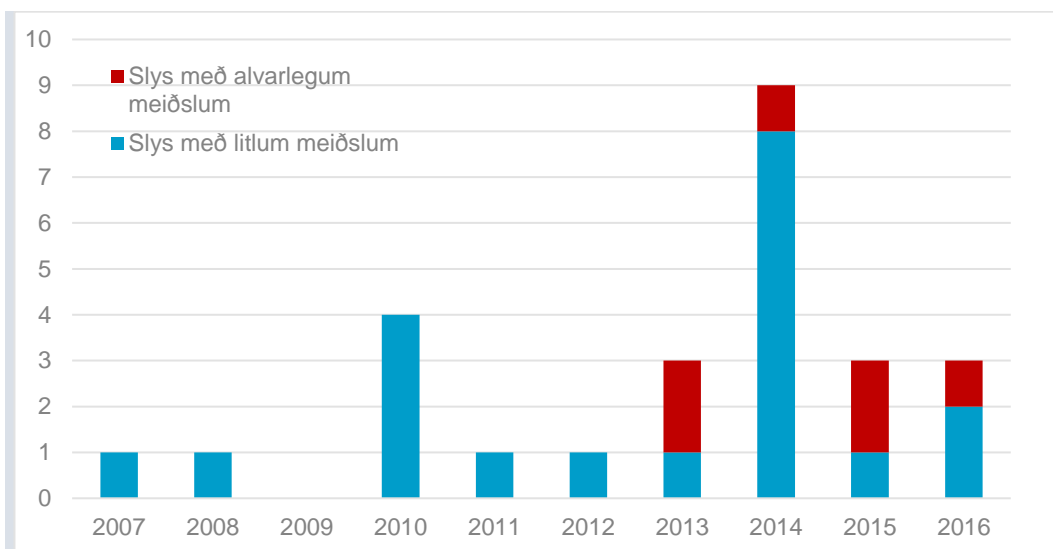
Mynd 2.5 Þróun fjölda slysa á Seltjarnarnesi árin 2007-2016.

Slys með meiðslum eru tiltölulega fá í sveitarfélaginu og því erfitt að segja til um þróun þeirra, t.d. varð ekkert slys með meiðslum árið 2009 en 9 slys árið 2014.

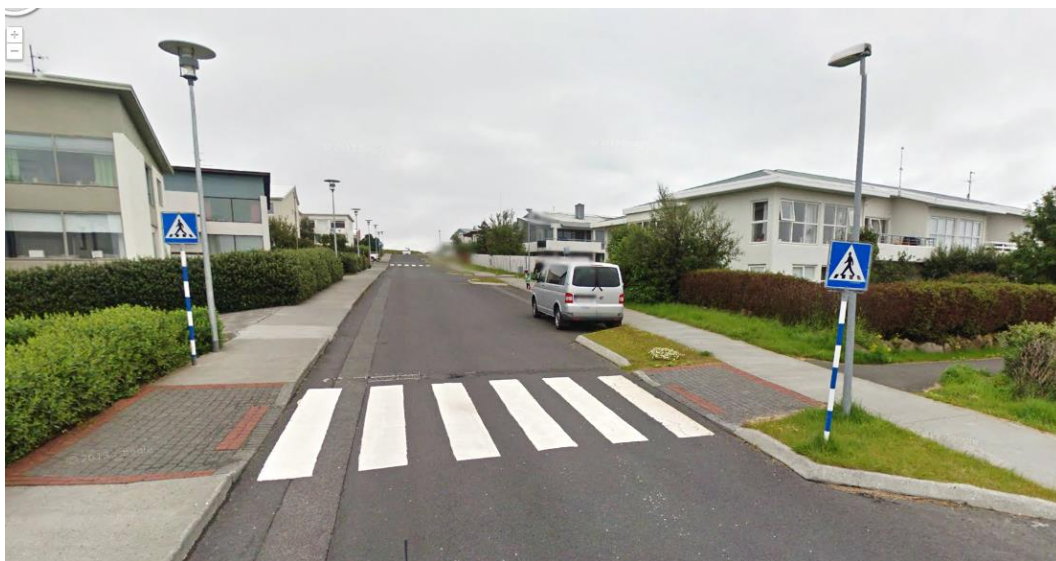
Mynd 3.1 Gangbraut með tvö gangbrautarskilti, þrengingu, niðurtekt og blindrarönd.

Við gangbrautir sem eru sebramerktar skal vera eitt skilti hvoru megin gangbrautarinnar, líkt og sýnt er á mynd 3.1. Til að tryggja aðgengi fyrir alla skal koma fyrir niðurtekt og blindrarönd í gangstéttarkanti þar sem gangbrautir/gönguþveranir eru.

Sums staðar er gangbraut ekki sérstaklega merkt eins og sýnt á mynd 3.1. Þó getur verið að þar sé gönguþverun en hún er skilgreind í leiðbeiningum um gönguþveranir sem staður þar sem gangandi og hjólandi komast yfir götu. Kantsteinar eru oft lækkaðir við gönguþveranir niður í götuhæð eða gönguleið hækkuð upp. Gönguþverun í plani getur því verið ómerkt, merkt sem gangbraut eða stjórnað með umferðarljósum. Samkvæmt umferðarlögum ber öikumönnum að stöðva til að hleypa gangandi vegfaranda yfir gangbraut.
