**GR 10:06**

# **Segulsvið í íbúðarhúsnæði á Íslandi – frumrannsókn**

**Geislavarnir ríkisins**

**Brunamálastofnun**

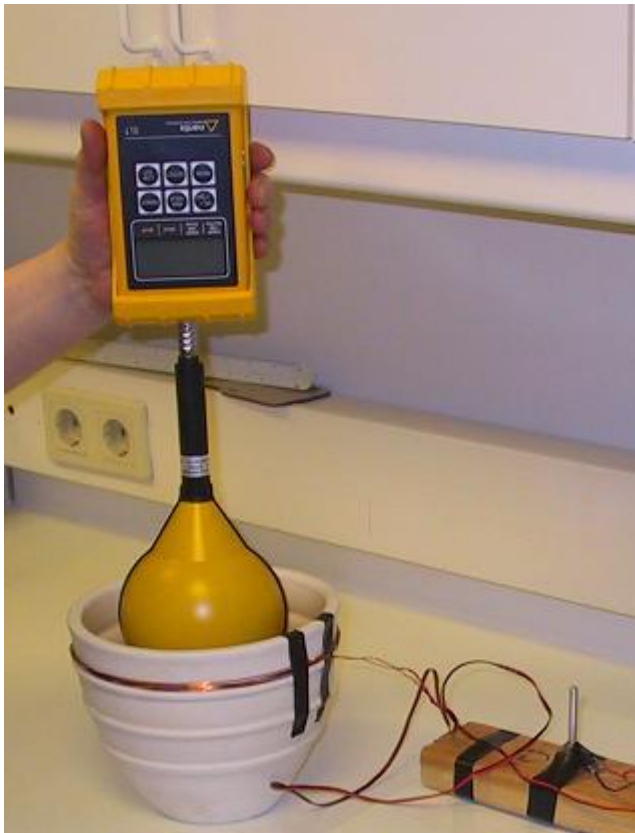
Á mynd 4 er mælir Geislavarna ríkisins ásamt búnaði sem tvisvar á ári er notaður til að sannreyna mælirinn sé í lagi. Þessar mælingar eru skráðar í samræmi við vottað verklag Geislavarna ríkisins, sbr. ISO 9000.

**Mynd 3** Mælingar til að sannreyna að mælt sé rétt segulsvið.
